### 지중송전케이블 기중종단접속함 절연파괴 원인분석

문경희\*, 강지원, 김종채\*\*  
한국전력공사

### Analysis of the cause of insulation breakdown in Transmission cable EB-A

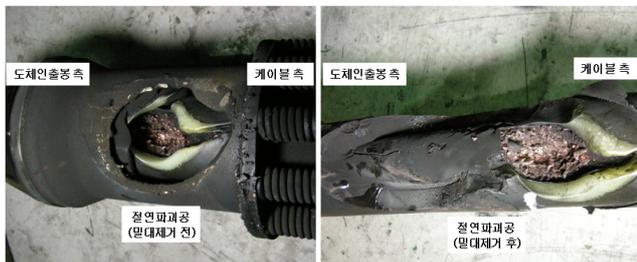
<그림 1> 케이블 고장사진

케이블 헤드철탑의 기중종단절연접속함(EB-A) 하단부에서 2011년 초에 절연파괴 고장이 발생하였다. 케이블 제원은 154kV XLPE 1200mm<sup>2</sup>, 2회선으로 가공선로와 연결된 단구간(0.7km) 지중선로며 준공후 약 5년 만에 절연 파괴되었다. 차단기는 선로 고장시 개방되고 자동투입 1회 실패하였으며, 강제송전을 실시하였으나 실패하였다.

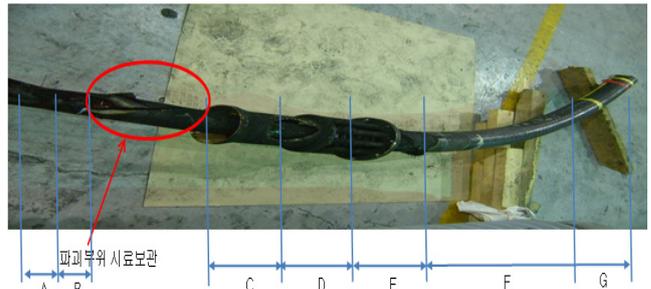
<그림 2> 케이블 시료 구분

기중종단접속함의 고장원인을 규명하기 위해 절연파괴된 시료를 채취하여 분석을 실시하였다. 시료분석은 크게 절연 파괴공 주위의 외관검사와 파괴부위의 시료를 <그림 2>와 같이 7개소로 구분하여 각 부위에서 분석할 시험을 실시하였다.

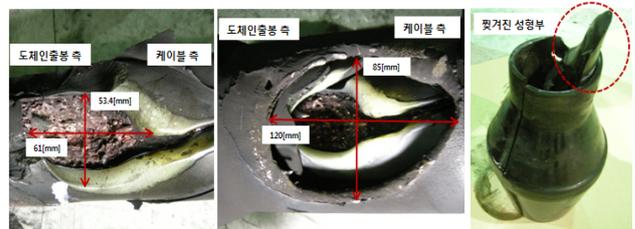
<그림 3> 파괴공 발생부위 크기 및 외형

절연파괴공은 기중종단접속함내 외부반도전층 다듬질 끝단부에서 약 60[mm] 아래 부위에서 발생하였으며, 파괴공 크기(외경)는 가로×세로 = 61[mm]×53.4[mm]이다. 특이사항은 파괴공 주위의 황동주물체 밑대에 큰 개구현상(120[mm]×85[mm])이 나타났으며, 스트레스콘 하부 반도전층 성형부가 찢겨있었으나 형상은 유지되어 있었다.

기중중단접속함(EB-A)의 고장은 절연파괴공 위치를 고려시 파괴공이 외부반도체층 다듬질 끝단부로부터 60[mm] 아래인 다듬질 처리 부위로 케이블과 스트레스콘 계면의 경면화작업 즉 테프론 열수축튜브 제거작업시 작업자가 외부반도체층을 손상시켜 그 지점에서 케이블이 절연파괴된 것으로 추정된다. 각 시료에 대한 외관검사 및 재료분석 결과 절연층내 일부 보이드가 10[ $\mu$ m] 이하로 발견되었으나 정상치 기준(50[ $\mu$ m] 이하)을 만족하고 금속이물 및 돌기 등은 발견되지 않았으며, EBA 접속도면에 따른 정상시공 점검시 발견된 스프링 압축길이 부족 조임(2[mm])현상도 안정한 면압기준(통상 4~7[kg/cm<sup>2</sup>])을 만족하여 방전 가능성은 없는 것으로 검토된다. 따라서 케이블 EB-A 절연파괴 현상으로 보아 파괴공은 손상된 외부반도체층 다듬질 부위에서 발생하여 용융 관통된 황동주물체 밀대(120[mm]×85[mm])를 통해 접지측으로 고장이 발생한 것으로 판단된다.
