지중송전케이블 종단접속함내 공극발생과 절연파괴

강지원*, 문경희, 조흥상**
한국전력공사

Insulation breakdown case in Underground transmission cable joint(EBG)

Abstract - 본 논문은 154kV 지중송전선로의 가스중종단접속함(EBG)에서 발생한 절연파괴 고장을 분석하여 정확한 원인을 규명하고자 한다. 초고압케이블의 고장패턴을 분석한 결과 XLPE 케이블의 경우 10년 이내의 선로에서 시공불량 및 제작불량 고장이 집중되고 있는 경향을 보이고 있는 점을 감안시 이에 대한 대책마련이 시급한 실정이다. 따라서 본 논문에서는 국내 초고압 지중선로에서 발생한 고장사례 분석을 통해 향후 재발방지대책 마련에 활용하고자 한다.

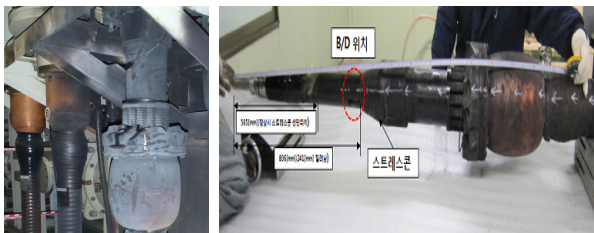
<그림 1> 케이블 고장사진

변전소 구내 케이블 종단점인 가스중종단접속함(EBG)에서 2011년 초에 절연파괴 고장이 발생하였다. 지중송전케이블 제원은 154kV XLPE 2000mm²로 약 0.7[km] 지중선로이며, 준공 후 약 8년 만에 절연파괴되었다.

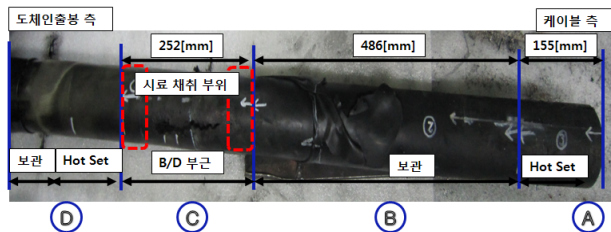
<그림 2> 케이블 시료 구분

해당선로의 고장원인을 규명하기 위해 절연파괴된 시료를 채취하여 분석을 실시하였다. 시료분석은 크게 절연 파괴공 주위의 외관검사와 파괴부위의 시료를 <그림 2>와 같이 4개소로 구분하여 각 부위 시료를 중심으로 분석을 실시하였다.

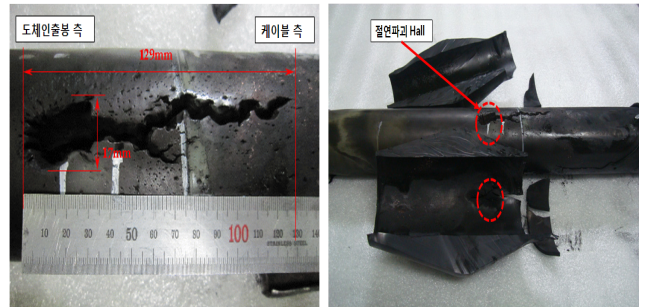
<그림 3> 파괴공 발생부위 도체상태 및 외형

절연파괴공은 가스중종단접속함내 도체 인출봉으로부터 약 730[mm] 지점(스트레스콘 절연체 부위)에서 발생하였으며, 파괴공 크기(외경)는 가로×세로×길이=23[mm]×17[mm]×129[mm]이다. 외관상 특징은 스트레스콘 선단 위치가 정상기준 대비 약 241[mm] 케이블축으로 밀려났으나 형상은 유지되어 있었다.

접속작업의 정상적인 작업수행을 확인하기 위해 건전상인 A, B상과 사고상인 C상을 조립의 역순으로 해제하여 케이블 부품 조립시 EBG 접속도면 치수에 따른 작업 수행을 확인하였다. 도체인출봉 상단을 기준으로 에폭시 부싱 상단과 반도체포인트 상단까지 각각의 치수는 표준치수와 동일하여 전기적 성능에 영향을 줄 수 있는 요소는 없는 것으로 판단되며, 도체인출봉 상단에서 스트레스콘 상단까지의 거리는 건전상 A, B상의 경우 에폭시 부싱 해체시 각각 5[mm], 7[mm]가 밀려 올라갔으며, 사고상 C상의 경우 케이블 측으로 241[mm]가 밀려 내려간 것은 사고시 열압력이 아래쪽으로 분출되면서 절연통 파괴와 동시에 내려간 것으로 추정된다.

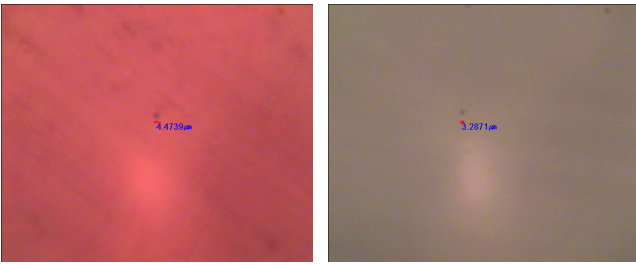
<그림 4> 돋보기 및 현미경 관찰(보이드 측정)

한편, FT-IR 분석은 적외선을 이용하여 시료의 고분자사슬운동, 화학결합 등을 측정하여 절연재료의 화학성분, 화학결합정보 및 산화정도를 확인하는 실험방법이며, Oil Bath시험은 XLPE 케이블 내부 반도체층 돌기를 검사하고, 염색Test는 케이블 절연체의 결합유무 즉 보이드, 이물 등과 반도체층의 불균일한 압출에 의한 돌기, 함몰을 측정하기 위해 돌보기와 현미경으로 관찰하는 시험방법이다. 각 시료에 대한 외관검사 및 채취 분석 결과 절연층내 일부 보이드(10[μm] 이하)가 발견되었으나 정상기준(50[μm] 이하)을 만족하며, 금속이물 및 돌기 등은 발견되지 않았다.

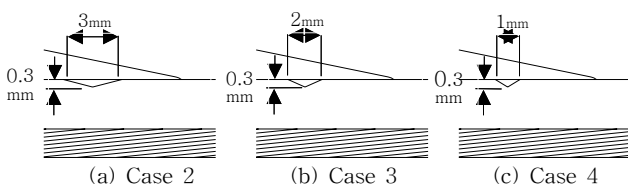
<그림 5> 계면공극 현상

계면공극 형상은 <그림 5>와 같다. 공극은 스트레스콘의 절연부 아래에 존재하며 공극 위로 보이는 좌상향 대각선은 스트레스콘의 절연부와 반도체부의 접합면을 나타낸다.

전계해석 결과를 아래 <표>에 나타내었으며, Stress Cone과 케이블 절연체간에 스크래치가 발생하여 공극이 존재할 경우 연면전계값이 기준치인 0.8[kV/mm]를 상회하며, 또한, 같은 깊이의 스크래치라 하더라도 날카롭게 패인 스크래치가 완만하고 길게 패인 스크래치보다 높은 전계값을 보이는 것으로 검토되었다. 따라서 케이블 절연체와 Stress Cone 계면간에 어떠한 형태의 공극이 존재할 경우 공극에서 기준전계값을 상회하는 연면전계값이 발생되며 이로 인하여 절연파괴가 발생했을 것으로 추정된다.

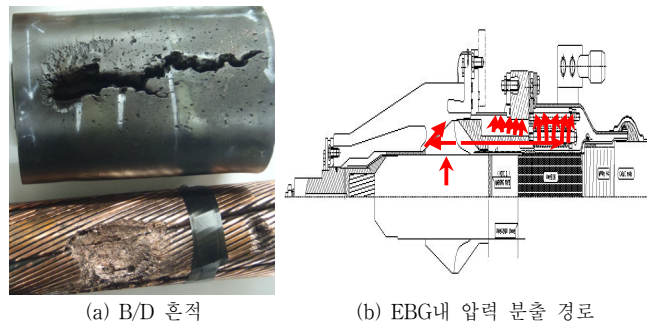
<그림 6> 도체와 케이블 절연체의 B/D 흔적

사고 메커니즘은 사고상(C상)의 스트레스콘과 케이블 절연체 계면사이에 작업자의 절연체 다듬질 공정중 작업자가 인지하지 못할 정도의 작은 상처에 의한 미세 공극이 발생하였고, 절연체와 스트레스콘 내부 계면의 미세 공극 지점에서 전계가 집중되어 점진적으로 절연체의 절연성능이 저하됨으로써 외도에서 도체쪽으로의 절연파괴에 따른 1선지락이 발생되어 절연파괴된 것으로 추정된다.

한편, 도체가 상당량 용융되어 있을 뿐만 아니라 케이블 절연체도 길이 방향으로 약 129[mm] 박리된 점을 고려시, B/D 발생 시에 매우 큰 압력과 열적인 에너지가 발생했을 것으로 추정되며(<그림 6, (a)> 참조), 압력 및 열에너지가 분출했을 경우에 그 분출된 압력은 <그림 6, (b)>에서 표시한 경로로 작용했으며, 이로 인해 하부 동관에 변형 및 절연통이 파손되었을 것으로 추정됨.
