154kV 고분자 애자의 장기 성능평가

임운석*, 원경배**, 이상윤*, 최인혁*, 신구용*, 안호성*
한전전력연구원*, 한국전력공사**

Evaluation of Long Term Performance of 154kV Polymer Insulators

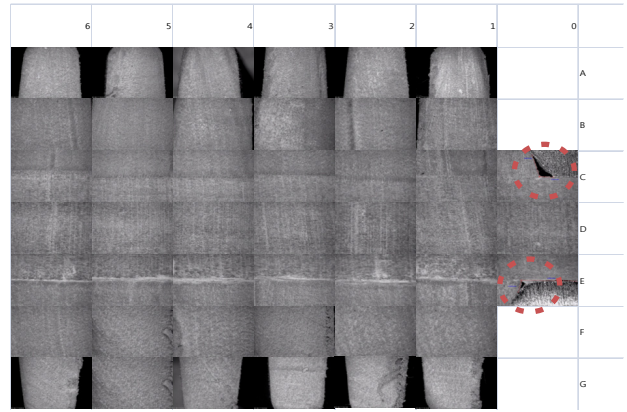
〈그림 3〉 N사 구간별 표면 분석 및 결합상태(적색 원 부분; 60배 배율)

본 재료 표면 분석을 위해 그림 3과 같이 애자의 단면을 절단하고, 이를 구간별로 나누어 Digital Microscope로 60배 확대하여 촬영하였다. 그림 4는 애자에 결합으로 판단되어 더 세밀히 관찰하기 위해 배율을 더 높여 200배 확대한 것들 중의 일부이다. 발견된 애자의 결합 대부분은 금구부와 심재사이, 외피절연부와 심재사이에서 발견되었으며, 이 결합의 대부분은 육안으로도 확인할 수 있을 정도로 커다란 결합이었으며 대부분 흑색으로 나타나 접착이 제대로 이루어지지 않아 생긴 기공(Void)이었다. 이는 금속중단부와 FRP봉의 압착제조과정과 폴리머 갯부분의 접착과정에서 문제가 있었다고 추정된다. 따라서 이러한 부분에 대한 엄격한 품질관리가 이루어져야 할 것으로 판단된다.
