새만금 방조제와 배수갑문 주변 해저지형변화

Seabed terrain change around of Seamangeum tidal Dyke and Sluice

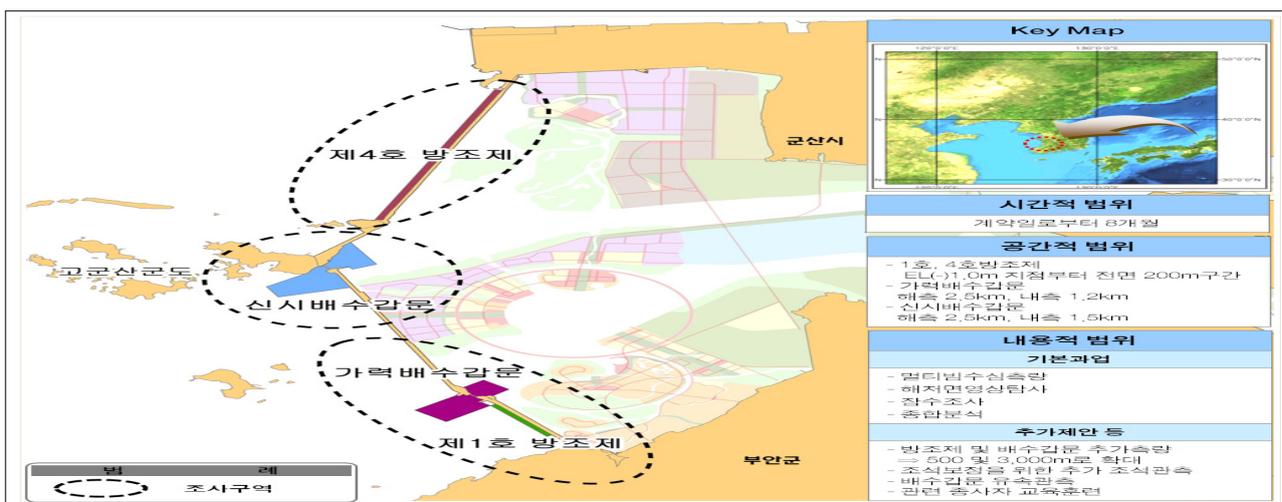
그림 1 새만금 방조제와 배수갑문 조사

1호 방조제는 근고공의 경우 2010년 보강공사로 인하여 수심이 얕아졌으며, 경사가 급해지고, 전면해역의 경우 2010년 성과에 비해 큰 변화를 발견 할 수 없었고, 단면이 불규칙한 구간과 일부 요철 구간이 존재하였다. 2호방조제 최종체절구간(GAP I, II)의 수로골 형상을 확인하였고, 근고공 구역에서 전반적으로 불규칙한 표면을 확인하였다. 바닥보호공의 경우 석재와 원지반(퇴적지형)이 혼재하는 구간이 일부 존재 이외의 구역은 깨끗한 해저지형을 확인하였다. 4호 방조제는 2010년 성과에 비하여 제체부 및 전면해역의 경우 큰 변화는 보이지 않았다 다만, 일부구간에서 단면이 불규칙한 구간과 일부 요철이 심한 부분이 존재하였다. 전면 해저지형의 경우 전반적으로 경미한 퇴적 경향을 보였다. 가력배수갑문은 내측 갑문 인근지역에서 보강공사의 성과를 확인(퇴적 경향)하였다. 내·외측 모두 보강공사구역을 제외하고 침식 경향이 우세하였다. 신시배수갑문은 내측의 경우 일부구간에서 침식경향, 외측의 최종체절구간에서 퇴적경향을 보임

사업에 대한 제언은 새만금방조제 정밀조사에 대한 대국민 보도자료 및 수회의 자문회의를 통해 제시된 의견에 대한 반영이 필요하다(조류관측, 파랑관측, 해저질조사 등). 새만금방조제에 대한 유지, 보수, 관리, 안전성 제고 및 위험요소에 대한 선제적 대응이 가능하도록 최첨단장비(멀티빔 음향측심기, 해저면 영상탐사기 등)을 이용한 주기적이고 장기적인 기초자료 구축이 필요하다. 배수갑문 안전성 검토 및 해저지형 변동 특성을 파악하기 위해서는 방조제 내측을 포함한 해저지형조사와 더불어 지형변동 원인파악을 위한 해양물리특성조사(조석, 조류, 파랑, 해저질 등)와 수치모형실험에 의한 예측 등 종합분석이 필요하다.
