# 급수펌프의 이상진동에 대한 원인분석 고찰

## Investigation on Root Cause for High Vibration of Feed Water Pump in a Coal-Fired Power Plant

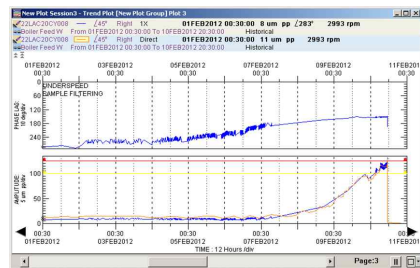
급수펌프 3대중 가운데 위치한 두 번째 펌프에서만 rubbing에 의한 과도 진동이 발견되었고, 정지 후 상태를 점검한 결과 회전축의 휨(bending)현상이 발생하는 경우가 두 번이나 발생하였다.

Fig. 1 Trend of shaft vibration of the BFP

발전소 관계자들은 나름대로 고진동, thermal bending, 과도한 pre-stretch align 상황에서 잦은 기동정지가 원인인 것으로 진단하여 축 정렬과 펌프 케이싱에 대한 warming-up을 위한 구조개선을 통해 진동을 저감하고자 하였으나 개선 적용 후 동일 펌프에서 일정한 가동시간이 경과하자 과도한 진동이

발생하는 현상이 발생하였다(Fig. 1).

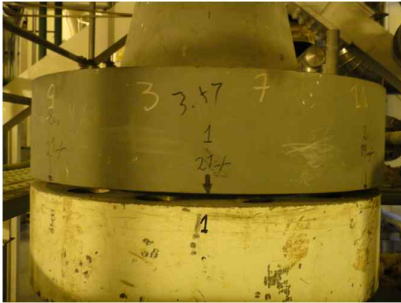
(1) 펌프와 연결배관의 폴립상태에서 초기 유격이 존재하고 있어 조립시 응력작용에 의해 펌프 케이싱에 응력이 작용하고 있었다(Fig. 3 and Table 3).

Fig. 3 Flange of discharge line over the BFP

Measurement value	Design value	Code value
over 2800 kgf	770 kgf	2000 kgf

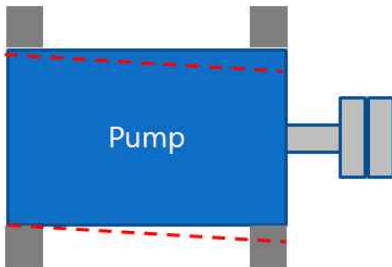
(2) 펌프와 연결배관의 연결 상태에서 급수 공급시 배관 열팽창에 의해 펌프 케이싱의 기초부가 이동됨으로써 배관 열팽창에 의해 케이싱이 변형되고 있음을 확인하였다(Fig. 4).

Fig. 4 Behavior of the BFP casing support

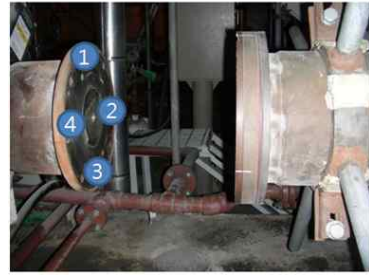
(3) 상온상태에서의 커플링 접합상태와 (2)의 조건에서 커플링 접합상태를 측정된 결과 온도변화에 따른 접합면 변화를 확인함으로써 측정렬의 변화를 확인할 수 있었다(Fig. 5).

Fig. 5 BFP coupling

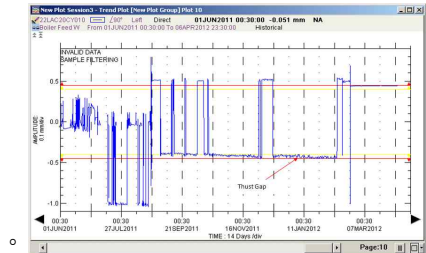
(4) 케이싱의 변형에 의해 회전축 및 balance disk의 gap에 변화가 발생함으로써 추력을 받아주는 역할이 충분하지 못해 시간경과에 따라 회전축이 추력베어링 쪽으로 근접하면서 결국 진동 상승이 발생하는 현상이 나타났다(Fig. 6). 또한 대상기기는 설계 임계속도가 회전속도와 충분한 여유가 없기 때문에 위의 현상은 임계속도가 저하되도록 할 수 있어 급격한 진동상승에 영향을 미칠 수 있음을 확인할 필요성도 가지게 된다.

Fig. 6 Variation of thrust bearing gap in the BFP

Shaft 지지베어링을 포함하는 일체형 케이싱은 연결배관계에 의한 구조적 응력작용으로 변형되었고, 이로 인해 펌프의 추력방지를 위한 valance disk의 gap이 유지되지 못하고 축이 추력베어링 방향으로 밀리게 된다. 이때 valance disk의 rubbing 현상으로 진동이 상승하면서 회전축이 휘어지게 되었음을 도출하였다. 또한 이러한 현상으로 회전축의 임계속도가 저하되면 펌프의 회전수 영역 쪽으로 이동함으로써 진동의 급상승에 영향을 미칠 수 있는 가능성까지도 확인할 필요가 있음을 제기하였다.
