인천항 GPS 전파혼신 측정결과 연구분석

† 국토해양부 위성항법중앙사무소

요 약 : 2012년 4월 28 ~ 5.13일 까지 서해안 인천항 부근 및 수도권 서북지역에서 발생한 GNSS 재밍에 대한 전파측정 및 신호분석 결과입니다.

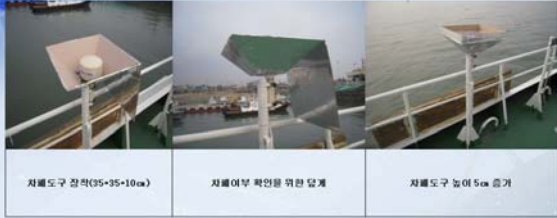
차폐도구 장착(95*95*10cm) 차폐도구 부착된 GNSS 수신기 차폐도구 높이 5cm 증가

- 실험장비 : N비스 2600(상영, 선박장착), J-NAV500(JRC, 휴대용)
- GPS 수신안테나 차폐도구
- 재질 및 모양 : 사디라플 종이 + 알루미늄 테이프, 양각 45°, 높이 10*5cm

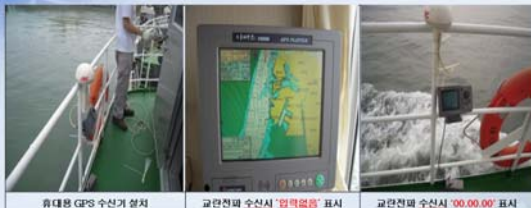
휴대용 GPS 수신기 설치 교란전파 수신시 '일렉트릭' 표시 교란전파 수신시 '00.00.00' 표시

- [실험 1] 차폐도구 재질이 종이+알루미늄 이음식 차폐가 되지 않음

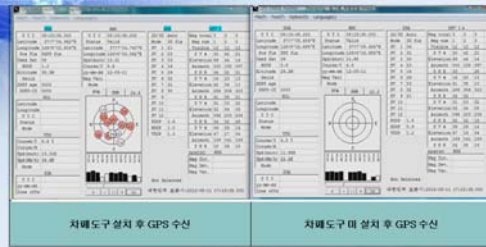
차폐도구 설치 후 GPS 수신 차폐도구 미 설치 후 GPS 수신

- [실험 2] 차폐도구가 설치되지 않은 수신기에서 패밍이 발생
- 위성수신 장애, 시각 동기 왜곡, 외부 신호 유입 현상 발생
- 차폐도구를 설치한 수신기에서는 위와 같은 장애가 발생되지 않고 정상적으로 GPS 수신

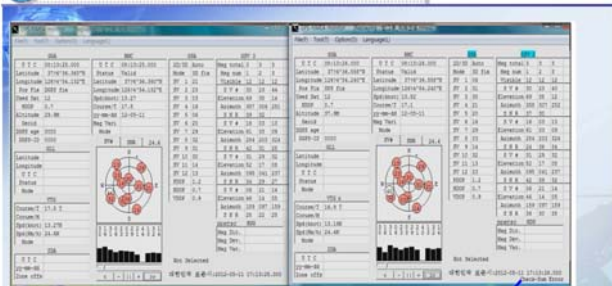
Check-Sum Error 발생

- Check Sum Error가 5~15초 간격으로 자주 발생 하고 있으나 정확한 차폐 장치가 설치 시에는 거의 발생하지 않음

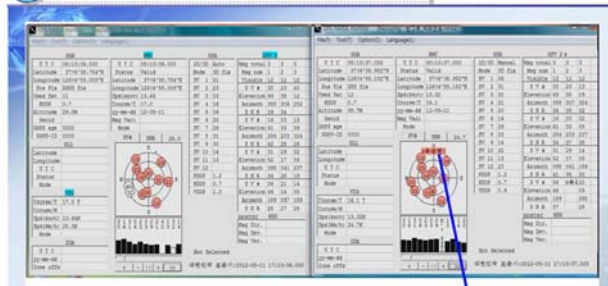
혼선 문자 신호 발생(1)

- 간헐적으로 할 수 없는 문자가 표시됨
