# 소형버스 구동계 Clonk 소음 원인규명 및 대책고찰

## An Investigation into Driveline Clonk Noise of Midi - Bus

이 태 훈<sup>†</sup> · 안 상 도\* · 김 유 겸\*

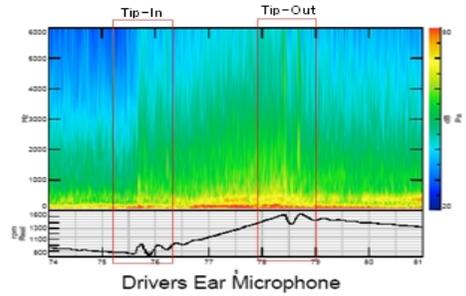
Fig. 2 County Bus Tip In-Out Clonk

그림 2에서 알 수 있듯이 카운티의 Clonk 소음은 2 단과 3 단 상태, 약 1300rpm 부터 Tip In 하여 1600rpm 도달 후 Tip Out 할 시, 약 3 번 발생하는 과도응답성 소음으로 나타나며, “텅” 하는 청감으로 귀에 들리는 소음이다. 주파수 범위는 58~4000 Hz 의 광대역 소음임을 알 수 있다.

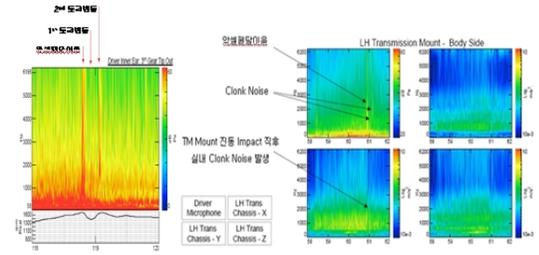
Fig. 6 Clonk Characteristics

Wavelet 분석을 통해 실내음압과 각부 진동가속도를 자세히 살필 결과, 그림 5 에 나타난 바와 같이 Tip In 보다는 Tip Out 시 Clonk 가 크게 나타났으며, 특히 그림 6 왼쪽 그림에서 알 수 있듯이 Tip Out 상태에서 실내음압에 반영된 3 개의 Peak 중 첫 번째 Peak 는 토크역전이 없는 이음으로서 진동가속도 신호에서는 나타나지 않았으며, 세부 분석결과, 이는 악셀페달이음이 반영된 Peak 로 판명되었다, 그러나 나머지 2 번째와 3 번째 Peak 는 구동계 과

도변환시 토크역전과 함께 나타나는 순수한 Clonk 소음임을 알 수 있었다.

그림 6 의 오른쪽 그림에서는 실내음압신호에 나타나는 Clonk 소음성분은 TM 마운트부에서 측정된 진동가속도 성분이 발생한 직후에 나타났음을 알 수 있다. 이는 TM 마운트부의 강한 충격이 실내 Clonk 소음과 연관되었다는 증거가 된다. 또한 하부 근접음을 Wavelet 으로 면밀히 살펴본 결과 차량 Front 쪽으로 강한 1 차 토크역전에 따른 충격소음이 나타남을 알 수 있었다. 카운티 Clonk 는 Tip Out 시 1 차 토크역전상태에서 가장 두드러지게 나타난다.

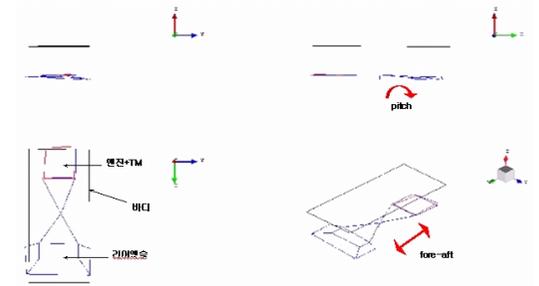
Fig. 7 Tip In /Out ODS Result

그리고 Tip Out 시 차량거동을 OVA 를 통해 살펴본 결과 그림 7 에서와 같이 전형적인 Clonk 거동인 구동계의 fore-aft 모드와 pitch 모드가 주요한 모드임을 확인할 수 있었다.

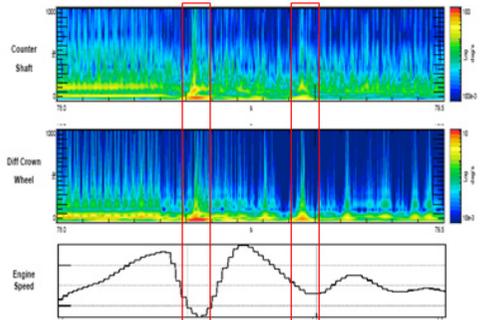
Fig. 10 Wavelet Analysis for Torsional Vib.

측정된 비틀림신호를 이용하여 Wavelet 기반 엔진회전수-주파수 분석을 수행한 결과가 그림 10 에 나타나 있다. Tip Out 상태 1 차 토크 역전시 TM Counter Shaft 부와 액슬 Diff. Crown Wheel 부에서 강한 충격이 발생함을 볼 수 있다.

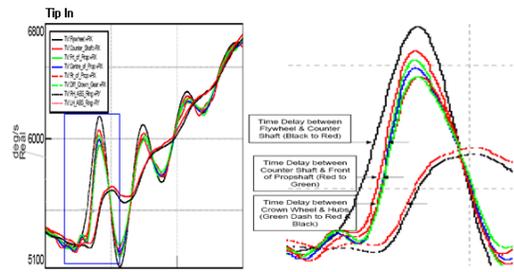
Fig.11 Time Delay & Backlash

그림 11 의 Tip In 순간을 오른쪽과 같이 크게 확대하여 보면 각 신호간 Time Delay 를 뚜렷하게 확인할 수 있게 된다. Flywheel 과 Counter shaft 간 Time Delay 는 Clutch Spring 의 특성이며,

Counter shaft 와 Front Prop shaft 간 Time Delay 는 미션 내부의 Total Backlash 이고, Differential crown gear 와 Wheel hubs 간 Time Delay 는 고토크가 가해지는 halfshaft 의 Wind up 에 의한 영향으로 그림에서 보듯이 그 간극이 상대적으로 가장 크다는 것을 알 수 있다. 각 Time Delay 의 크기는 곧 해당부분의 백래시와 Wind Up 의 크기로 귀결되며, 이 간극을 이용하여 구한 액슬 Halfshaft 의 Wind Up 크기는 7.6 deg 로 계산되었다.

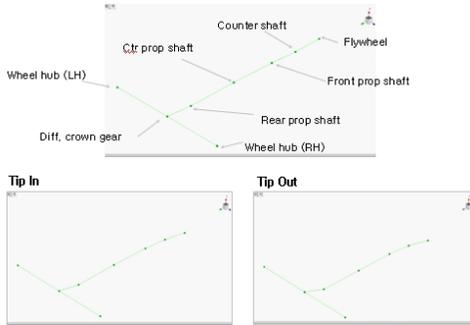
Fig. 12 Torsional Vib. OVA

이는 기존신호를 100Hz 이하로 Resampling 하여 얻은 결과로서 회전변위를 병진변위로 변환하여 시각화 하였다. Tip Out 시 Flywheel 과 Counter 사이, 그리고 Rear Prop shaft 와 Diff. crown gear 사이의 상대 비틀림 변위가 크게 나타나는 것으로 파악된다.

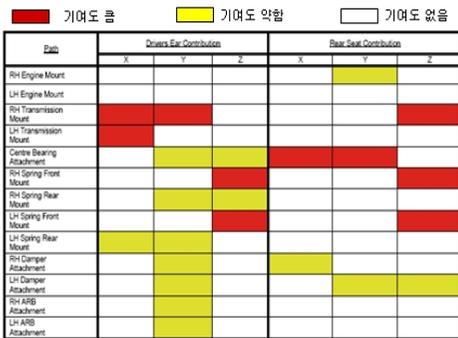
Fig. 15 Contribution by Time Domain TPA

그림 14 의 분석방법을 이용하여 각 Path 의 Clonk 기여도에 대해 주관적 평가와 객관적 평가를 모두 수행한 결과, 그림 15 와 같이 전체 기여도

가 파악 되었다. 결과를 고찰해 보면 TPA 결과에서도 주행 Data 분석과 비틀림 진동 분석시와 동일하게 일치하는 결과가 도출 되었다. 즉 TPA 에서도 TM 마운트부와 Center Bearing 부가 Clonk 의 발생과 전달에 큰 영향인자로 나타났음을 알 수 있다.

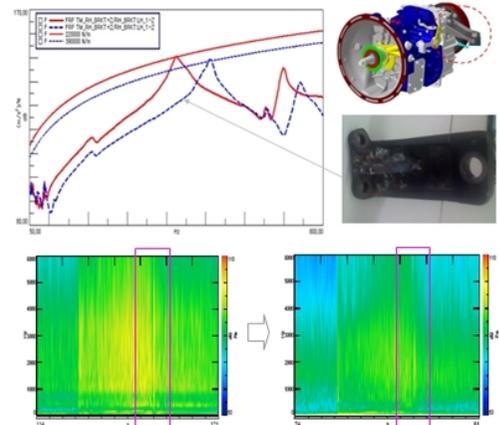
Fig.16 Clonk Improvement Effect

여기서 주지할 점은 TM Mount 경로에서 측정된 NTF 의 크기가 일반적인 승용차 개발시 개발목표로 참고하는 54 dB/N 이하의 값으로 나타나며, Dynamic Stiffness 값도 Clonk 소음 대역인 4000 Hz 이하 영역에서 비교적 양호한 수준이라는 점이다. 따라서 문제의 Clonk 소음은 전달경로상의 문제는 아닌 것으로 파악되었으며, 파워트레인 내부의 강한 충격원 존재 [예: TM Counter 충격, 액슬 Half Shaft Windup 충격] 또는 외곽 부분의 가진력 증폭이 있다고 판단 되었다. 여기서 전자는 주행진동시험과 비틀림 진동시험을 통해 이미 검증된 사실이며, 후자에 대해서는 TM 마운트부 세부조사를 실시하여 TM 마운트부 TM 측 브라켓의 진동특성이 Clonk 주파수와의 공진관계가 있음을 규명 하였다. 후자를 검증하기 위해 TM 측 마운트 진동특성을 그림 16 과 같이 보강하여 그 영향도를 살펴보았다.

그림 16에서 보면 TM 측 브라켓의 보강으로 Clonk 소음은 현저히 저감되었음을 알 수 있으며 이는 결과적으로 파워트레인 외곽부 가진원 증폭이 있다는 것이 객관적으로 검증된 것이다. 이 밖에 가진원 대책으로서 TM Counter Shaft 부를 고찰할 필요가 있다. 즉 시험결과 이 부분에서 강한 충격이 나타남에 따라 TM 내부 기어백래시를 조정하여 그 영향을 살펴보는 시험이 필요하다. 또한 Airborne 대책이 필요한 부분도 고찰되었다. Clonk 의 2 번째 Peak 를 살펴보면 이는 TM 부와 Front Prop. Shaft 부 근방에서 유입되는 Airborne Clonk 로 보이는 증거들이 시험결과들에서 나타난다. 이를 검증하기 위해서는 관련부 흡차음을 통해 영향평가가 이루어져야 할 것으로 보인다.
