열화원인에 의한 누전차단기 절연재료의 소손특성에 관한 연구

오새별 · *옥경재 · 지승욱 · 김시국 · 이춘하
호서대학교 · *대림대학교

A Study on the Damage by Burning Characteristics of Insulating Materials of ELCB by Degradation Causes

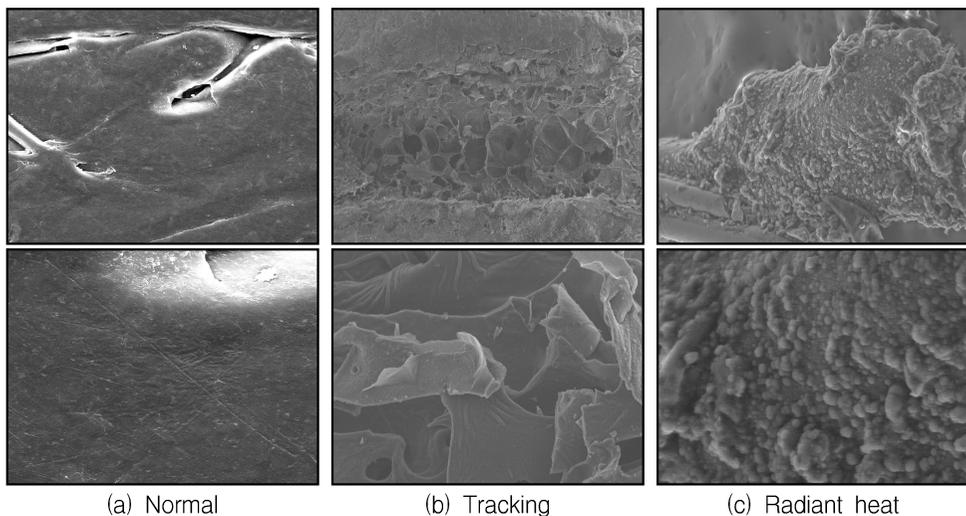
Figure 1. SEM image of damaged insulating material.

Figure 1은 SEM을 이용하여 누전차단기 절연재료의 표면을 30배, 3,000배 비율로 확대 촬영한 것으로 (a)는 정상상태의 표면미세구조를 나타낸 것이다. (b)는 트래킹 열화에 의해 소손된 누전차단기 절연재료의 표면미세구조를 나타낸 것이다. 탄화도전로가 형성된 부분은 용융되면서 흠이 파인 듯 형태가 나타났으며, 표면이 매끄럽고 얇은 판상의 조직이 겹쳐져 있는 듯 현상이 관찰되었는데 이는 열가소성수지의 일반적인 열변형 특성으로, 방전불꽃에 의해 절연재료보다 낮은 온도에서 열분해 되는 첨가제 등의 열분해가스로 인해 기포가 발생된 후 절연재료가 용융되어 유동성의 액체 상태로 되면서 발생된 기포가 터지기 때문인 것으로 생각된다. (c)는 복사열에 의해 소손된 누전차단기 절연재료의 표면미세구조를 나타낸 것이다. 절연재료 표면에 분해되지 않은 충전제가 서로 엉겨 붙어 절연재료 표면에 부분적으로 돌출되어 나타났으며, 돌출되어 나온 불순물의 표면에 모래알 같은 알갱이가 붙어 있는 현상이 관찰되었다.

트래킹 열화에 의해 소손된 누전차단기 절연재료는 탄화도전로가 형성된 부분이 용융되면서 홈이 파인 듯 형태가 나타났으며, 표면이 매끄럽고 얇은 판상의 조직이 겹쳐져 있는 듯 현상이 관찰되었다. 복사열에 의해 소손된 누전차단기 절연재료는 절연재료 표면에 분해되지 않은 충전제가 서로 엉겨 붙어 절연재료 표면에 부분적으로 돌출되어 나타났으며, 돌출되어 나온 불순물의 표면에 모래알 같은 알갱이가 붙어 있는 현상이 관찰되었다.

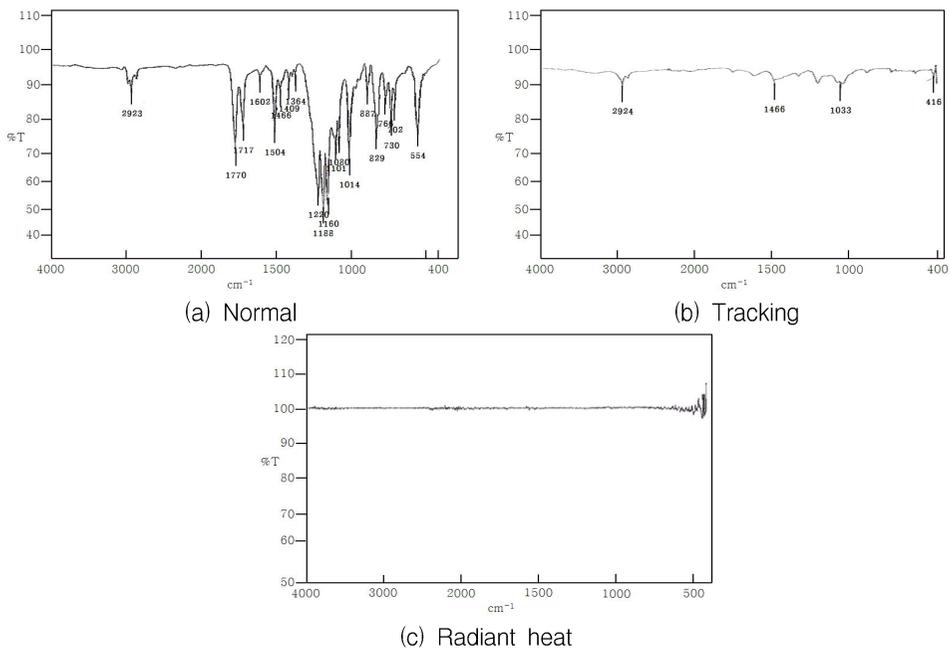
Figure 2. FT-IR spectrum of damaged insulating materials.

Figure 2는 FT-IR을 이용하여 누전차단기 절연재료의 화학적 표면구조 분석 결과를 나타낸 것이다. (a)는 정상상태의 화학적 표면구조를 나타낸 것으로 열가소성수지인 Pure PBT(Polybutylene terephthalate)와 유사한 1717 cm^{-1} Aromatic C=C stretching band, 1502 cm^{-1} Aromatic ring, 1466 cm^{-1} CH₂ Stretching band, 1408 cm^{-1} Aromatic ring stretching (ring-in-plane def), 1014 cm^{-1} Aliphatic ether C-O stretching, 730 cm^{-1} Aromatic C-H stretching band가 발생하였다. 이는 누전차단기 절연재료로 일반적으로 사용되고 있는 페놀수지 이외에 절연재료의 성능향상과 가공의 목적을 위해 열가소성 수지인 Pure PBT 성분이 첨가 된 것으로 생각된다. (b)는 트래킹 열화에 의해 소손된 누전차단기 절연재료의 화학적 표면구조를 나타낸 것이다. 정상상태의 경우 20곳에서 흡광피크가 발생한 반면 트래킹 열화에 의해 소손된 경우 2924 cm^{-1} CH₂ Asymmetric stretching band, 1466 cm^{-1} CH₂ Stretching band, 1033 cm^{-1} Aliphatic ether C-O stretching에서 스펙트럼이 나타났으며, 실험결과 트래킹에 의해 소손된 경우 Aromatic C-H band와 Aromatic C=C stretching band 등의 스펙트럼이 나타나지 않았으며, 이는 방전으로 인해 주로 방향족 유기물들이 연소되었기 때문인 것으로 생각된다. (c)는 복사열 (55 kW/m^2)에 5분간 노출시킨 누전차단기 절연재료의 화학적 표면구조를 나타낸 것으로 흡광피크가 나타나지 않았다. 이는 노출된 복사열의 온도가 누전차단기 절연재료의 열분해 온도보다 높아 절연재료의 유기물들이 모두 연소되었기 때문인 것으로 생각된다.

정상상태의 경우 20곳에서 흡광 피크가 발생한 반면 트래킹 열화에 의해 소손된 경우 4곳의 흡광피크가 발생하였다. 반면 복사열(55 kW/m²)에 5분간 노출시킨 누전차단기 절연재료의 화학적 표면구조는 흡광피크가 나타나지 않았다. 즉, 트래킹에 의해 소손된 절연재료의 경우 방전으로 인해 주로 방향족 유기물이 연소되는 현상이 나타났으며, 복사열에 의해 소손된 절연재료의 경우 고온의 복사열로 인해 유기물이 모두 연소되어 스펙트럼이 나타나지 않는 것을 확인할 수 있었다.
