전기철도 화재 사례 분석 및 원인조사 방법에 관한 연구

국립과학수사연구원

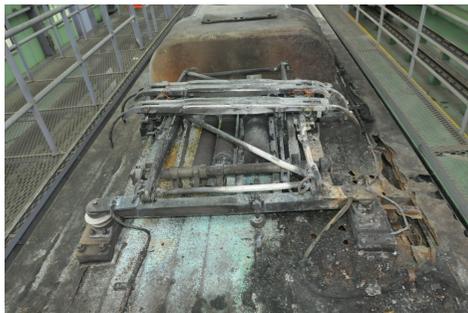
Figure 1에는 전동차 지붕에서의 지락사고로 인해 화재가 발생한 예를 나타낸 것으로 집진장치인 팬터그래프와 전동차 지붕 사이에서 발생한 지락전류에 의해 전동차 지붕이 심하게 소회되고,

Figure 1. Broken shape of an electric traction vehicle's roof.

전동차 지붕과 천장 사이 전기배선 및 마감재를 통해 화재가 발생되었다. 이와 같이 화재가 발생하는 경우, 지락원인을 규명하기 위하여 전원계통에 대한 검토가 필요한데 전기철도 전원계통의 경우, Figure 2에 나타낸 바와 같이 양쪽의 변전소 사이에서 양단 전원을 공급하는 구조이므로 양쪽의 변전소에서 발생한 전원공급계통에서의 이벤트 자료에 대한 검토가 필요하다. 따라서 전원계통에 대한 이상 여부 확인을 위하여 양단전원공급이 이루어지는 2개의 변전소에 대한 전원공급 및 차단 등의 시간적 흐름에 대한 조사가 필요하다.
