경인고속도로 방음벽의 유지관리 실태조사 및 개선방안에 관한 연구

A study on actual maintenance and improvement of noise barrier in Gyeongin Expressway

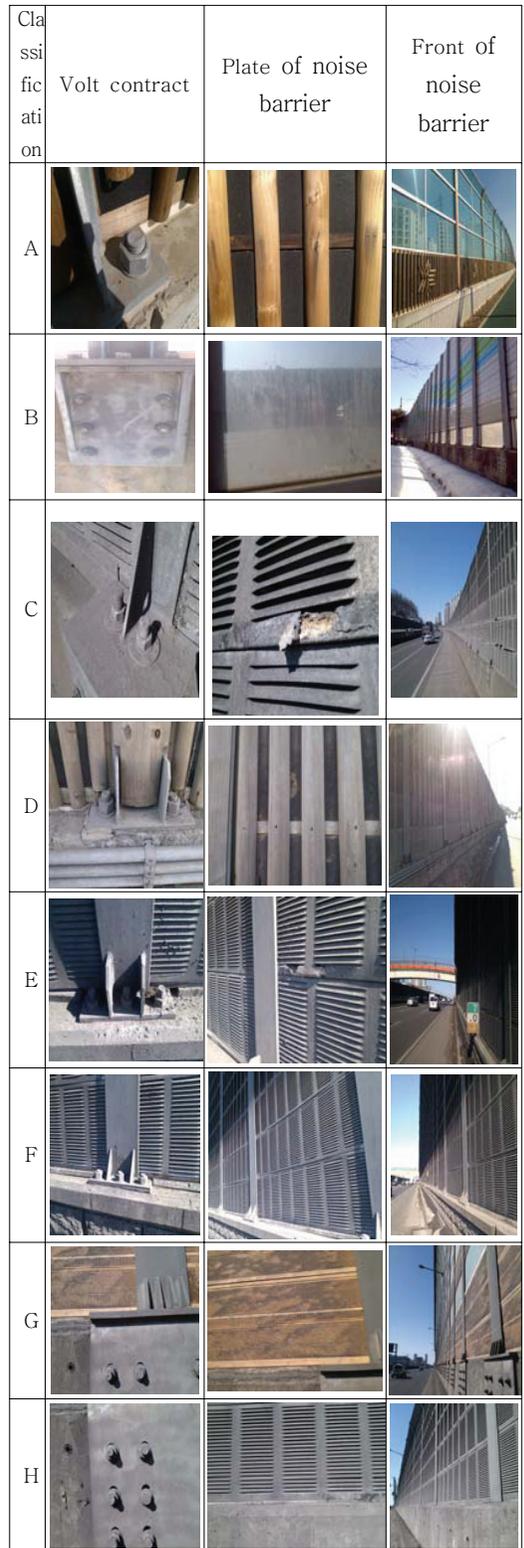
Fig. 1 Actual status on the external maintenance of noise barrier

경인 제1 및 제2 고속도로와 영동고속도로에 설치된 방음벽의 관리실태에 관해 수집된 자료 중 체계적인 분석이 가능한 8개소의 공동주택 인근에 위치한 방음벽을 중심으로 방음벽의 관리실태를 조사하였다. 조사항목을 외관상태, 방음판 틈새발생 상태, 폴림방지 체결상태, 구조안전성 4가지를 중점적으로 하였으며, 관리주기, 청소주기, 보수비용 등에 대해서도 조사하였다. Table 1은 외관으로 나타난 고가방음벽의 실태를 나타낸 것이다. 외관상태는 25%, 방음판 틈새발판은 63%, 폴림방지 체결상태는 88%, 구조안전성은 88%가 양호함으로

보이고 있어, 조사항목 분야는 대체로 양호한 관리가 이루어지고 있는 것으로 나타났다.
