발전기 고정자냉각수 수질 이상 경험사례 분석

한국수력원자력(주)중앙연구원, 대전광역시 유성구 유성대로 1312번길 70

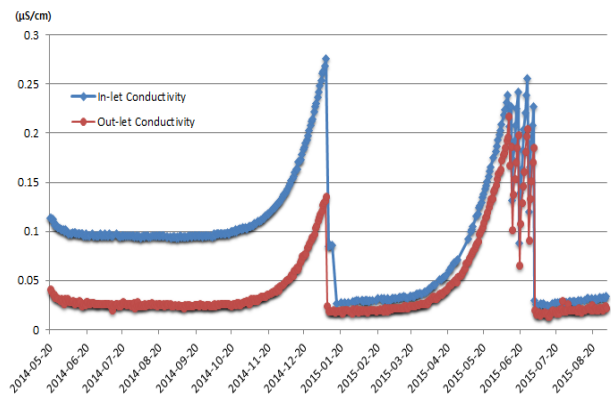
국내 표준형 원전 A발전소에서 고정자냉각수 수질 전도도가 운전 주기 초 약 0.10 μS/cm 미만으로 안정적인 상태를 유지하였으나, 약 5개월 만에 <Fig. 1>에서 보는 바와 같이 서서히 상승하여 전도도 0.28 μS/cm에서 전량 교체하였다(1차 교체). 전도도 상승 시 Cu, Fe, DO 농도 등 다른 수질관리 항목은 변화가 없었다. 1차 수지 교체 후 약 3개월 경과 시부터 전도도가 다시 상승하여, 약 5개월 후에 전도도 0.25 μS/cm에서 2차 교체를 수행하였다. 수지 2차 교체 후 전도도에 큰 변화가 없어 계통의 Feed & Bleed를 반복 수행하고, 약 1개월 만에 3차 수지 교체 후 계통 수질을 지속 관리하고 있다.

Fig. 1. SCW Conductivity Trends at Ion Exchange Bed in-let and out-let.
