접선분사형식 석탄화력 보일러 튜브의 화염측 부식경향에 대한 연구

The study on fire side water wall tube corrosion trend for tangential fired coal boiler

Key Words : Boiler, Fire side corrosion, Coal

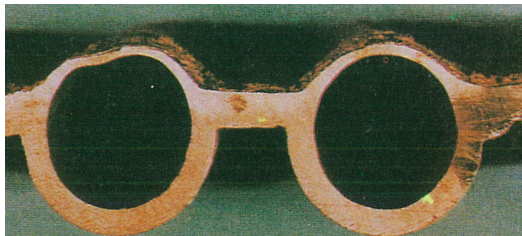
보일러 수냉벽 튜브의 부식형태는 Fig. 1과 같으며, 주로 연소가스중의 황화수소 그리고 튜브 외면에 부착되는 퇴적물에 포함된 유황 및 염소에 의한 부식이 주 원인으로 알려져 있다.^[2]

Fig. 1 Water wall tube corrosion^[2]

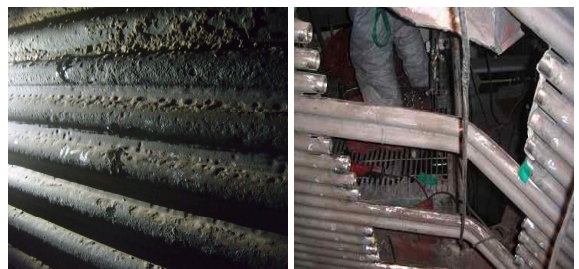
그중 초기에 건설된 500MW급 접선연소형식 보일러들은 운영기간이 약 15-20년에 경과함에 따라 Fig. 2와 같이 수냉벽 튜브에 부식이 광범위하게 진행되고, 보일러 튜브누설에 따라 발전소 불시정지가 발생하는 등 고질적 문제점으로 대두되고 있다.

Fig. 2 Tube corrosion and maintenance

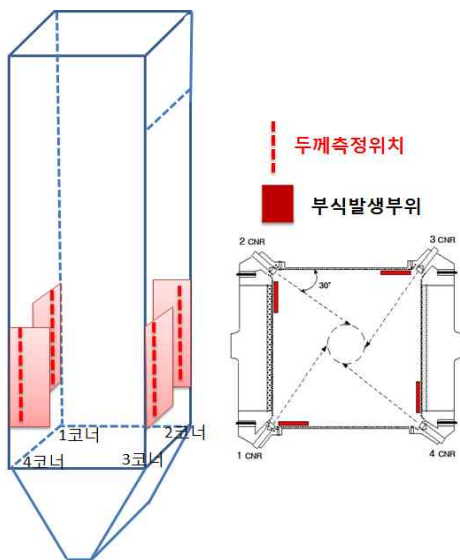
그 결과 Fig. 3과 같이 버너 및 OFA가 설치된 높이에서 부식이 관찰되었으며, 화로내부 기준으로 버너분사 각도의 둔각측, 즉 각 버너의 좌측 튜브들에서 집중 발생되는 것으로 파악되었다.

Fig. 3 Corrosion locations and ultrasonic thickness measurement point

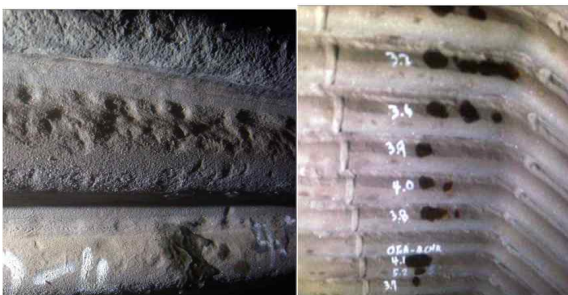
부식율에 대한 정량적 평가를 위하여 보일러 각 코너의 부식발생 부위중 총 1,509 point에 대하여 Fig. 4와 같이 초음파 두께측정을 시행하였다. 측정대상 보일러 튜브의 재질은 저합금강 계열인 13CrMo44 이며 설계두께는 5.0mm 이나, 두께 측정결과 약 63%의 튜브가 현장의 정비관리 기준치인 3.5mm (설계두께의 70%) 이하로 두께 감소가 진행되고 있었다.^[3]

Fig. 4 Tube corrosion status & measurement point

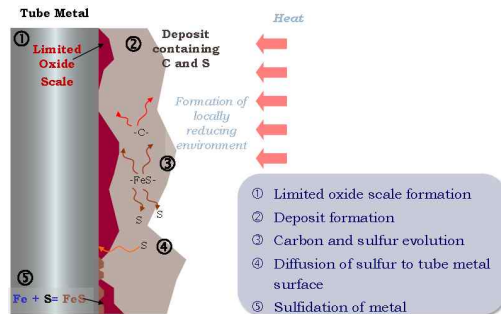
미분탄 보일러의 수냉벽 부식기구 규명 및 부식속도 예측에 관한 선행연구의 내용을 참고하면, B화력 발전소 수냉벽 튜브의 부식 원인은 Fig 5와 같은 수냉벽 퇴적물의 황성분에 의한 부식과, Fig 6과 같은 연소가스의 황화수소에 의한 부식으로 판단된다. 한편 B화력에 연소되는 석탄은 외국 사례와는 달리 염소성분이 거의 없어 HCl 또는 Cl에 의한 부식은 무관한 것으로 판단된다.

튜브에 부착되는 퇴적물은 부식 속도를 증가시키며, 경우에 따라서는 국부적으로 심한 부식을 발생 시킬 수 있다.^[4] 보일러 화로내부 벽면주변에 환원성 환경이 조성되어 불균일한 산화피막에 퇴적물이 부착되면 퇴적물 표면 밑에서 연료과잉 분위기가 형성되고 황화반응에 의한 부식이 발생된다. 높은 열부하로 분해된 황성분은 금속표면의 황화반응에 참여하는데 이때 생성되는 금속 황화물피막은 기체투과성도 높고, 박리도 잘 일어나 튜브 손상이 지속적으로 발생된다.^[5]

Fig. 5 Schematic of deposition related corrosion mechanism

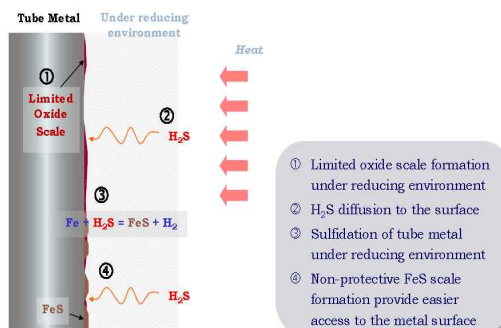
석탄에 함유된 황은 일반적인 조건에서는 SO₂ 또는 SO₃로 대부분 산화되나, 공기가 부족한 환원성 분위기에서는 H₂S로 전환된다.^[6]

화로 내부에서 H₂S가 보일러 튜브의 튜브금속 표면으로 확산되면 다공성의 황화철이 형성되는데 형성된 물질은 기체투과율이 높기 때문에 부식 현상이 계속 발생된다.^[5]

Fig. 6 Schematic of H₂S corrosion mechanism

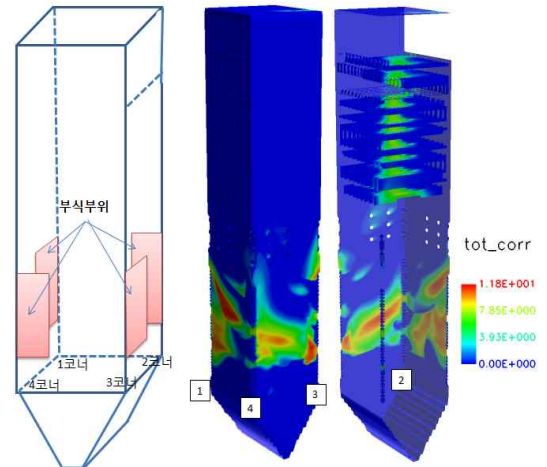
CFD 해석 결과는 Fig 7과 같이 실제 현장에서 확인한 부식 부위보다 다소 광범위하게 계산되었으며 초음파 두께측정 결과에서의 평균 부식율은 3.76 mil/yr, 동일 부위에 대한 CFD 해석의 결과는 5.9 mil/yr 로서 약 60% 정도의 편차가 있으나 전반적인 경향은 유사하였다.

단 Fig. 7 (b) 우측 상부의 결과와 같이 고압급강 재질의 과/재열기 튜브에 대해서는 검증이 이루어 지지 못했으므로 향후 별도의 현장 두께측정 및 해석결과에 대한 비교분석이 필요하다.

(a) Field result (b) CFD result
Fig. 7 Comparison of field result & CFD analysis for waterwall tube corrosion

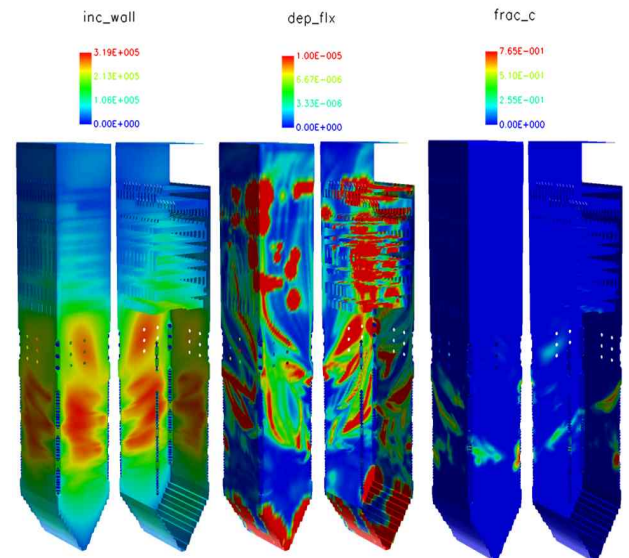
또한 Fig. 8을 참조하면 부식 상관식(1)에 제시된 바와 같이 높은 열부하와 퇴적을 항목이 동시에 만족되어야 부식에 취약한 환경이 조성되는 점이 타당함을 알 수 있었다.

(a)Heat flux (b)Deposition (c)Unburned carbon

Fig. 8 CFD analysis result for factors that affecting waterwall tube corrosion

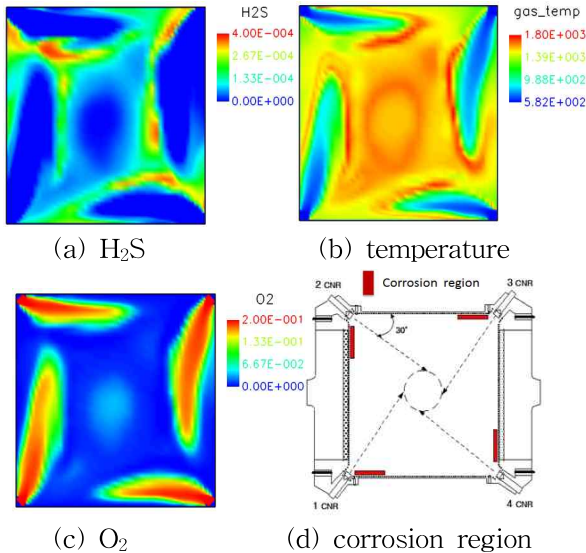
Fig. 9는 상부와 중간단 버너사이의 수평단면에 대한 황화수소농도, 가스온도 및 O₂ 농도 분포결과이다. 점선연소 형식의 특성에 따라 각 버너 분사각도의 둔각 측 벽면주변은 국부적으로 가스온도가 높게 유지될 뿐만 아니라, O₂가 부

죽한 환원성 분위기가 조성되어 미연분의 퇴적 가능성이 상대적으로 크고, 벽면주변의 H_2S 가스 농도가 높아 튜브 부식을 가속시키는 것으로 판단되며, 현장에서 확인된 부식위치와 계산결과가 유사함을 볼 수 있다.

Fig. 9 Comparison of corrosion location with H_2S , Gas temperature, CO distribution
