전위미달구간 전기방식설비 보강사례에 대한 연구

An analysis on the cause of the under-potential in the Electric Anti-corrosion Section

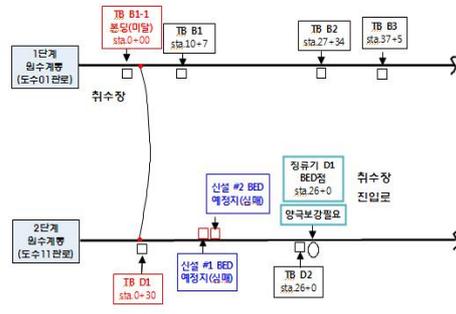
<그림 4> 전위미달구간 양극 보강계획 개념도

(구분1) B1-1 TB (Sta. 0+00), D1 TB (Sta. 0+30) 양극 보강
 - 문제점 : 원수 1단계 TB B1-1(-650mV), 2단계 TB D1(-800mV) 전위값 미달로 취수장 정류기시험(20V 3A)을 시행한 결과 B1-1(-1650mV), 2단계 TB D1(-1900mV)로 전위값이 양호로 나타났으며, 정류기 출력감소로 인한 심매양극 보강

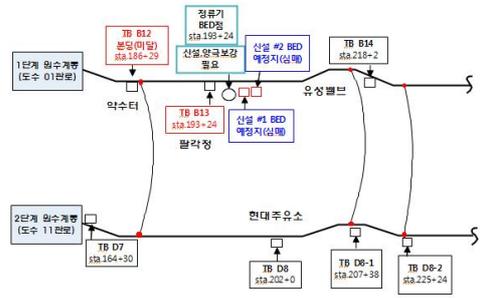
<그림 5> 전위미달구간 양극 보강계획 개념도

(구분2) B12 TB (Sta. 186+29), B13 TB (Sta. 193+24) 양극 보강
 - 문제점 : 원수 1단계 TB B12(-700mV), TB B13(-770mV) 전위값 미달로 정류기 가동시험(60V 6A)을 시행한 결과 B12(-720mV) 전위값 미달, TB B13(-850mV) 전위값은 양호 하지만 정류기의 출력전류량 감소 및 변실 철근 접촉으로 인한 전위값 미달로, 정류기 신규설치 및 양극보강, 변실 철근 절연 보강

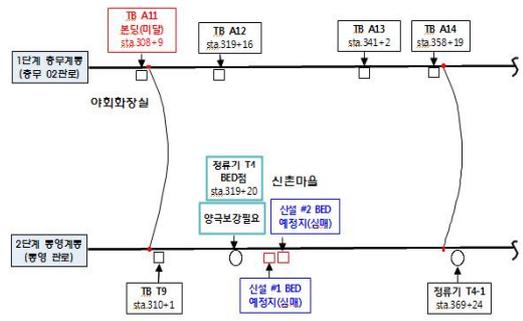
<그림 6> 전위미달구간 양극 보강계획 개념도

(구분3) A11 TB (Sta. 308+9), A13 TB (Sta. 341+2) 양극 보강
 - 문제점 : 통영 1단계 TB A11(-750mV) 전위값 미달로 정류기 A2-1 시험(20V 5A)을 시행한 결과 A11(-820mV) 전위값 미달로 측정. A13 (-750mV) 전위값 미달로 정류기 A3-2 시험(58V 18A)을 시행한 결과 A11(-900mV) 전위값 양호로 측정. 출력전류량 감소 및 변실 철근 접촉으로 인한 전위값 미달로, 양극보강 및 변실 철근 절연 보강.
 → B13 TB 주변 심매 양극 보강, 변실 절연보강.
