13.8 kV XLPE 케이블의 절연파괴 원인 분석

김희동*, 박용훈*, 박재현**, 권재호**, 박덕현***
 한전 전력연구원*, 한국중부발전(주)**, 한국남동발전(주)***

Analysis of Insulation Breakdown Cause in 13.8 kV XLPE Cable

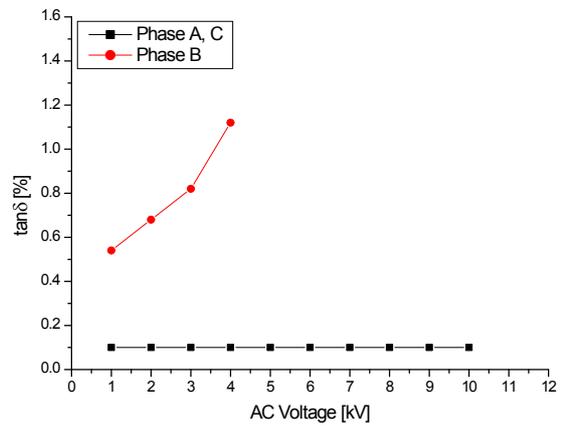
<그림 1> XLPE 케이블의 tan δ -전압 특성

절연진단 시험을 위해 상전압(8 kV)의 1.25배인 10 kV까지 교류전압을 1 kV씩 증가하면서 유전정접(tanδ)을 측정하였다. 그림 1에 나타난 바와 같이 교류전압을 1~10 kV까지 증가하면서 XLPE 케이블의 유전정접 측정결과 A상과 C상은 0.1%로 일정하게 측정되었다. 반면에 B상의 유전정접은 1 kV에서 0.54%, 2 kV에서 0.68%, 3 kV에서 0.82%, 4 kV에서 1.12%로 증가하였다.

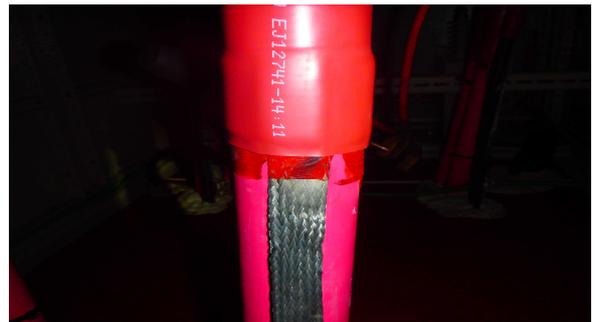
(a) 종단접속재

그림 2(a)에 나타난 바와 같이 XLPE 케이블 B상을 육안점검 결과 종단접속재에서 절연파괴 흔적을 확인할 수 있었다. 그림 2(b)는 XLPE 케이블 B상에서 PVC 외피를 제거하고 반도체층

표면을 나타내었다. 13.8 kV XLPE 케이블 지락사고는 전계가 집중되는 중단접속재 부근에서 발생하였다.

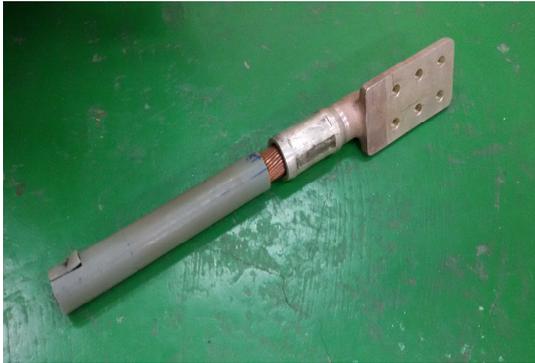
(a) 주절연물 표면

그림 3 (a), (b)에 나타낸 바와 같이 XLPE 케이블의 주절연물 표면에서 절연과피 부위를 나타내었다. XLPE 케이블 도체에 형성된 주절연물 내부의 보이드(void)가 전기적 열화에 의해 진진됨에 따라 최종적으로 절연과피의 주요한 원인이 되었다. 그림 3 (b)에 나타낸 바와 같이 XLPE 케이블의 주절연물을 제거하고 동도체 표면을 세밀하게 점검한 결과 바늘 구멍만한 핀홀(pinhole)을 확인하였다. 따라서 절연과피 형태가 동도체 표면에서 시작하여 외부로 진행된 것으로 분석되었다. 주절연물 내부의 보이드는 케이블 제조과정에서 발생한 것으로 사료되었다. 그리고 전계완화를 위해 설치된 접지 브레이드 스프링 클램프(ground braid spring clamp)의 이완으로 인해 절연과피를 가속시킨 것으로 분석되었다, 대부분 XLPE 케이블의 절연과피가 중단접속재에서 발생함으로 반드시 시공절차를 준수하여야 한다.

〈그림 3〉 XLPE 케이블 주절연물의 절연과피
