태양광 접속함의 트래킹에 의한 전기화재 위험성 연구

박광목, 방선배, 김동욱, 이기연, 김재현, 박진영
전기안전연구원

A study on the Electrical Fire Hazard by the Tracking of Solar Connection box

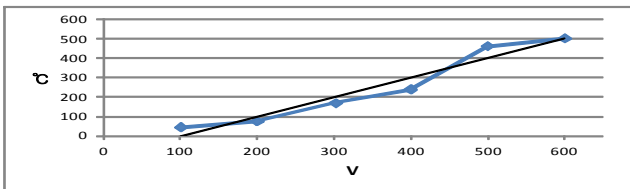
〈그림 4〉 인가전압에 따른 저항의 온도특성

전압 외의 변수가 없도록 하기 위해 전압을 올릴 때마다 저항부하를 직렬로 추가함으로써 전류 값의 변화가 최대한 없도록 하였다. 실험구성은 DC전원+접속함+저항부하를 연결하였으며 온도변화는 1분 단위로 확인하였다. 실험결과 저항소자가 전압증가에 따라 발열이 가장 높았으며 500℃까지 온도가 상승되었고, 600V 전압인가 시에 다른 냄새와 함께 흰 연기가 관찰되었다. 저항의 수치는 측정결과 190.2kΩ으로 떨어진 것이 확인되었다.

전압(V)	101	200	302	400	500	600
온도(℃)	45	76	170	240	463	503

전압 상승 시 태양광 접속함 저항소자의 발열이 상당히 높게 나타났다. 만약 일조량의 증가로 발전되는 전압이 인버터의 입력전압범위를 초과하였을 때 저항소자에서 발화 가능성이 높을 것으로 추정되며, 회로 설계 시 전압에 따른 저항의 정격사용에 주의가 기울여야 할 것으로 보인다. 트래킹에 의한 화재 위험성 재현 실험 결과로 불 때 전기설비 주위는 트래킹을 발생시킬 수 있는 분진 및 습기가 없도록 유지관리가 필요하다. 연구개발 측면에서는 분진, 고습도, 급격한 온도 변화 등의 가혹 조건에서도 트래킹을 방지할 수 있는 연구를 통해 표준 및 인증시스템을 개발함과 동시에 트래킹 발생 경로에서 요철 및 홈 등을 구성하여 트래킹 발생 가능성을 줄인 제품을 개발하고 현장에 적용함으로써 트래킹 사고에 의한 전기 화재를 방지할 수 있을 것이다.

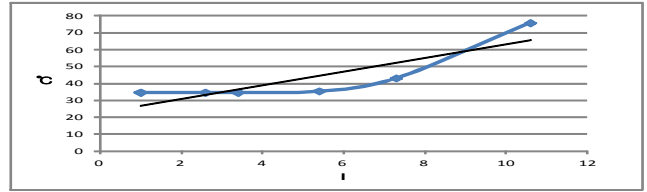
〈그림 6〉 전류변화에 따른 다이오드 온도특성

실험결과 방열판과 함께 장착된 다이오드 소자에서 전류증가에 따라 발열이 가장 높았으며 15.1A에서 120℃까지 온도가 상승되었다.

전류(A)	1	2.6	3.4	5.4	7.3	10.6	15.1
온도(℃)	34.6	34.6	34.6	35.4	43	75.6	120

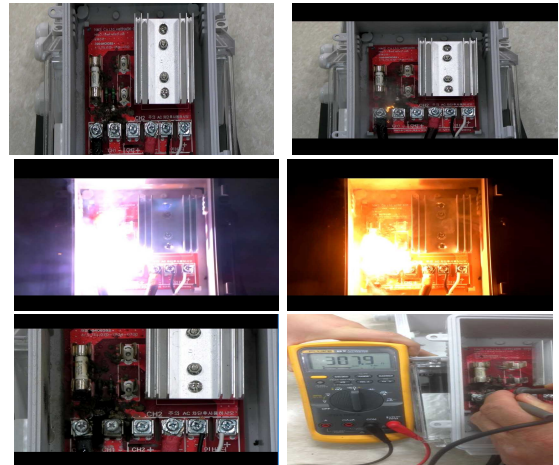
〈그림 7〉 접속함 착화 재현 실험

태양광 발전설비의 화재발생 지역을 살펴보면 해안가 근처 지역이 많음을 알 수 있으며, 기타 지역에서도 습도가 높은 흐린 날씨에 화재발생이 많이 일어났음을 알 수 있다. 이에 착안하여 접속함에 PCB 표면에 먼지를 덮고 DC200V 전원을 공급하며 소금물을 분무하면서 트래킹에 의한 착화 재현 실험을 실시하였다. 그 결과 실험 초기 PCB 표면에서 미소방전이 일어나기 시작했고, LED가 터졌으며, 입력단자 CH1+, CH-의 상부에서 도전로가 형성되면서 아크와 함께 착화가 일어났다. 실험 후 트래킹으로 형성된 탄화도전로의 저항은 307.9Ω으로 측정되었다.
