## 하천 횡단구조물의 문제점과 개선방안\*

### Problems and Improvement Plans of River-Crossing Structures

김기흥\*\*, 정혜련\*\*\*

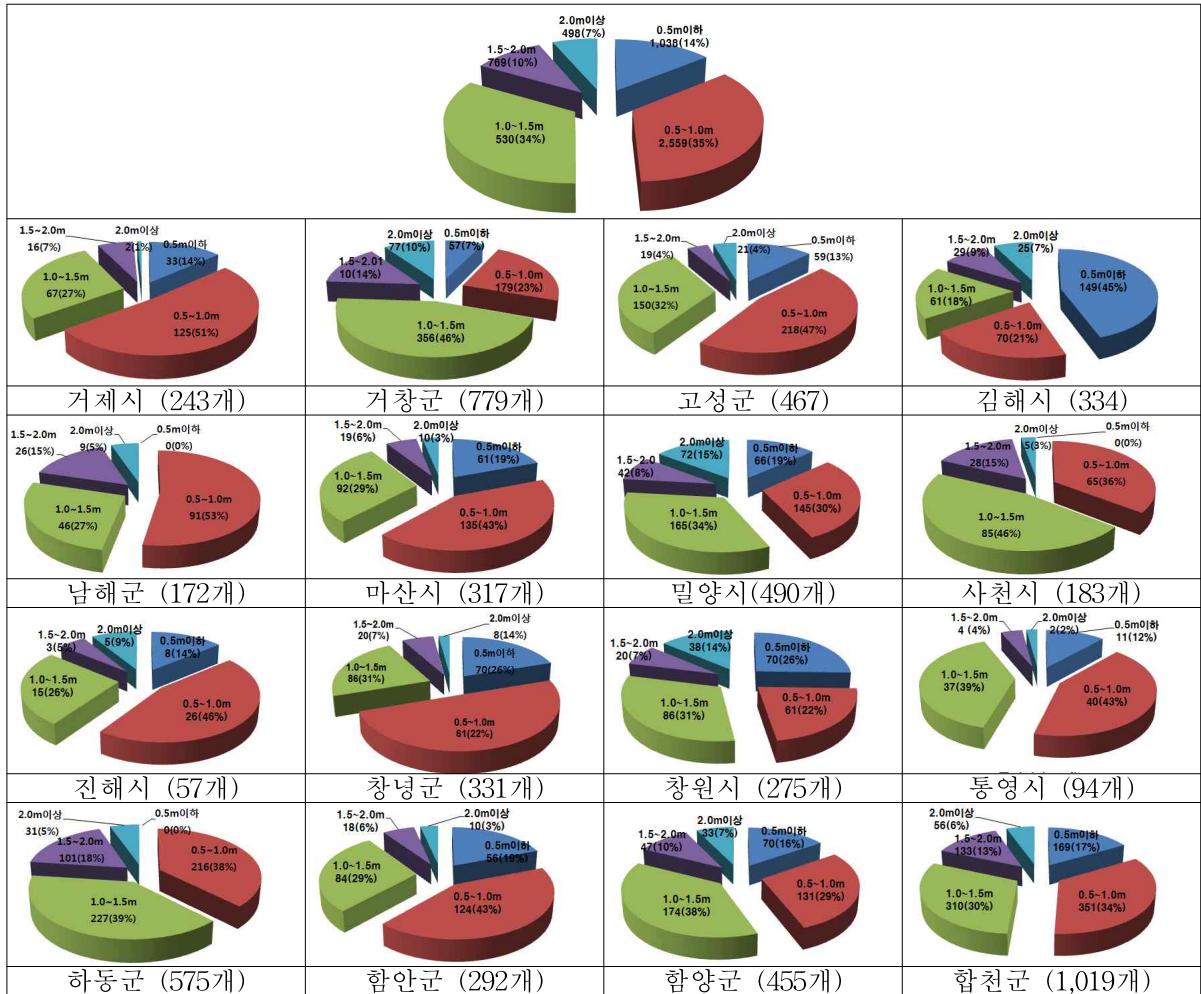
그림 2. 경남 하천 횡단 구조물의 현황

하천횡단구조물의 용도별 구성비는 보가 49%, 낙차공이 51%로 나타났으며, 구조형식은 콘크리트 구조가 72%, 콘크리트·석재 구조가 25%, 석재 구조가 3%인 것으로 분석되었다. 또한, 하천횡단구조물의 본체 높이별 구성비는 0.5m 이하가 14%, 0.5~1.0m가 35%, 1.0~1.5m가 34%, 1.5~2.0m가 10%, 2.0m 이상이 7%인 것으로 조사되었다. 어도 설치는 약 9%인 669개소에 설치되어 있었으나 대부분이 어류 등의 이용하는 생태통로 기능을 발휘할 수 없는 것으로 분석되었다.

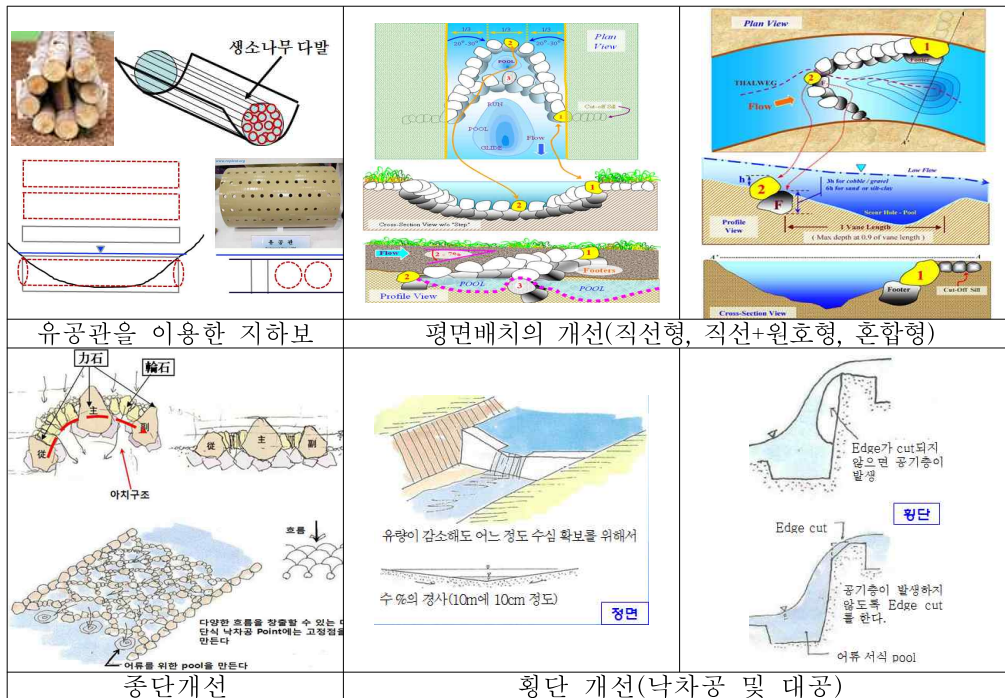
그림 3. 하천 횡단 구조물의 개선

자연 환경적 측면의 문제점으로는 생태통로로서 하천의 종적 연속성을 단절, 하천 경관이 훼손 등으로 나타났으며, 공학적 측면의 문제점으로는 재료 및 구조의 단순성, 어도의 부재와 어도 기능상실, 보 하류의 국소세굴 및 바닥보호공 유실, 하류 pool이 부재, 낙차공의 수직벽 등으로 나타났다.

하천 횡단 구조물의 개선방안으로 하폭, 하상고, 하상경사, 굴입정도, 유사량 등의 하도특성 및 용수이용 여건 등을 고려하여 유공관을 이용한 지하보, 석재 아치의 원리를 이용한 계단식 자연형 보/낙차공, 부분 램프 설치, 거석 놓기 등의 개선방안을 제안하였다.
