건물 내장용 타일의 하자사례 조사를 통한 개선방향 검토

Reviewing the Improvement through the Case Study of the Built-in Tiles

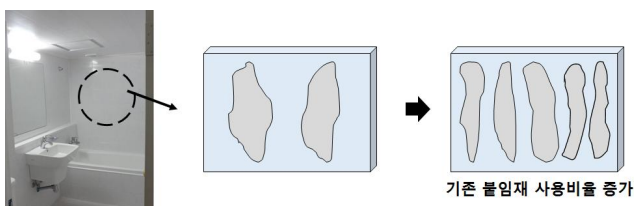
그림 1. 타일 붙임면적 증가를 위한 붙임재 사용

욕신타일 균열은 타일 재료 자체의 문제보다 시공기술 상의 미숙 등으로 인한 하자가 많은 부분을 차지하고 있다. 욕실의 코너부 타일은 붙임면적 부족(피착면적 50% 이하), 코너 부위 설비 배관 집중, 인코너 부위 맞댐 시공 등으로 인해 타일 붙임뿐만 아니라 균열 등의 하자 발생률이 높다. 이러한 하자 개선을 위해 제시하고자 하는 방안은 다음과 같다. 그림 1과 같이 기존 붙임면적 채움을 약 1.5배 증가시켜 타일의 열응력 분산과 부착력을 증가시켜야 한다. 붙임면적이 낮을 경우 타일이 부담하는 열응력에 의해 균열이 발생하기 때문이다. 그림 2의 내용은 적절한 붙임재를 사용하여 하며 부적절한 붙임재 사용시 코너부 맞댐 시공 시 발생하는 응력을 제거하기 위해 건축용 실링재 등을 코너 부위에 설치한 뒤 시공을 진행한다. 실링재는 코너의 신축줄눈 역할로 코너부 응력을 흡수하게 된다. 또한 기존 붙임재에 비해 높은 충전성을 가지며 코너부 누수 등에 의한 하자를 저감할 수 있는 방안이 될 수 있다.

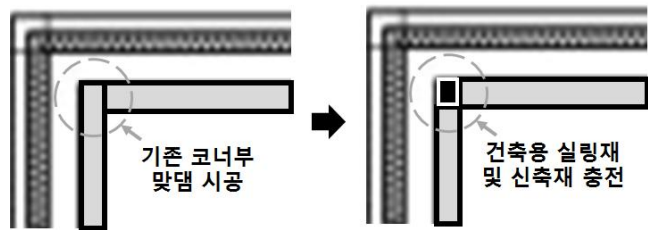
그림 2. 코너부 맞댐시공 하자 보안을 위한 실링재 사용
