펌프카 Booms 결함으로 발생하는 안전사고 고찰

A Study on Safety Accidents Caused by Pump Car Boom Defects

조 춘 환*

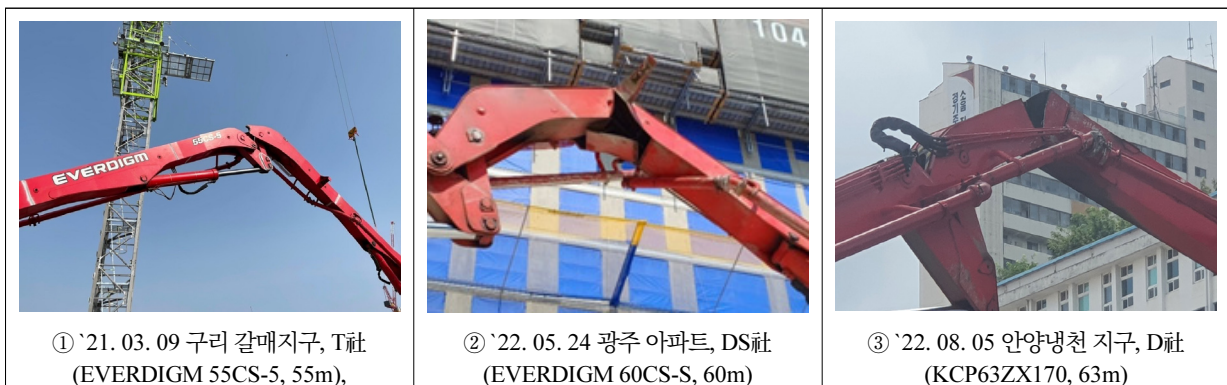
Fig. 1. Current status of concrete pump truck accidents

사고 현황 <Fig. 1>을 보면 모두가 2단 Boom에서 파단 사고가 발생하였으며, 연식이 10년 이내의 대형 펌프카(L= 55m이상)에서 발생했다. 그리고 매년 법적인 정기검사는 물론 자비(비용)를 들여 비파괴검사까지 실시했으며, 안전하다는 검사기관의 검사 결과를 믿고 사용했던 장비였다.

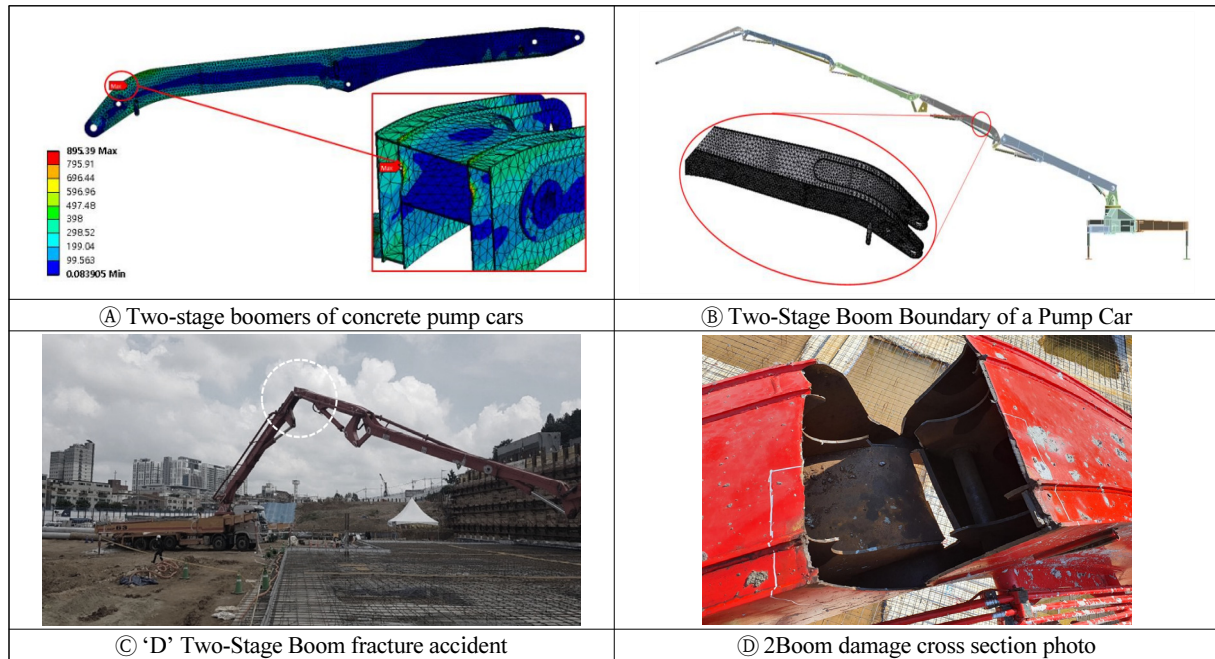
Fig. 2. Finite Element Model of the Two-Stage Boom Boundary of a Pump Car

본연구는 펌프카 사고 원인분석을 위해 선행연구Baek s-j(2020)의 펌프카는 타설 과정에서 붐대에 반복된 진동으로 피로 하중이 증가하는 동적해석과 펌프카 붐의 구조적 안전성 부분을 재평가하였다. 특히 콘크리트 펌프카의 유한요소 모델 <Fig. 2>에 표현에서 보면 가장 취약한 부위가 2단 붐으로 나타나고, 앞서 2.1의 사고 현황에도 파단은 모두 2단에서 나타나므로 제조사의 제작단계에서 부재 두께를 증가시키고, 상단부에 철판을 추가 보강해야 한다. 그리고 현재 사용되는 장비도 추가 보강의 필요성을 제언한다.

선행연구 Baek s-j(2020)의 2단 붐의 피로 응력을 나타낸 <Table 1>에서 붐의 상단부에 895.39MPa로 최대응력이 발생하는 것을 재확인했고, 안전한계가 M.S는 0.04로 가장 낮은 수치로 평가된 자료를 통하여 콘크리트 펌프카의 1~5단 붐대 중에서 2단 붐대에 작용하는 응력이 가장 높다. 이는 지난해 발생된 D社의 펌프카 사고 파단부위 사진 <Fig. 2>의 © 부위와 가장 비슷한 부위임을 확인할 수 있었다.

앞으로 장비사고를 막기 위해서는 펌프카 붐대 길이 및 장비 규모는 커지는데 도로교통법 통과 중량 50ton으로 제한된 장비 중량을 맞추기 위해서 철판 두께를 감소시키는 등 안전성 저해하는 행위는 예방되어야 하며, 일반 건설기계의 붐대도 모두 비파괴검사 의무사항으로 반영하고, 현재 약 82,500원의 펌프카 법적 정기검사 검사료를 현실화시켜야 한다.
