상수관 파열 사고로 인한 흠막이 가시설 보강사례 연구

A Study on the Reinforcement of the Soil Blocking Facilities Due to Water Pipe Rupture Accident

우종태*

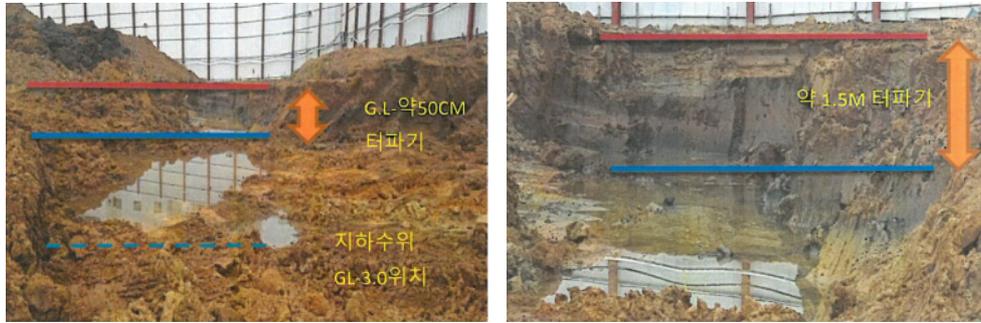
- 2) 2021.04.05. 아파트 신축공사 현장 터파기 시 상수도 매설깊이보다 상부에서 최초로 누수가 확인되어 2021.07.15까지 지속적으로 누수 발생
- 3) 2021.10.18. 상수도 이설구간 측에서 상수관로 파열사고 발생으로 수돗물이 공사현장으로 약 500톤 유입되어 주변 지반침하 및 흠막이 가시설 토류판에 파손 발생

Fig. 2. 아파트 터파기 공사 현장 누수 현황

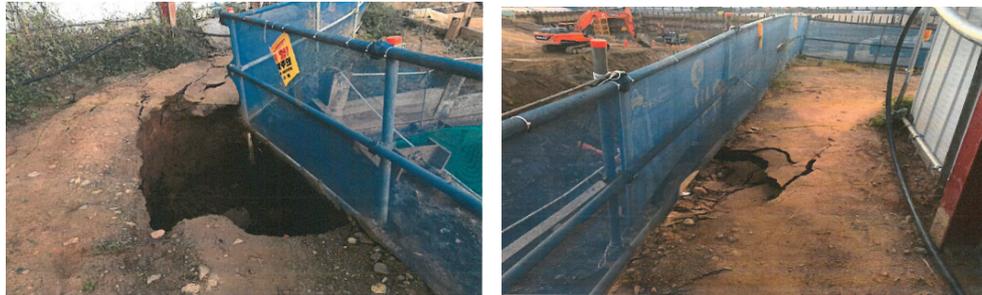
Fig. 3. 아파트 터파기 공사 현장 상수관 파열로 토사 유실 및 지반 함몰

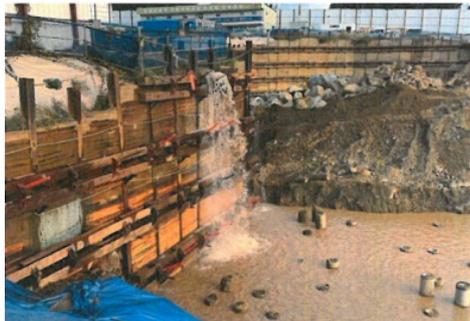
Fig. 4. 상수관 파열로 상수 유입

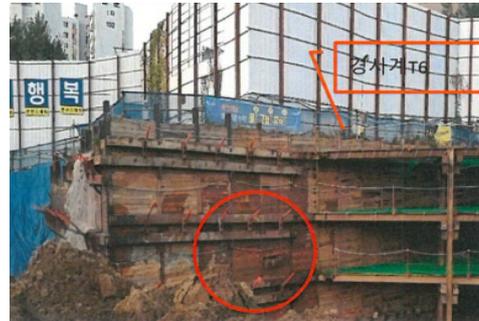
Fig. 5. 흠막이 가시설의 토류판 파손
