建築物 도피 事故現場調査 所感

金 源 安

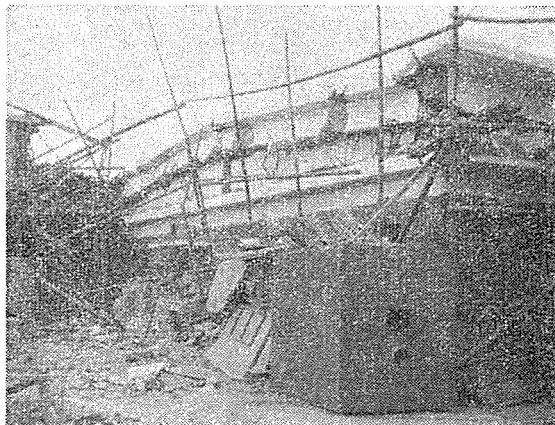
<輸出工團事故現場>

된 건물로서 建築主는 추후 2層을 無許可로 증축공사를 단행하여 연면적 795m²의 2층이 완전히 도피 1층은 파괴되지 않고 구별만 일어났다.

여기서 사고가 일어난 핵심인 内柱(벽돌기둥)를 검토하여 보면

내柱가 받는 最大壓縮應力度는 25.5kg/cm² 이된다.

建築法上으로는 組積組의 長期 許容應力度는 15kg/cm², 短期許容應力度 30kg/cm²으로 되어 있다.

上記 柱가 短期 許容應力度에 到達하였다함은 파괴應力에 도달한 것과 같다.

實際 現場에서 Brick을 調査한 바 最大 30kg/cm²는 미치지 못할것으로 추측 되었으며 上記 重量은 自體만의 것으로 특히 積載荷重은 考慮치 않은 것이다.

上記와 같은 條件에서는 間壁의 平面積이 적은 것을 대부분 좋지 못한 세멘트 벽돌을 使用 積上한것이 原因이 되었다고 본다. 이런 事故를 거울삼아 組積構造는 壓縮力에 安全하다 하여도 횡자굴 및 평심에 依한 moment에도 커다란 영향이 있으므로 이점 깊은 關心을 갖고 우리들을 設計에 任해야 할것으로 본다.
