《기술보고》

우리나라의 원자력 연구 개발에 수반된 방사선 사고

A Summary of Radiation Accidents in Atomic Energy Activities of Korea

이 현 . 덕 · 하 정 우
원자력 연구소 보건물리학 연구실
(1970년 5월 5일 접수)

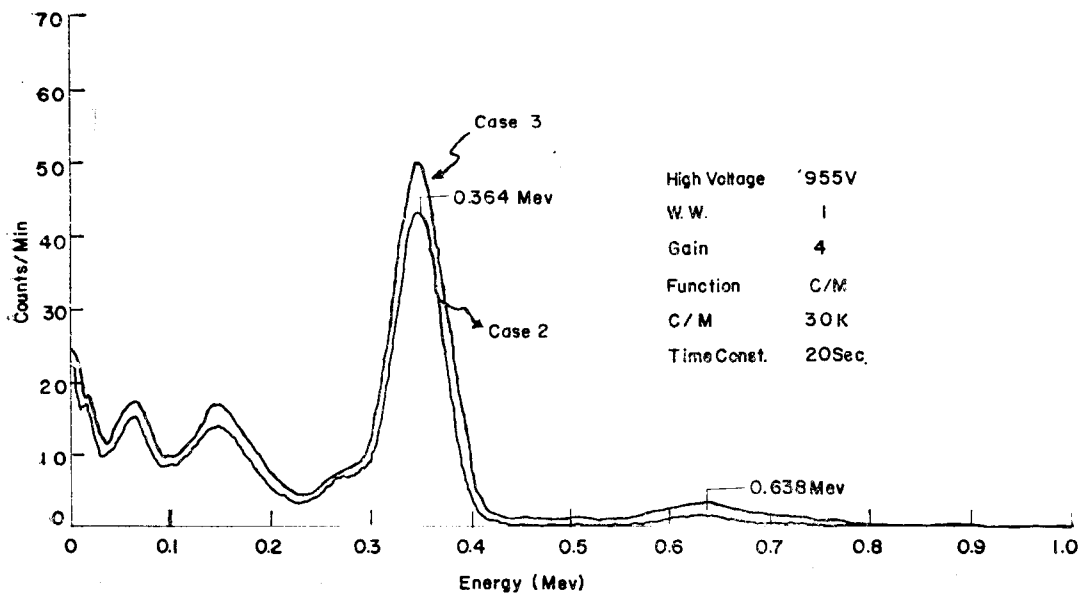
Fig.1 Gamma-Ray Spectrum of Contaminant of Iodine-131 by Radiation Analyzer (Model 1820, Nuclear- Chicago, U. S. A)

또 Smear 방법에 의하여 채취한 시료를 Radiation Analyzer (Model 1820, NaI(Tl) Scintillator 2"×2", Nuclear Chicago Corp)를 이용하여 핵종분석을 한 결과는 그림 1에서 보인 바와 같이 I-131 이라는 것을 확인하였다.

ray Spectrum에 대하여서는 그림 1에서 보인 바와 같이 Iodine-131이라는 것을 확인하였다.
