S. P. kiln의 coating 形成 問題

Studies on ring formation in S. P. kiln

Jae Won, Lee (Hanil Cement Manufacturing Co.)

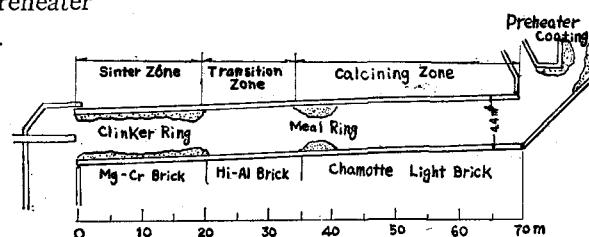
<Fig-1> Coating 형성 위치

Ring 및 coating의 生成位置는 <Fig-1>

같이 3部分으로 크게 나눌 수 있으며,

① Clinker ring 은 sinter ring이 라고도 하며

이는 sinter zone 처음부터 끝까지 (0~20m)에 生成되는 coating을 말한다.

② Meal ring 은 原料의 calcining 0이 끝나는, 즉 kiln outlet로부터는 transition zone 끝에 生成되는 coating을 말한다.

③ Preheater coating 은 preheater 最下段 inlet chamber 와 下段 gas duct 內에 生成된다.

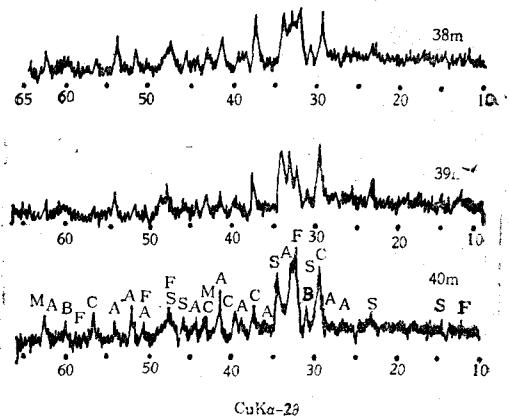
<Fig-3> X-ray diffraction pattern of meal ring
(38, 39, 40m) A; C_3S B; $r \cdot C_2S$ C; calcite
F; C_4AF M; MgO S; spurrite

38~48m 지점 coating 共히 d-value 3.035Å, 2.285Å, 2.095Å 등에서 強度 높은 calcite 와 2.07Å, 3.02Å 등의 spurrite, 2.63Å, 2.77Å, 1.92Å 등의 ferrite 相의 C_4AF 및 C_3A , Periclase 相의 MgO 등 鎌物을 확인할 수 있었으나, 이들은 混合鎌物인 관계로 peak 를 명확히 구분하기 곤란한 것이 많았다.

이상에서 보는 바와 같이, spurrite 는 kiln 内에서 원료중의 calcite 와 quartz 가 preheating 및 calcining 過程에서 wollastonite 를 거쳐 強力한 spurrite 를 형성함을 알 수 있으며, X-ray diffraction pattern 에서는 wollastonite peak 를 발견할 수는 없었으나, calcite 의 존재는 석회석이나 粘土 中의 quartz 와 충분히 spurrite 를 형성할 수 있음을 알 수 있다.
