日本の 木造建築 東大寺 金堂 (大佛殿) 修理에 對하여

金多 潔

本稿는 지난 5月14日(火) 檀國大學校 工科大学 建築工学科에서(518號) 日本 京都大學 教授 金多 潔 博士를 招聘코 講演한 內容을 번역하여 紹介합니다.

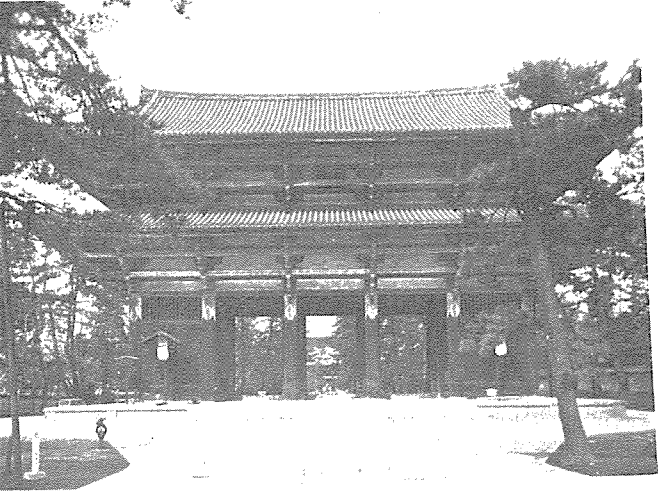
寫眞 - 4 現在の 東大寺

寫眞-3과 現在의 大佛殿(寫眞-4)은 正面에서 본 모습이 조금 다른 部分이 있는데, 그것은 西曆1905年에서 1914년까지 約十年걸려서 施工한 大修理로 因한 것이다.

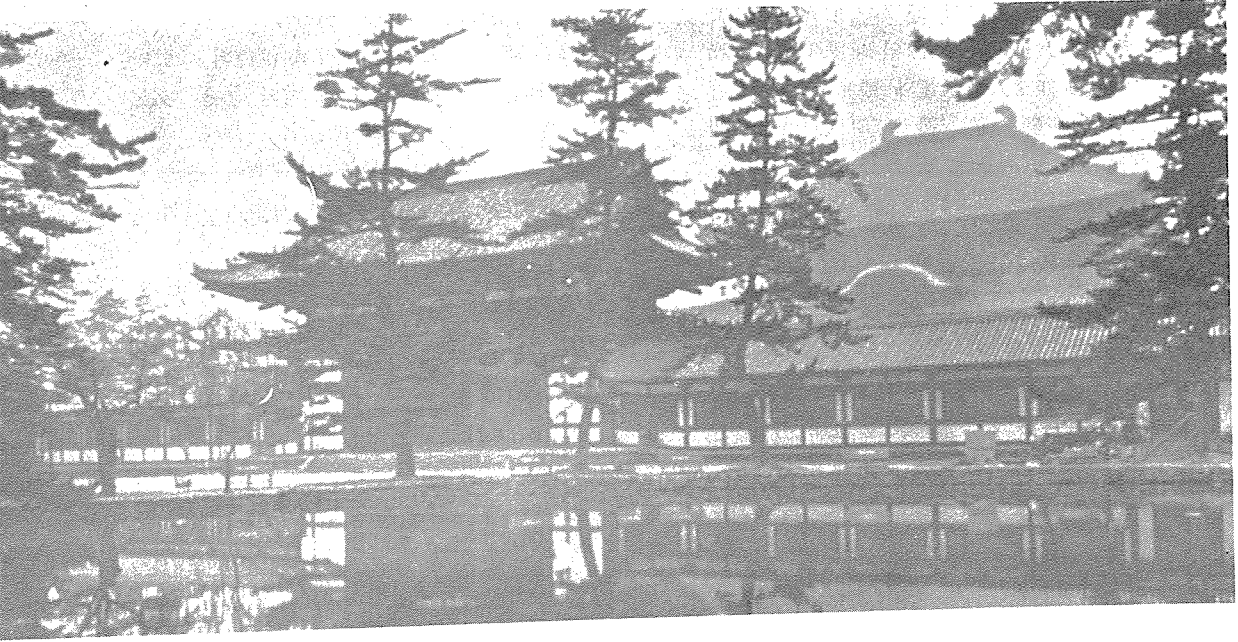
寫眞 - 7 今回の 修理 - 覆蓋地帯の 配置図

覆蓋지붕계획 概況은 寫眞-7 以下에 나타냈다. 寫眞-7은 現在의 東大寺 大佛殿과 그 周邊의 建物 配置 概要를 나타내고 있으며, 그림 最下部에 中間이 있고, 中間에서 左右로 廻廊이 連續되어 大佛殿 側面까지 이르고 있다. 下部 中央은 參道로서 大佛殿의 平面은 그림의 大略 中央에 點線으로 表示하고 있는데, 이것을 덮어 싸우겠금 東西 86m 餘 南北 79m 餘의 鉄骨造 覆蓋지붕이 있게 된다. 工事期間中 大佛殿 側面 附近의 廻廊 一部는

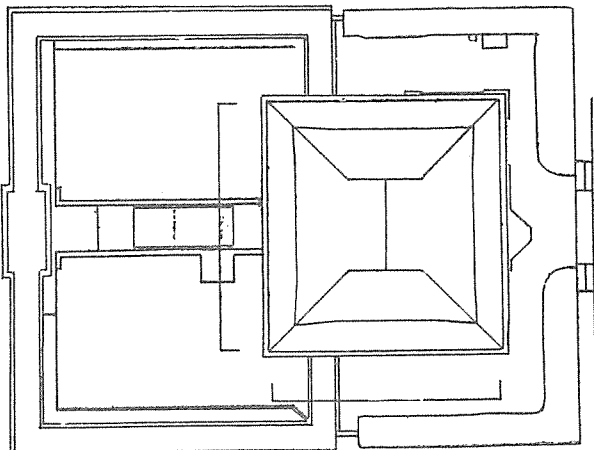
寫眞 - 8 覆蓋地帯の 平面図

寫眞-8은 大佛殿과 覆蓋지붕의 平面圖를 表示한다. 覆蓋지붕의 柱間은 5.4m를 標準으로 하고, 東西 64間, 南北 15間이다. 南北方向의 中央部 一間만은 上層지붕의 鵝尾를 交替하는 工事を 하지 않는 關係上 特히 스패를 좁혀서 3.6m로 하고 있다. 方位는 그림 왼쪽이 北을 가르키는 것으로, 지붕기와 다시 잇기 工事中도 包含하여 參拜者는 覆蓋지붕의 南面에서 出入하것금 計劃되었으며 覆蓋지붕 工事中지붕기와 다시잇기工事 및 覆蓋지붕解體撤去 工事期間中の 參拜者를 落下物 等の 危險에서 保護하는 目的으로 이 通路部分은 鋼鉄製의 지붕 側壁으로서 둘러치게 되어 있다.

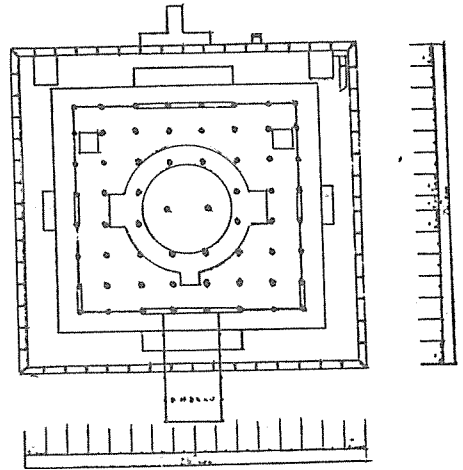
寫真 - 5 20世紀初頭的 修理工事時的 覆蓋지붕 (建設中)

이때에 巨大한 覆蓋지붕을 통나무로 組立하여 세우고(寫眞-5 및 6) 建物荷重을 이것으로 받혀, 길이 80餘尺(約 24m 餘), 지름 5尺餘(約 1.5m 餘) 짜리 大들보 2 個를 비롯하여 數千個의 巨大한 木材

木造建築의 大規模修繕을 爲하여 假設 覆蓋지붕은 가끔 利用되어 왔다. 그리하여 이 覆蓋지붕은 19世紀末 大佛殿 修理工事때에도 만들었었는데, 그것은 寫眞-5에 나타낸 것과 같이 통나무로 組立하여 骨造로 한 것이었다.

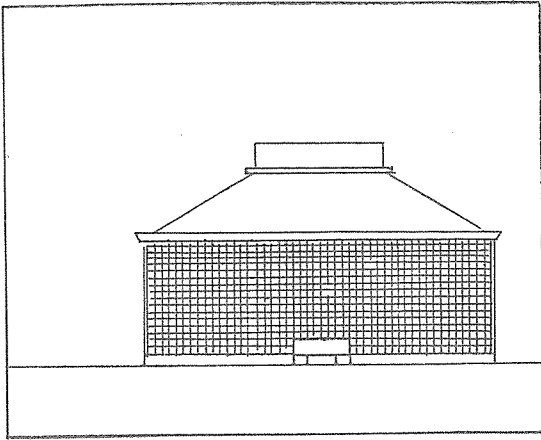
寫真 - 9 覆蓋지붕의 正面(立面) 圖

寫眞-9는 覆蓋지붕을 正面(南面)에서 본 모습의 立面圖다. 지붕은 鋼합석鐵板으로 이미 塗裝된 것을 使用하여 暴風때라도 흔날리지 않도록 鍊板 위에서 帶鋼으로 짓눌러 조여붙이게 되었다.

壁面은 木棉製시이트(1.7m×1.7m)를 쳐들러서 바깥쪽에 鐵網을 덧붙여 保存하고 있다. 지붕 채양部分과 壁面中央에 보이는 것은 作業員이나 資材의 落下防止와 參拜者 等の 保護를 兼한 鋼鉄裝울타리다.

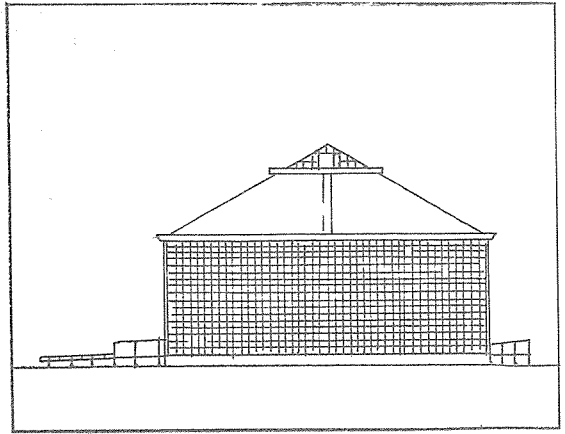
寫真 - 10 覆蓋지붕의 側面(立面) 圖

寫眞-10은 覆蓋지붕 側面圖를 表示한다. 壁面 마무리는 正面과 거의 差異가 없으나, 지붕의 頂上部 박공側에는 開口部가 있어서 大佛殿 上層 지붕의 鵝尾를 交換하기 爲하여 용마루에서 除去하여 박공側 覆蓋지붕 밖으로 들어내서 覆蓋 지붕위에 設置한 軌條(레일)위의 台車에 그것을 조심 있게 실은 다음, 揚重機械를 使用하여 느린 速度로 傾斜面을 따라 移動, 降下시키는 것으로 한다. 鵝尾가 채양까지 到達하면 이것을 台車마다 따로 따로 起重機에 바꾸어 싣고 달아서 地下까지 내려 놓는 것을 計劃하고 있다. 새로운 鵝尾를 실어 올릴 때에는 이것의 逆操作으로 實施한다.

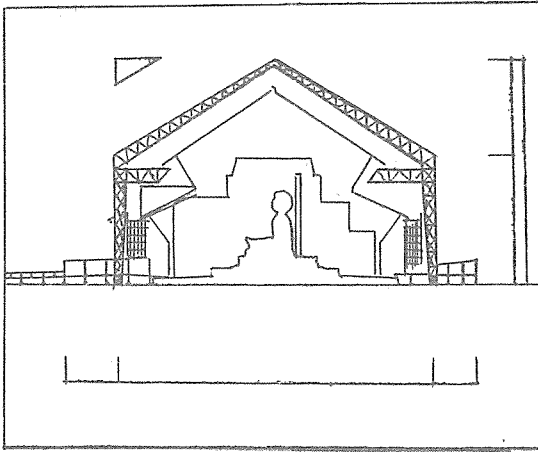
寫真 - 11 覆蓋지붕의 南北斷面圖

寫眞-11은 覆蓋지붕 및 大佛殿 南北方向의 断面圖다. 覆蓋지붕 構造는 大局的으로 보며는 二교식(two Hinge system) 八字型 剛節構造로서 이 架構로서 覆蓋지붕自重과 기와의 搬送用 機械의

重量을 支持하며 地震, 積雪 또는 暴風일때는 그 風壓 等에도 充分히 견디어 내것금 計算되어 있다. 처마部分에서 안쪽으로 내뺀힌 보(cantilever)가 突出하였는데 이것은 그 내뺀힌 보의 下旮에 下層 지붕의 기와를 運搬하며 또한 腐蝕한 서까래(깃수는 約30cm 角으로서 길이 約10m의 單一材이며 그 重量은 約 0.5톤)를 달아 내려서 移動할 수 있는 走行 起動機를 設置함과 上層지붕처마의 作業더덤 바닥을 支持하기 爲한 것이다.

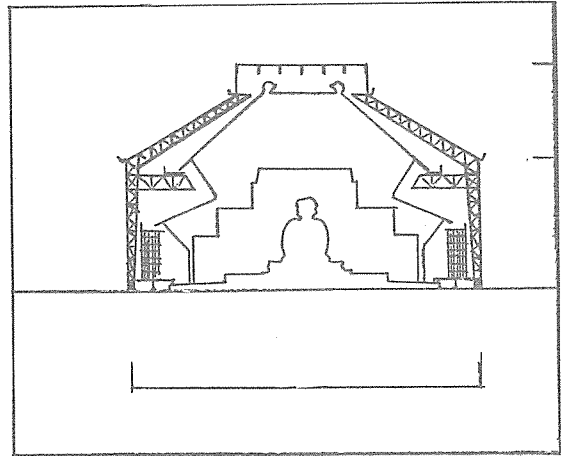
寫真 - 12 覆蓋지붕의 東西斷面圖

寫眞-12는 東西方向断面으로서 前述한 鵝尾의 運搬經路, 大佛殿 上下 二層 지붕의 처마附近에서 作業하기 爲한 바닥의 位置를 表示하고 있다. 上層지붕처마에서의 作業바닥은 前述한 바와 같이 覆蓋지붕主架橋에서 突出한 내뺀힌 보로서 支持되어 있고, 下層지붕처마의 作業바닥은 地上에서 組立한 鋼管飛階로서 支持되어있으며 覆蓋지붕 처마의 높이는 地上 31m, 最高높이는 地上 55m로 되어 있다.
