지붕防水工事を 失敗 한例와 그 对策

安仁模 <譯>

표 - 1 방수사고 분류표

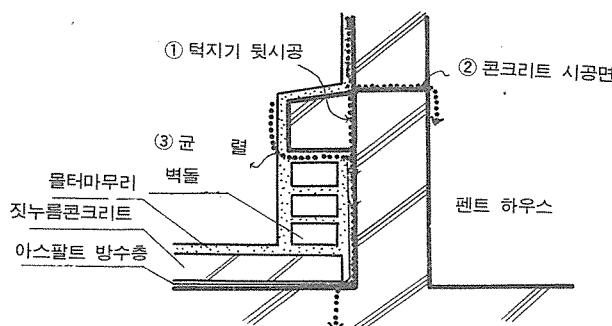
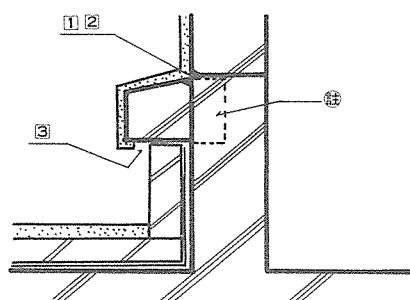
그림 1

보기 ① 턱진곳 뒷시공 때에 물막이 처리가 되어 있지 않았다.

보기 ② 펜트하우스 콘크리트를 칠 때에 잇대어 치기 위치가 알맞고 바르지가 못하였다.

보기 ③ 턱지기 그로트머리와 방수층 높이가 똑같이 자리잡은 면이었기 때문에 턱지기 밀면 끝의 균열(틀림없이 균열이 잔다)에서 침수하여, 방수층 밀면으로 스며 들었다.

① ② 그림에 나타낸 꽃을 V 자꼴로 쪼아 내 다음, 탄성 시이란트 시공을 한다.

③ 턱지기와 방수층 치울림과의 물끓기를 잘 되게 하기 위해 물끓기를 새로 마련한다.

□ (註) 할수없이 뒷시공(콘크리트치기)을 할 적에는 벽체에 턱물림 되도록 시공한다.

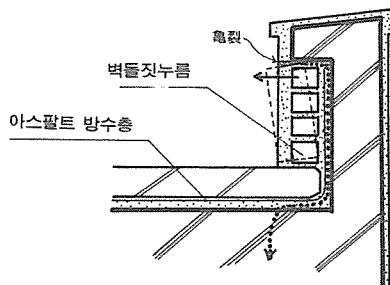
그림 4

- 1) 빠라펫트 부분의 물끓기가 워낙 있어야 할 곳에서 너무 떠려져 있었기 때문에 바라펫트 방수층 치울림 부분의 균열에서 빗물이 스며들어 방수층 속쪽으로 물이 흘렀다.
- 2) 방수층 치울림을 짓누른 벽돌쌓기 덩어리가 기울어진 것도 빗물이 스며드는 꼬투리가 되었다.

- 1) 두겹 대 및 치울림 방수물터를 다시 시공하여 될 수 있는데 까지 물끓기 첫수를 넉넉하게 잡았다.
- 2) 벽돌 쌓기를 다시 하는데는 뒷쪽의 물탈 메꾸어 채우기에 주의하여 꼼꼼하게 시공하였다.
더 육이 맨 윗 켜의 벽돌과 빠라펫트의 턱지기 밑면과의 틈짬에는 되게 캔 몰터로서 메꾸어 채웠다.

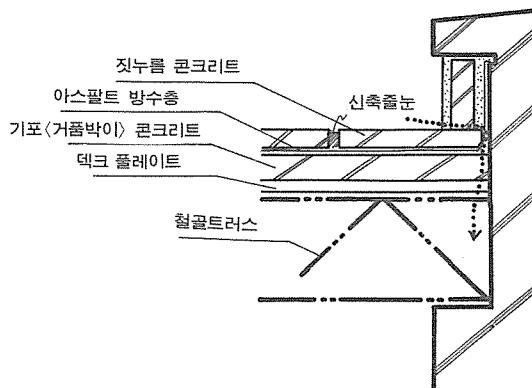
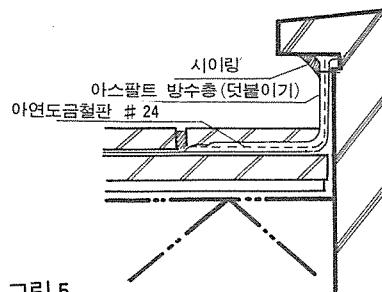
그림 5

- 1) 철골트러스 · 멕크플레이트의 온도 응력에서 오는 신축이 생기어 애스팔트 방수층에 영향을 미쳤다.
- 2) 멕크 플레이트가 단면 방향의 물흐름과 같은 방향으로 깔리어 있어서, 방수층 밑 바탕 콘크리트의 수축작용이 물리적으로 물에 잠긴 곳에서 그진 행이 큰 것으로, R.C조의 빠라펫트 치울림 면과의 사이에 5~10mm 나비의 틈이 벌어져, 방수층은 이러한 작용에 딸려서 깨져 끊어져 빗물이 새었다.

- 1) 노출된 기존 방수층 위에 아연 도금 철판 #24를 사용하여 부착은 빠라펫트 방수층 꼬대기에서 끝마무리하고, 그밖은 기존 방수층에 덧붙이는 것만으로 하였다.
- 2) 애스팔트 방수층을 덧 늘려 붙인 다음, 방수층 끝마무리 부분의 필요한 곳은 시이링을 메꾸어 채웠다.

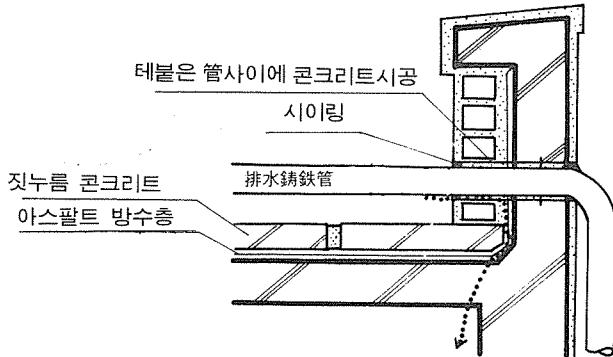
그림 6

- 1) 직접 상관없는 배수관을 처리하는데 첫째 빠라벳트를 관통시킨 것이 실패이었다.

그리고 판의 위치가 너무 낮아서, 판의 밑면에 애스팔트 방수층을 시공할때에 방수층이 처져서 판과 방수층사이에 틈짬이 생기어서 비가 올때면 이틈짬으로 물이 스며들어 방수층 뒷쪽으로 물이 흐른다.

- 1) 파이프를 감아돌리는 애스팔트 방수층을 특수 루우핑(망사(그물모양)루우핑)을 동선(구리줄) 감기로 꼼꼼히 고쳐 시공하고, 그뒤에 방수층 누름으로 하여 콘크리트를 잘 메꾸어 다지고, 몰터 끝마무리어 시공한다. 보수부분의 방수 누름 주위에는, 신축줄눈을 넣어서, 시이링을 하여 주변의 치누름과 절연(끊어놓기)하여둔다.

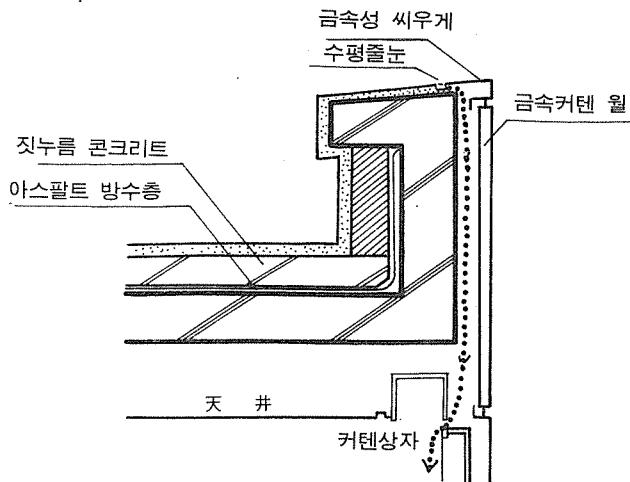
그림 7

- 1) 금속성 두겁대와 몰터틈새에 탄성 시이란트로 메구어 있었는데 이질(바탕이 다른) 재료의 신축 차이로, 이 재료의 약점인 부착(달라붙기)이 실패되어 벗겨졌다. 이곳에서 빗물이 스며들었다.

- 1) 빠라벳트 두겁대가 일부 금속성이었던 것을 두겁대 전체에 걸쳐서 금속성 두겁대로 고쳐 놓는다.

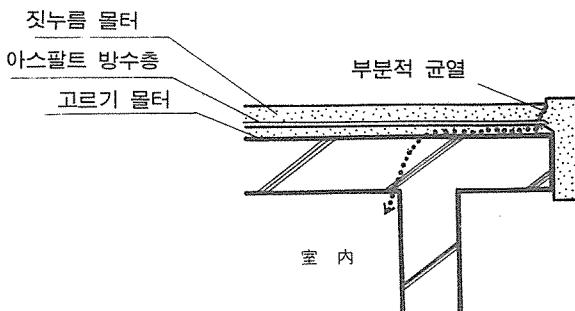
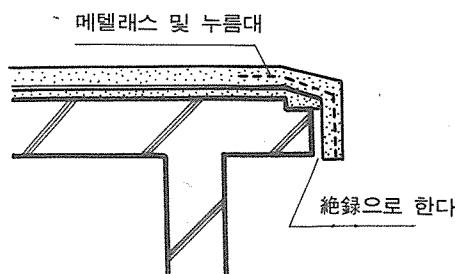
그림 8

1) 채양 옆구리 몰터와 여느데(일반부) 진누름 몰터는, 몰터 바르기를 할때에 이어붙이기로 되기 때문에, 그곳에 균열이 생기어서 빗물이 스며든다.
그리고 방수층을 붙여 마무리(느리어 내리어 감아돌리지 않았다)하는데 잘못이 있어서 방수층 뒷쪽으로 물이 흘러 들었다.

1) 지붕꼴을 느린물매 미끈히 지어서, 몰터 보수하고, 굳은 다음 마른바탕에 방수층을 만들어서 보수한다.
그리고 맨뒤에 진누름몰터를 발라서 보수한다. 이때에 옆구리 몰터는 콘크리트와 사이 띄워 절연시키되 몰탈은 메탈라스에 집어넣어서 보강한다.

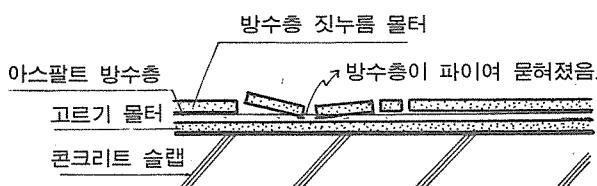
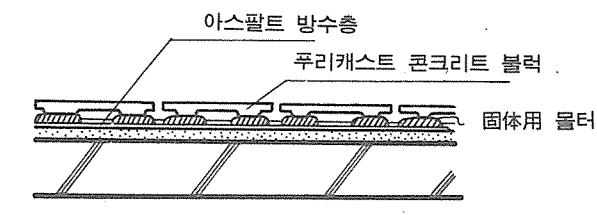
그림 9

방수층 진누름층의 두께 부족에서
오는 누수의 본보기

옥상에서 집회(集会)나 운동을 하는듯, 얇은 방수층 진누름 얇은 몰터가 여러곳에서 깨져있고, 계단과 그것들 깨진 조각을 짓밟았거나 했기 때문에, 차츰차츰 방수층에 박혀 들어가서 깨져끊어졌다.

방수층을 전면에 걸쳐서 뜯어고쳤는데, 구조상 어쩔수없이 훤히하는 두꺼운 진누름층을 만들수없었다.
그래서 할수없이 푸리캐스트 제품을 깎아서, 진누름층으로 삼았다.

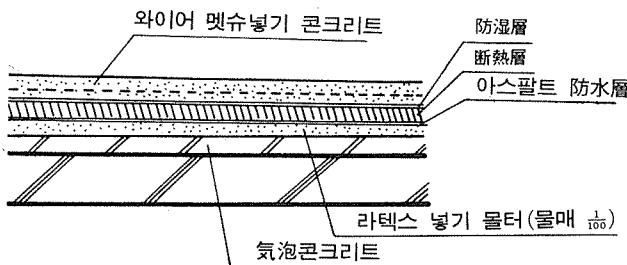
그림10

애스팔트 방수가 여름철에 부풀어 났기때문에 짓누름 애스팔트몰탈이 터져 금가고 여기에 스며든 빗물이 겨울철에 얼어서 방수층을 깨친 것이다.

짓누름층이 애스팔트 방수층의 부푸름을 짓누르는데는 넉넉하지 못한(모자라는) 두께이었다.

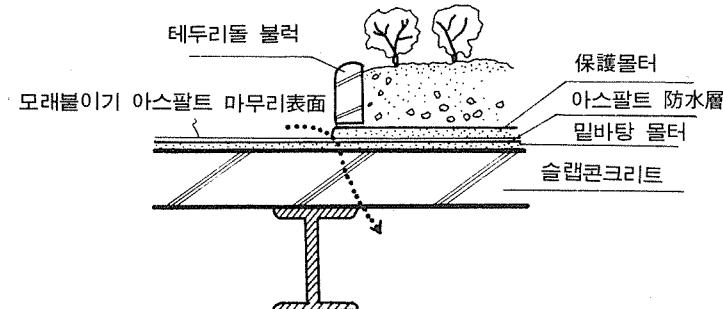
그림11

- 1) 밀바탕 콘크리트 슬랩구조에 균열이 발생함에 따라서 방수층이 깨졌다.
- 2) 옥상의 기상변화(날씨 바뀌기)에 따라서 1)에서 깨어지지 않았든것도 방수층과 밀바탕과의 접착면 변화의 뒤풀이로 낡아져서 파단되었다.

걸어다니는일, 짐 싣는일이 없을적에 는 노출방수(들어난 방수)는 할수있으나 그밖의 경우(셀러스판텐숀☆의 대책 및 기상등 조건의 균일화를 위한 대책으로서)는 덧싸바르기 공법 경량 콘크리트랑에 따른 방수층의 보양이 바람직하다.

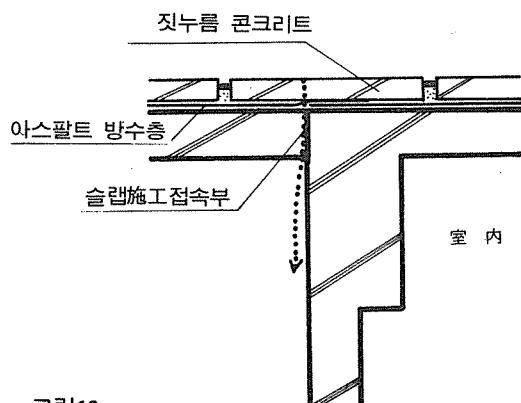
그림12

슬랩 콘크리트 잇달아 시공한곳에 균열이 생겨서, 방수층을 끊기게 하는 꼬투리가 되었다.

오리엔탈 메탈을 집어 넣어, 신축 작용에 대처시켰다.

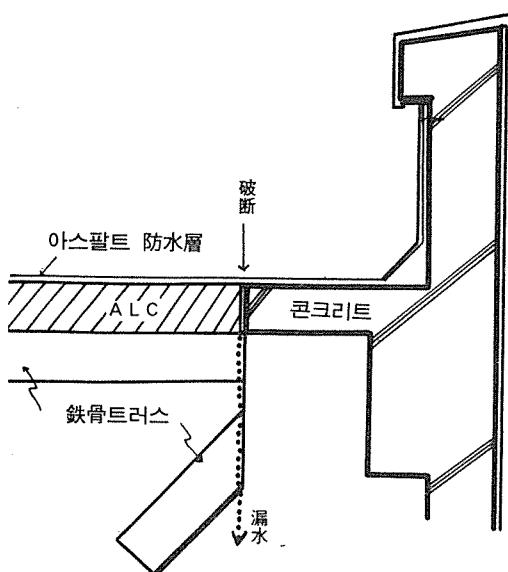
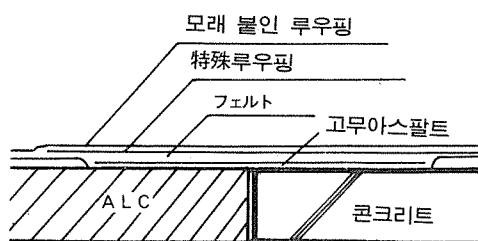
그림13

콘크리트~ALC판의 이음부분 방수층이 끊김에서오는 빗물새기.

현장시공 콘크리트와 ALC사이에는 그재료의 강성(뻣뻣하기)이 서로 다르다.

이런까닭에 건물에 아주작은 흔들림 또는 그밖의 영향이 콘크리트 부분과 ALC판 접속부분(맞닿는곳)에 쏠려서 찔려 끊기게 되었다.

현장시공 콘크리트와 ALC판이 맞닿은곳을 부분적으로 보수하였다. 그때에 방수층을 방수밀바탕의 거동(신축작용, 흔들림 기타)에 적응되도록 시공하였다.

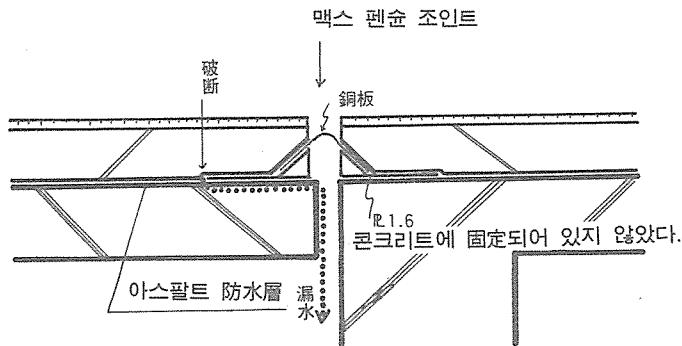
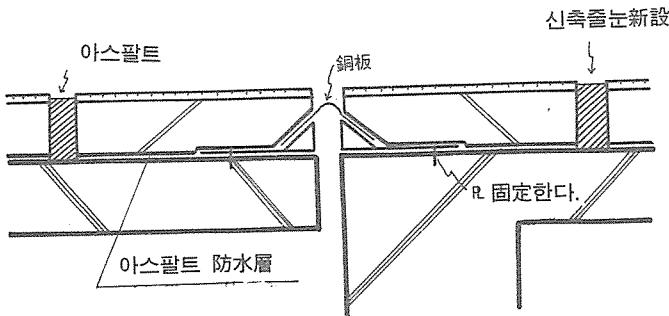
그림14

방수층의 보호층에 마련된 신축출눈이 그 구설을 다하지 못하여, 엑쓰팬순부분에 일그러지는 꿀이 생겨서 쏠렸다. 이때문에 애스팔트 방수층이 일그러지는 꿀 만치 그 어울림이 뒤따르지 못하여 찔리어 끓겼다.

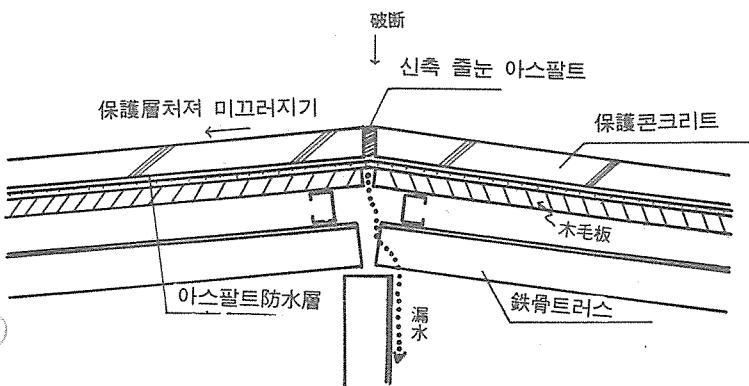
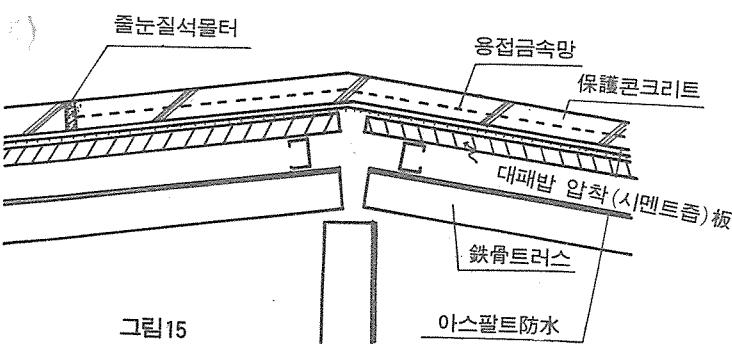
그림15

옥상 용마루 꼬대기의 짓누름 콘크리트가 벼려짐에 따른 방수층의 찔려 끓김에서 오는 빗물새기.

자붕이 얼마큼 물매져서, 여름철에 날씨가 더워졌을 적에 애스팔트가 물려져서 보호층 콘크리트가 좀 아랫쪽으로 벌어졌다. 이때문에 용마루쪽 애스팔트 방수층이 잡아당길 켕김이 생겨서 찔려 끓기게 되었다.

용마루쪽 애스팔트 방수층에 잡아당길 켕김이 일어나지 않겠금, 용마루쪽 보호층을 한덩어리 되겠금, 배근(철근)하였다. 그리고 보호층 신축작용 출눈도 부분적으로 질석(蛭石) 몰탈을 메꾸어 채워서, 보호층 쳐져 미끄러지는 것을 줄이는데 힘썼다.

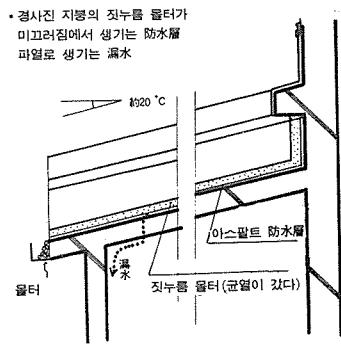
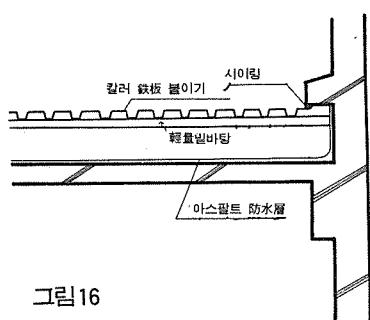
그림16

- 1) 비탈진 지붕의 아래쪽 고트머리가 터 놓은 쪽으로 마무리되어 있어서 오랫동안의 해가 지 남에 짓누름 콘크리트에 균열이 생겨서 밑으로 처져 벌어졌다.
- 2) 턱진곳과 치울림에 금이 가서 물이 스며들어, 방수층 뒷쪽으로 흘렀다.
- 3) 애스팔트 방수층이 밑쪽으로 잡아당기는 바람에 찔려 끊길 일도 있음직 한것을 생각할 수 있다.

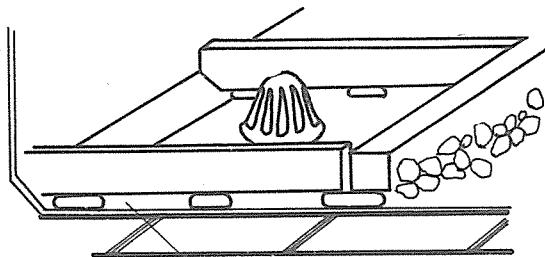
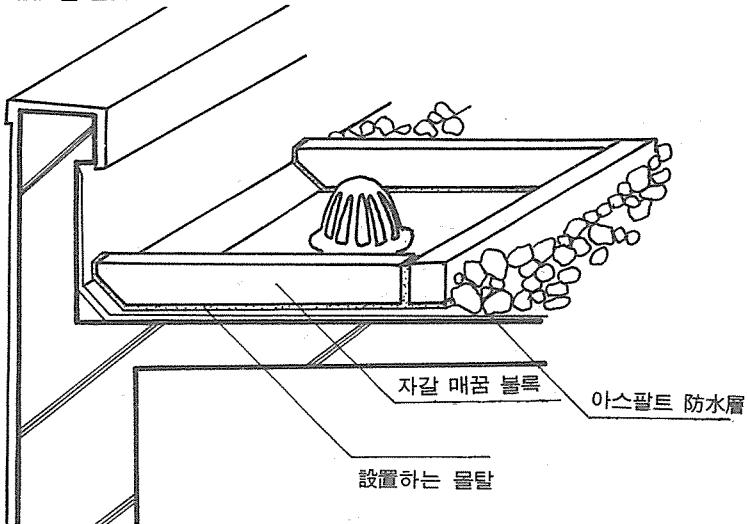
그림18

물빼기 드레인 둘레에 자갈마루리 블록 앉히기를 잘 못한데서 오는 빗물새기

자갈마루리 블록 앉히기를 방수층과 사이를 떠우지 않고 앉혔기 때문에 물빠지기가 나빠서 출기찬 비가 올때면 늘 물이 고이어 있었다. 게다가 옥상 청소가 못미쳐서, 가랑잎이나 먼지가 루우프 드레인에 쌓여 막혀서 빠질 구멍이 없어진 물이 옥상에 하나 잔뜩 고여서 그리 높지 않은 빠라펫트를 넘쳐 흘렀다.

자갈 마루리 블록을 고쳐 앉혀서 물빠지기가 잘 되겠군 함과 아울러서 때를 매기어서 옥상청소를 빠짐없이 하도록 일려주었다.

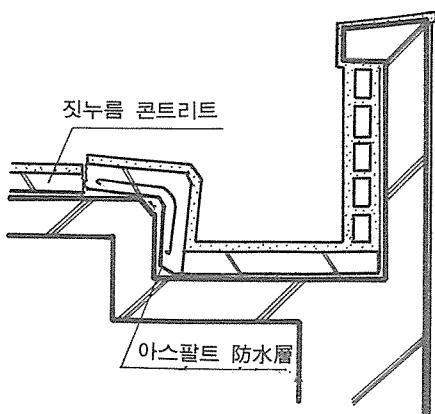
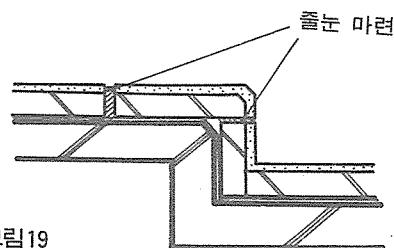
그림19

턱이 진 옥상 방수 짓누름 콘크리트의 부풀어 남어서 오는 깨져 끊어지기.

짓누름 콘크리트의 신축출눈은 3m마다 마련되어 있었지만 편편한 곳과 치울림쪽 콘크리트를 한꺼번에 쳐 놓았기 때문에, 짓누름 콘크리트가 부풀음에 못견디어 솟아서 일그러졌다.

치울림쪽, 편편한쪽을 가장 가까운 신축 출눈까지 걸어내고, 치울림쪽 편편한쪽을 따로따로 콘크리트를 쳐서 그 갈피에서 맞닿는쪽 틈짬에 엘라스티트로 절연하였다.

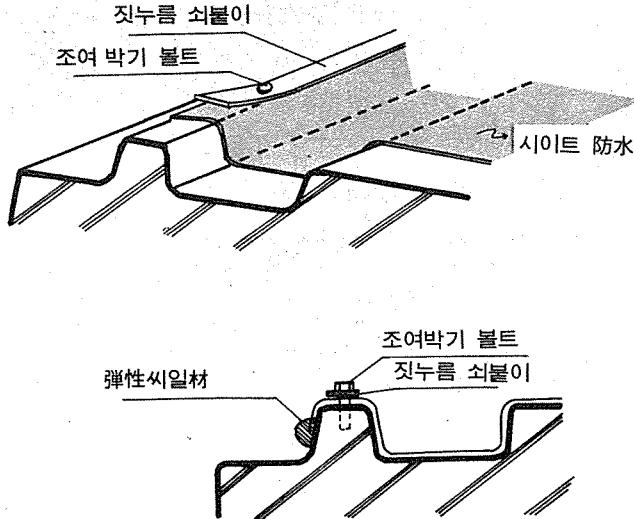
그림20

- 방수층 끄트머리 짓누름 쇠붙이가 솔아서 방수층 끄트머리가 벗겨져, 그곳에서 빗물이 방수층 뒤면 으로 흘러 들었다.
- 짓누름 쇠붙이가 조여 박기 볼트에서 너무 길게 남겨두고 붙여졌다(조여박기 볼트가 자리를 잘못 잡았다)는 것과, 조여박기 개소가 모자랐기 때문에 햇볕받이로 부풀어 늘어난 쇠붙이가 마무리 조여박은 볼트를 잡아뗐다.

- 짓누름 쇠붙이의 볼트자리에 남겨둔 길이를 짧도록 하여 고쳐 마무리고, 탄성(彈性)씨일 재료로서 방수층 끄트머리를 물막이 하였다.

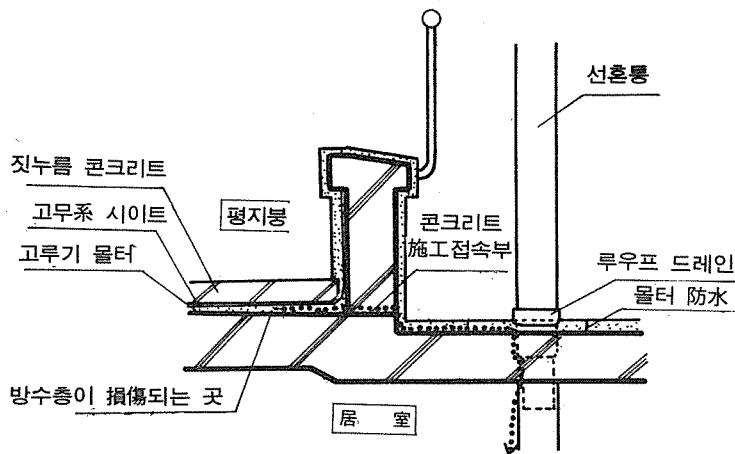
그림21

- 사이트 방수층의 손상을 그냥 보아 넘기고 짓누름 콘크리트를 시공하였다.

- 손상된 방수층을 걷어내고 밀바탕을 말린 다음, 겹침기리를 넉넉히 잡아서 똑같은 재료로 보수하였다.

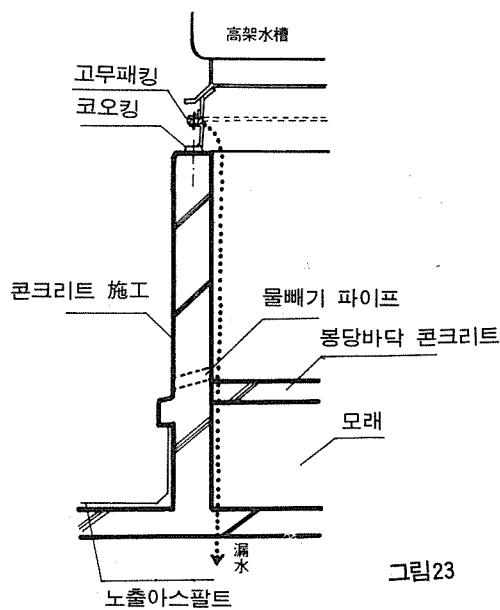
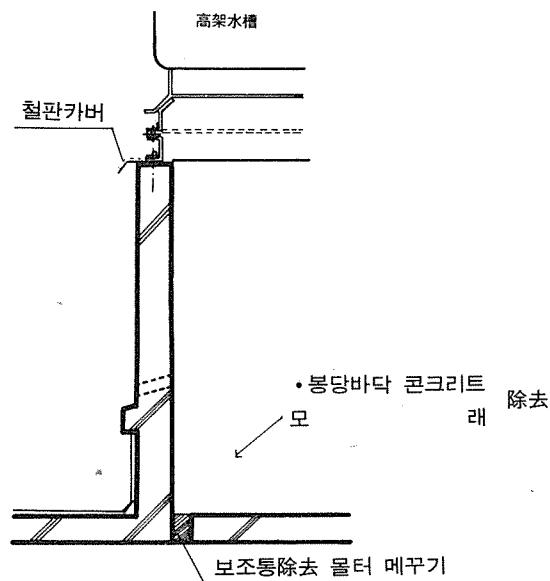
그림23

고가수조 기초 벽위에서 스며드는 빗물.

그림과 같이 고가수조의 바로 밑(기초위)에서 스며들어서 새는 빗물이 내부 부피채워 돌우기 모래에 스며들어, 이것이 다시 그 밑바닥 슬랩을 훼铄은 보조틀(슬랩과 고가수조 기초를 한꺼번에 콘크리트 시공하기 위하여 사용한 거푸집 버팀 보조틀)을 따라서 빗물이 섰다.

- 1) 수조를 한번 내려놓고, 철판으로된 카버를 기초 전면에 씌웠다.
- 2) 봉당바닥 콘크리트를 뜯어 내고, 누수원인이 된 부피채워 돌우기 모래 및 보조틀을 걷어내고, 몰탈 메꾸어 봉박아 마무리었다.

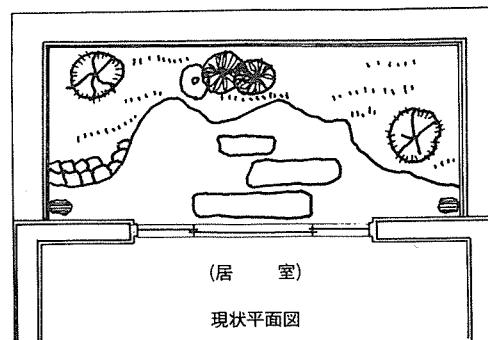
그림24

옥상 정원에서의 누수

이 정원공사가 전물을 넘겨준뒤에 설비자의 보살핌 없이 시공되었기 때문에 빠라펫트 하나간뜩이 흙을 돋우어서, 물이 잘 빠지지 않는곳에서 방수층 치울립 뒷쪽으로 물이 스며들어서 빗물이 섰다.

위의 그림과 같이 빠라펫트에 맞닿은 흙돋움을 걷어낸 다음, 빠라펫트가 물빼기를 좋게 하였다.
