# 日 運輸省自動車局 '75年度

## 自動車事故 解析報告書

## VII. 타이어 關係拔萃

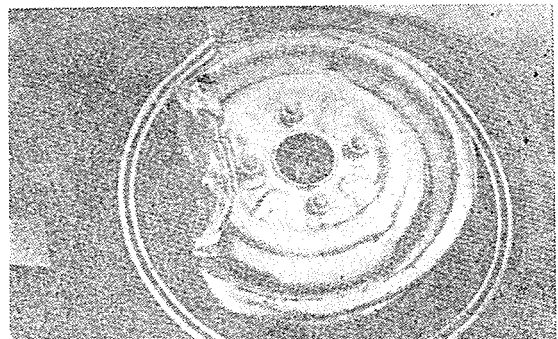
表 6—1—1 事故番號 40의 位置關係

또한 濕潤路의 事故例(事故番號40)의 1當車輛은 後軸左右의 타이어 사이즈가 相異해 있었다. 左右타이어의 사이즈 差異는 危險하며 他의 事故에도 連結할 可能性이 있었다.

또 타이어 트래트의 殘餘흄도 거의 없으며 適切한 타이어를 使用하고 있었다고 하면 制動距離는 더욱 減少해있을 것이다.

不適切한 타이어 管理의 典型的인 一例로서 事故番號 40의 概要를 表 6—1—3 圖 6—1—1에 表示했다.
