嶺南火力發電所 第2號機터빈 復舊作業을 돌이켜보며

金 相 演

(前韓電(株)發電部長)
新豐製紙(株)副社長)

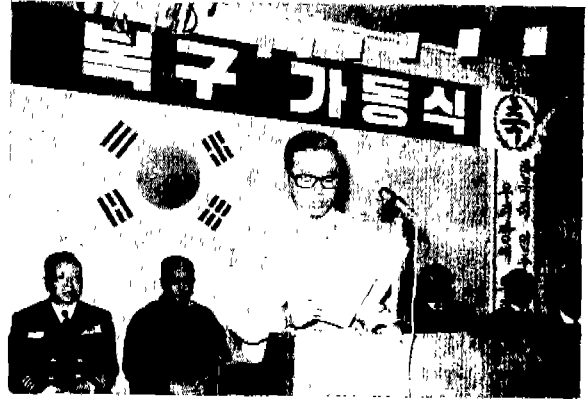
嶺南火力 2號機터빈復舊事業

경과보고를 하는 筆者
