界 化 島 干 拓 地

(晴湖池湧出水 및 斜面 崩落處理)

金 周 範* 金 浩 一*

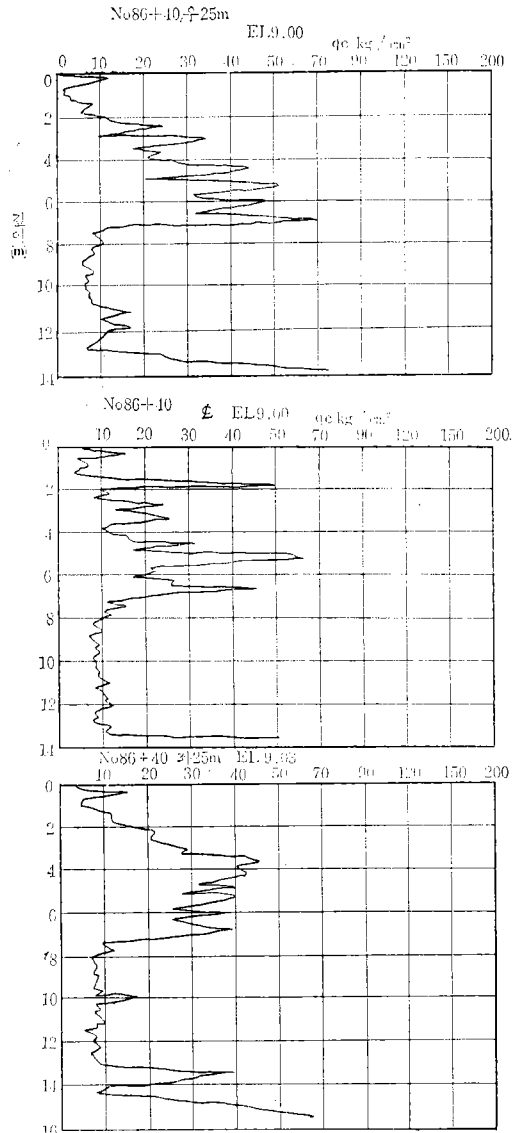
그림. 1. 원추관입곡선도

堤塘敷地는 全體가 干拓地 瀉土地盤이며 前記한 큰 滲이 되게 甦된 附近地盤이 軟弱할것으로 보아 二重管式 圓錐貫入抵抗 試驗을하여본 結果 表層 2m까지 軟弱한 瀉土層이고 그以下 7m까지 모래層으로(細砂)되어있고 7m~14m사이가 다시 軟弱한 瀉

土層으로 이루어졌는데 16m 深度까지도 硬地盤은 發見하지 못하였다. (그림. 1 參照)

그림-1 圓錐貫入 抵抗試驗 曲線圖에서 보는바와 같이 두께 約 5~6m의 모래층이 瀉土地盤에 介在 되어있어 이곳을 통하여 透水된 물이 堤體押盛土外 廓 無載荷部位에서 集中的으로 湧出하는데 이部分 地盤은 前記한 滯이 있던部位로서 耕地整理作業으로 되메움된 곳이며 長久한 期間 堆積되어 이루어진

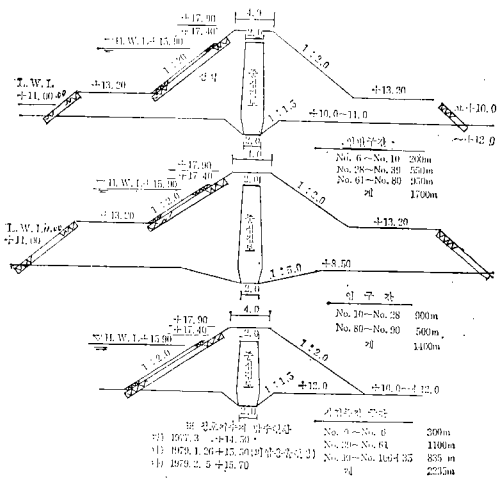
그림. 3. 청호저수지 제방 표준단면도

當初 中心粘土에 山土를 使用한 外에는 瀉土로 築堤하는것으로 計劃되었으나 瀉土의 現場(自然)含水比가 커서 다짐率이 低下될것을 念慮하여 押盛土部 一部에만 瀉土를 使用하였고 大部分의 築堤材料에 山土를 使用하였다. (그림. 2, 그림. 3, 表-1 참조)

位의 흙은 花崗岩風化土(SM)로서 築堤되어 있으며 浸出面이 標高 14.50m에서 나타난곳이 1個所이고

堤體崩落의 原因으로는 築堤後 오래도록 放置하였다가 貯水한 理由도 있겠으나 事故部位 堤體의 施工密度가 높지못하였고 더우기 築堤材料는 花崗岩風化土로서 低塑性의 粘着力이 없고 飽和時 剪斷強度가 顯著하게 減少하는 材料이며 浸潤線의 位置로 보아 거의 均一質일것등을 들수있으며 滿水와 더불어 異相酷寒으로 飽和된 斜面의 表面部가 凍結되었던것이 解凍이 되면서 두께 30~40cm가 미끄러져 崩落된 것으로 思慮된다.

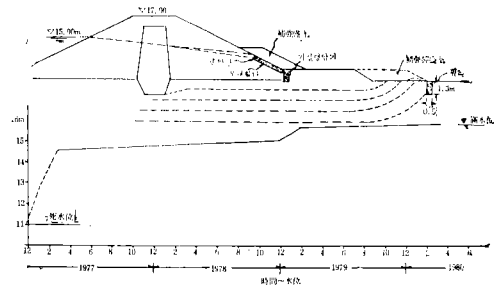
그림. 4. 저수위와 용출수가상도 및 보강상세

湧出水의 上昇壓力를 測定한바 約 30cm程度의 水頭이며 그 湧出水의 發生範圍의 幅員은 押盛土法尾에서 約 4m 範圍였음으로 止水工法으로는 높이 1m, 幅 5m의 押盛土를 施工하되 法尾部에 모래필타層을 縱斷方向으로 幅 50cm 깊이 1.3m로 『當初地盤標高(整地前)』까지 設置하였다. (그림. 4 참조)

堤體에서 浸潤線이 露出되고있는 標高 14.0m線 斜面에 따라 縱斷方向으로 모래필타를 넣고 橫斷方

向으로는 約 10m 間隔으로 排水管(PVC製品)을 設置하여 既設水路에 排水하도록 하였다. 그리고 이 필타施工面에서 凍結深을 考慮하여 約 1m 두께의 盛土材로 눌러주는것으로 施工하였다. (그림. 4 참조)

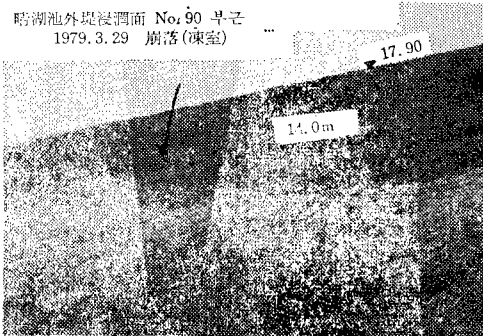
時湖池外堤浸潤面 No. 90 部分
1979. 3. 29 崩落(凍室)

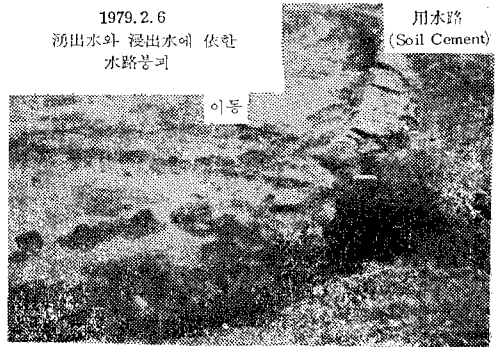
1979. 2. 6
湧出水와 浸出水에 의한
水路崩괴
