# 自家用 電氣設備의 트러블事例

### 高壓 油入開閉器의 폭발噴油로 인한 작업자 부상 사고

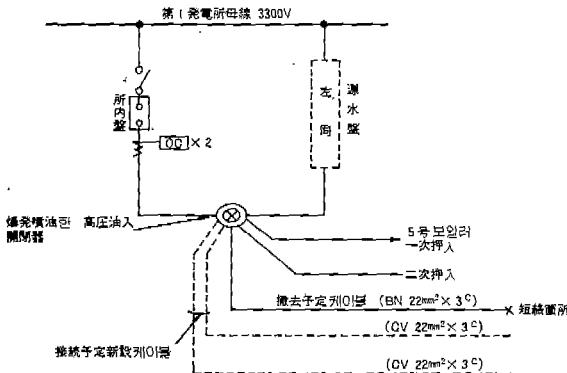
〈그림-1〉 事故發生의 電源계통도

사고가 발생한 電氣工作物은 屋内(바닥면에서 약 2.6m 위)에 시설된 常用·豫備切換을 할 수 있는 双投型 高壓油入開閉器이다.

사고발생 약 1주일전 전기담당자가 불필요 전기 설비의 철거와 新設 전기공사를 위하여 前記한 개폐기를 개방하고 入·切用 끈을 끊은 상태로 하여 가까이에 있는 壁面에 있는 지지 금속구에 묶고 체인을 사용하여 자물쇠를 채워 놓았다. 그리고 또

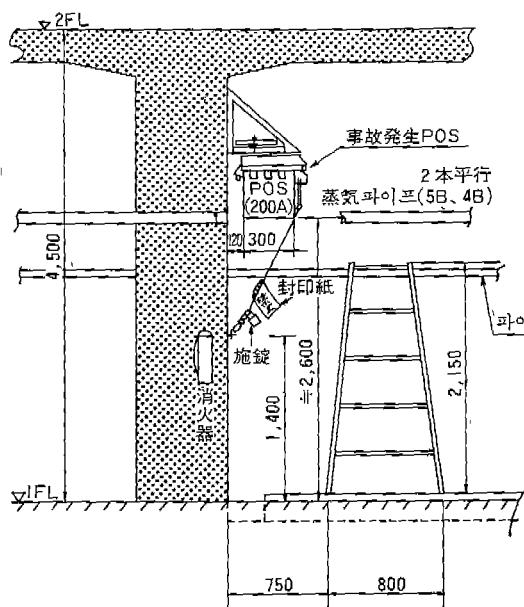
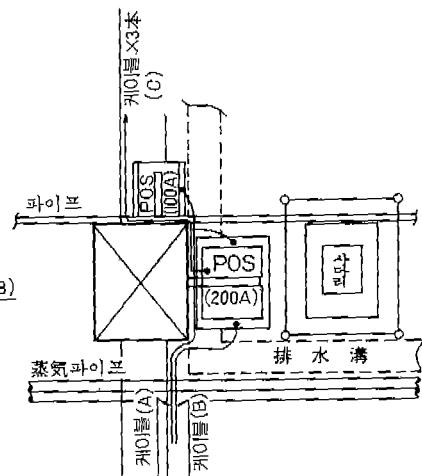
〈그림-2〉 事故現場상황도

작업자 중 2名이 新設 高壓 케이블의 延線과 支持金屬物의 설치작업을 위하여 同開閉器 근처에서 작업원 1명(57세)은 사다리를 타고 다른 1명(27세)은 바닥면에서 보조작업을 하고 있을 때 사다리 위에서 작업을 하고 있던 1명의 작업원이 균형이 안잡혀 넘어지면서 施錠 封印되어 있는 同開閉器의 入切用 끈을 잡고 全体重이 쓸렸다. 그때문에 同開閉器가 通電狀態가 되어 短絡電流가 흘러(2차측 철거에 정 케이블의 끝이 콘크리트에 매입되어 있었기 때문에) 개폐기 내부의 기름(약 18ℓ)이 加熱되어서 폭발 噴油함으로써 사다리 위의 작업원과 바닥면의 작업원이 热油를 뒤집어 쓰고 부상을 입

이 사고는 이상과 같이 高壓 油入開閉器에 접근하여 사다리에서 작업을 하고 있던 작업원이 넘어지면서 자신의 몸을 지키기 위하여施錠되어 있던 高壓 油入開閉器 入・切 조작용 끈을 쥐었기 때문에 개폐기가 투입되고, 또한 2차측의 철거예정인 케이블 끝이 콘크리트 내에埋入되어 있었기 때문에 일어난 사고로서, 유입개폐기의 爆發噴油事故로서는 특이한 사고라고 할 수 있다.

이와같은 사고의 방지를 위하여 자가용 전기공작물 설치자는 油入開閉器를 옥내 또는 큐우비클式 高壓受電設備내에 시설하거나 또는 사람이 용이하게 출입할 수 없도록 유입개폐기 주위 5m 범위에 울타리를 설치하거나(이 경우 울타리 안쪽에 可燃物質이 없을 것) 또는 유입개폐기 주위에 견고한 벽을 시설하도록 한다.

그리고 油入開閉器에 접근하여 사다리 등을 사용하여 불안정한 작업을 하여야 할때는 확실한 안전 대책을 세우고 작업에 임하여야 한다.

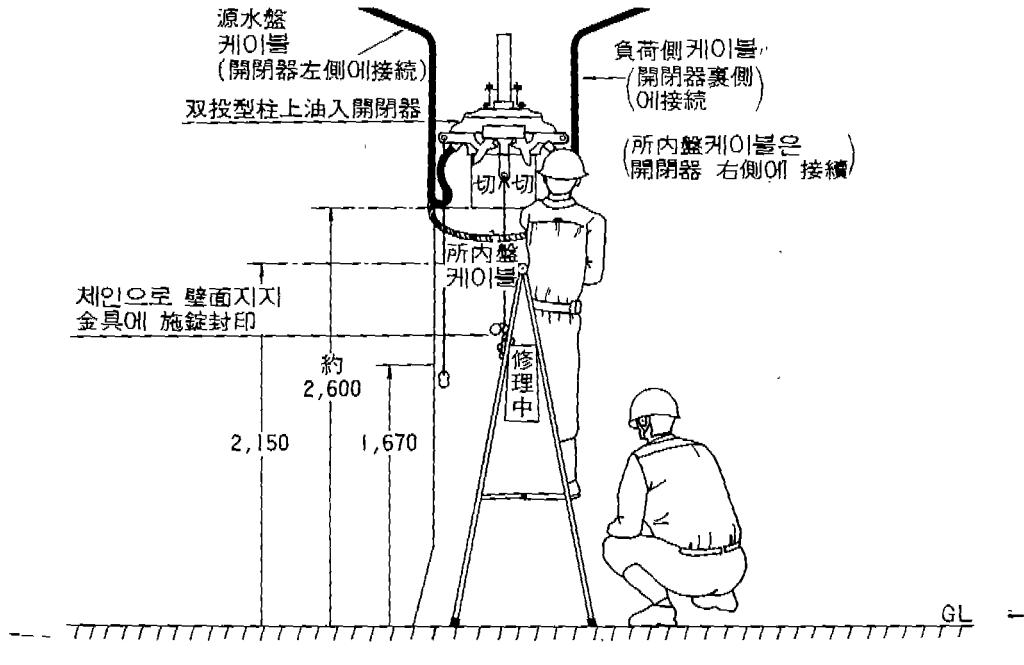
〈그림-3〉 事故時の状況

보호장치는 過電流 繼電器가 설치되어 있었으나 (地絡 繼電器는 설치되어 있지 않았다) 限時型이였기 때문에 폭발전에 트립할 수가 없었다.
