技師會員을 爲한 理論과 實務

自家用 電氣設備의 트리블事例

〈事例 4〉

地絡繼電器에 관한 것 地絡繼電器의 誤動作 事故

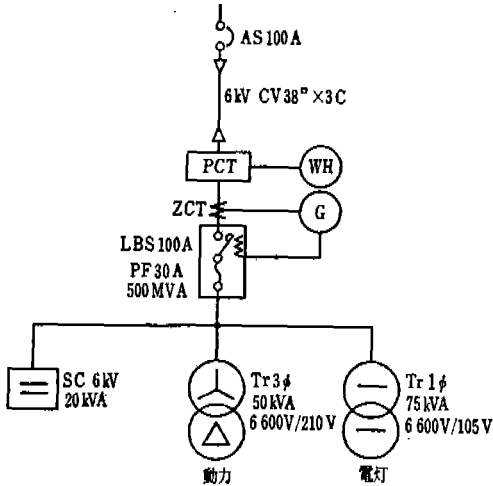
(그림-1)

큐우비클식 高壓 受電設備의 構成은 그림1의 單線結線圖와 같고 氣中負荷開閉器에 地絡繼電器의 트립機構를 取付한 것이다.

深夜 輕負荷時에 地絡繼電器가 動作하여 全停電이 되었다. 이 需用家は 레자關係의 店舖로 停電은 營業停止가 되니까 큰 支障을 가져오게 되었다.

다음날 地絡原因을 調査하여 보니, 地絡을 한 흔적이 發見 안되고 大地間의 絶緣抵抗도 2000M Ω 이었다. 參考로 地絡繼電器의 動作試驗을 하여 보았으나 正常이었다.

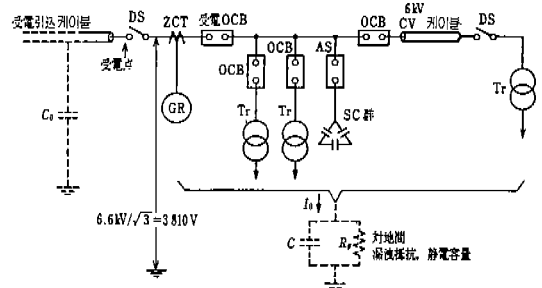
〈그림 - 1〉 對地間의 電流測定

(2) 對地充電電流의 測定 그림 1에서 健全時에 構內 高壓回路 一括의 對地充電電流의 測定으로 6.6 kW√3의 電壓을 印加하여 I₀의 값은 170mA가 되어 이값은 케이블의 互長과 機器容量에서 보면 妥當하다고 生覺되었다.

(3) 波及事故에 의한 地絡繼電器의 誤動作의 檢討 配電線等 電源側에서 地絡事故가 發生하면 構內의 對地靜電容量을 통하여 零相電流가 事故點을 向하여 흐른다. 이때는 GR의 感度電流는 整定 値가 400mA로 3線一括의 對地充電電流 170mA보다 크고 誤動作을 일으킬 原因이 되리라고는 生覺하지 않는다.

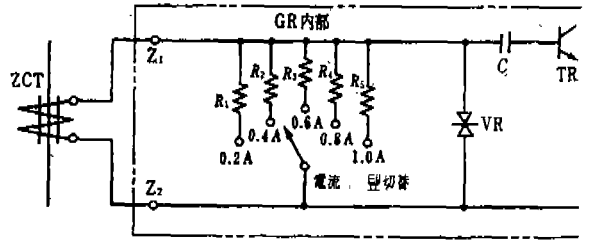
(그림-2) 高壓地絡繼電器 (GR) 內部的 電流整定部分略圖

0.04A 程度로 動作 電流計 렌지의 判讀差異인가 하여 다시한번 試驗電流를 흘려보내니까 이번에는 規定電流의 正常動作이 되었다. 이상하다 하고 整定 電流를 몇번 反覆하여 움직이니까 때로는 적은 電流에 의한 不良動作이 있었다.

그후 正常動作이 되었다. 0.6A 整定 電流值에도 같은 現象이 보였다. 이에 따라 GR의 誤動作은 電流整定 接點의 接觸不良이 原因이었던 것이 判明되었다.

GR이 動作하여 停電이 된 時刻은 深夜 3時頃으로 가느비가 오고있는 狀況에서 GR의 電流整定 電流의 接觸不良에 의하여 0.04A로 動作되는 狀態에 있어 그러한 條件下에 GR의 動作은 다음과 같이 推測되었다.

- i. 비가 오는 狀態에서 外部配電線路의 對地漏洩 電流가 흐르기 쉬운 狀態이었다.
- ii. 時間的으로 보아 가장 輕負荷 時間으로 大部分이 進相컨덴서의 電流로 高調波 電流를 많이 包含하고 있어 零相電流가 흐르기 쉬운 狀態였다.

그림2에서 ZCT에서의 入力는 電流整定 部分의 電壓에 따라 增幅 回路에 보내지고 있으니까 電流整定의 接觸不良이 있으면 ZCT의 入力이 그대로 增幅 回路에 보내져서 整定值보다 적은 값으로 動作한 것이다. 地絡繼電器의 電流整定의 接觸不良에 注意하여야 할 것이다.
