# 自家用 電氣設備의 트리블事例

“動力用 DS를 受電用 DS로 誤認, 作業者가 感電負傷한 事故”

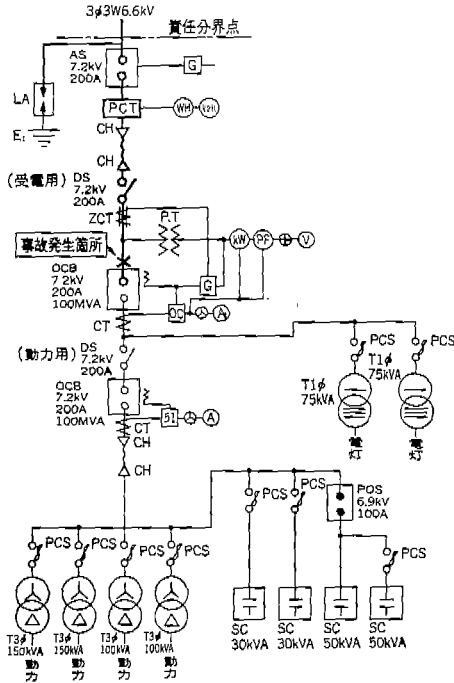
〈그림-1〉單線結線圖

事故가 發生한 것은 어떤 地方官廳에서 電氣保安 業務를 安全公社에 委託한 需用家다. 契約電力은 270kW, 受電設備은 屋內式이고, 單線結線圖는 그림 1과 같다.

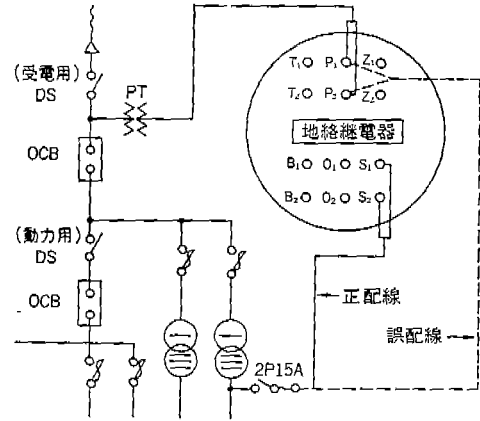
〈그림-2〉地絡繼電器結線圖

(1) 受電用油入遮斷器地絡繼電器의 制御電源端子 (P<sub>1</sub>, P<sub>2</sub>)에 그 遮斷器電源側의 計器用變壓器에서 100V電源이 供給되고 있었으나, trips用電源端子 (S<sub>1</sub>, S<sub>2</sub>)로 가는 配線의 接續되지 않았으므로 電氣工事店(被害者所屬)에 工事を 依頼하였던 것이다 (그림 2 參照).

(3) 配電線 工事は 豫定대로 實施되었으나, 被害者는 受電壓 裏面에서 地絡繼電器에 配線을 接續할 때 S<sub>1</sub>, S<sub>2</sub> 端子에 接續하여야 할 것을 이미 計器用變壓器로부터의 配線이 接續되어 있는 P<sub>1</sub>P<sub>2</sub> 端子에 잘못 接續하였다(그림 2 參照).

① 地絡保護機能을 다하지 못했다는 것에 對하여는, 이번 事故에 直接 關係되는 것은 아니지만 地絡時에 重大事故로 發展할 우려가 있으며, 地絡繼電器 設置時에 完全한 檢査, 日常 또는 定期點檢 등의 精度 向上을 圖謀하는 등으로 恒常 保護機能을 다할 수 있도록 할 것.

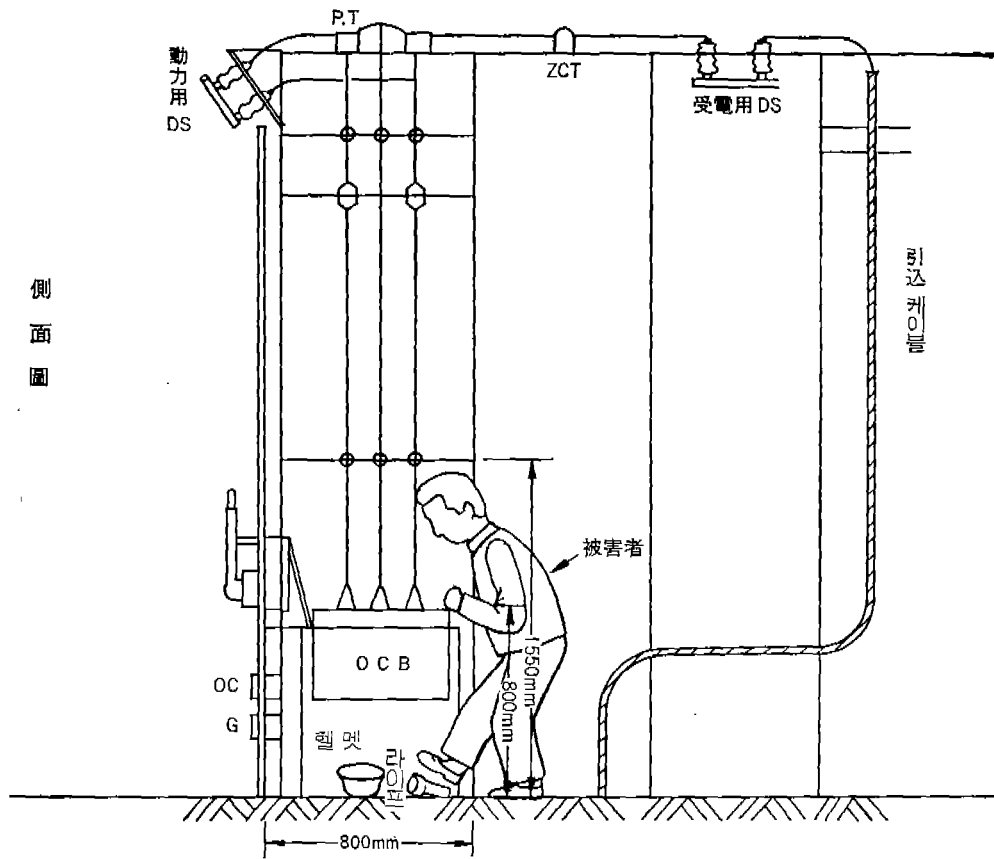
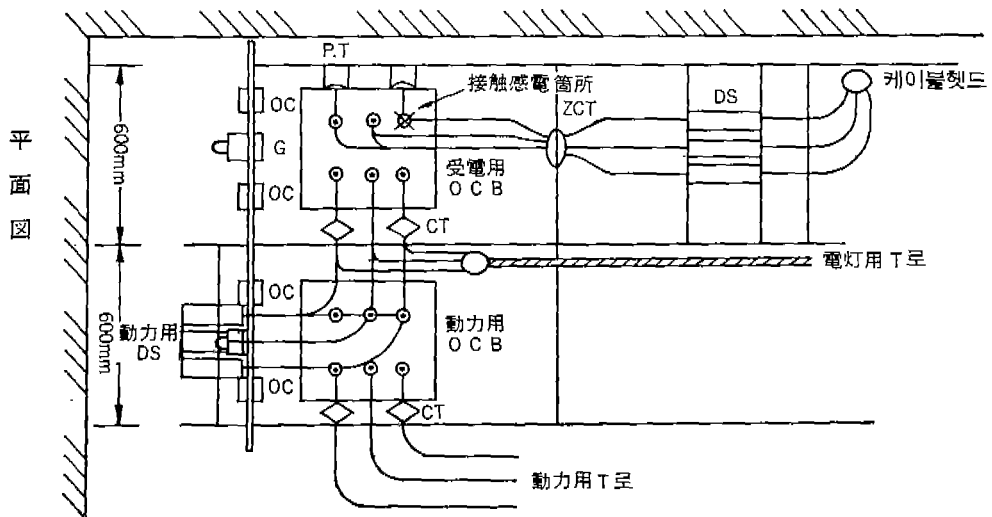
〈그림-3〉 受電盤圖

器(責任分界點)를 開放하지 않고, 受電室內의 受電用油入遮斷器, 動力用油入遮斷器를 開放 그리고 動力盤 上部에 設置한 動力用 DS를 開放하고, 檢電은 하였으나 接地는 잡지 않고 作業을 始作하였다. 動力用 DS를 開放한 것은 受電盤과 動力盤이 隣接되어 있고, 盤의 正面에서 보아 動力盤上部에 取付되어 있는 動力用 DS를 受電用 DS로 誤認한 것이며 受電用 DS는 受電盤 裏面의 후레임파이프의 上部에 取付되어 있었다.

被害者는 盤 裏面의 繼電器端子의 配線과 接續을 點檢하기 爲하여, 양손으로 후레임파이프를 붙잡고 오른발로 受電用遮斷器 옆을 밟고 머리를 右側파이프와 그 遮斷器電源側母線과의 사이로 들어 밀려고 할 때, 머리가 充電部에 接觸되어 感電된 것으로 推測된다(그림 3 參照).

③ 充分한 照明設備가 準備되지 않은 것에 對하여는 地絡繼電器의 誤接續, DS의 誤操作에 이르렀다는 것으로 보아서도, 非常燈의 增設, 携帶用發電機 등을 準備하는 등 操作 및 作業에 支障이 없도록 하여야 한다.

④ 檢電의 實施, 接地施工에 對해서는 工事を 實施하는데 基本이며 作業者の 教育, 訓練 등을 徹底히 하여야 한다.
