電氣事故와 設備故障 事例

日常巡視點檢中의 感電死亡事故

큐비클式 高壓受電設備의 點檢作業中의 感電負傷事故

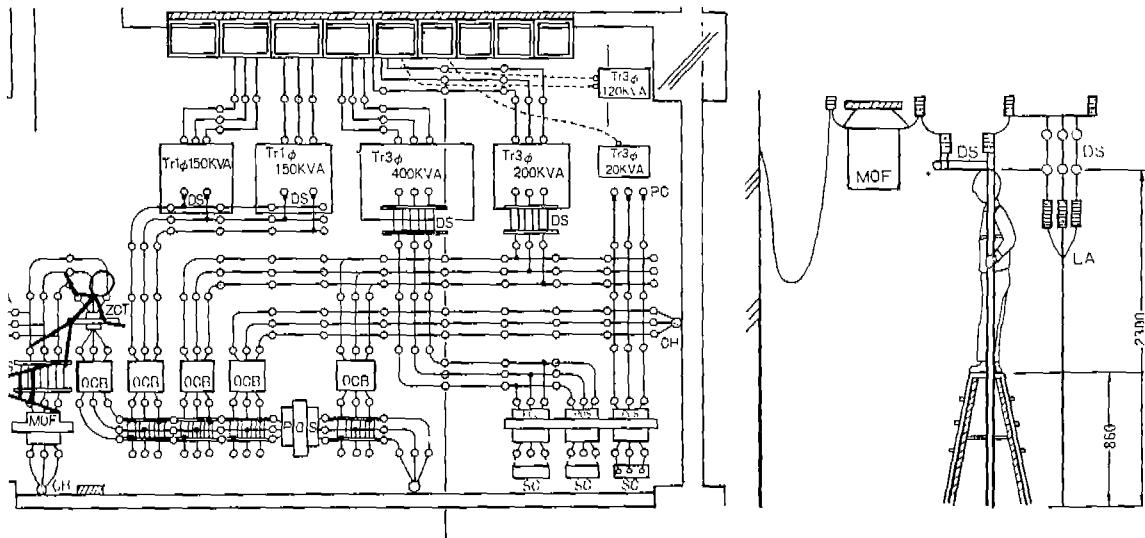
〈그림-1〉 事故發見時의 狀況圖

〈그림-2〉 事故時의 想像圖

9:30 溫水器의 修理를 끝마친 副主任이 중앙 감시반실에 돌아 왔을 때 被害者는 없었다. 副主任은 日常巡視點檢이 계속되고 있는 것으로 생각하고 被害者와 合流하려고 受電室의 문을 열었을 때 受電用 DS 밑에 쓰러져 있는 被害者를 발견했다.

- ① 被害者 옆에 사다리가 쓰러져 있었다.
- ② 受電用 DS의 힌지 부분에 머리카락이 붙어 있었다.

③ 원손의 손바닥에 火傷의 흔적이 있고 또한 파이프 프레임의 支柱部分에 원손으로 잡았던 자리가 있었다.

이상의 상황으로 추정하면 被害者は 受電用 DS, 또는 그 주위에서 異常을 발견했든지 또는 더욱 상세한 상태를 조사하기 위해 機械室의 工具室에서 사다리를 가져다 원손으로 파이프 프레임의 支柱를 잡고 사다리를 올라갔을 때 目測의 착각으로 受電用 DS의 힌지 부분에 頭部가 접촉되어 感電된 것으로 추측된다.

이에 대하여 이 事業場에서는 ① 保安教育와 再教育에 의한 安全作業의 強化 ② 社員教育의 強化(獨善의 行爲에 대한 경고) ③ 朝禮의 매너리즘 化의 防止 ④ 安全帽着用의 義務化 ⑤ 受電室의 施鏡 등의 대책이 강구되었는데 이것은 모두 일상적으로 실시되어야 하는 것들 뿐이다.

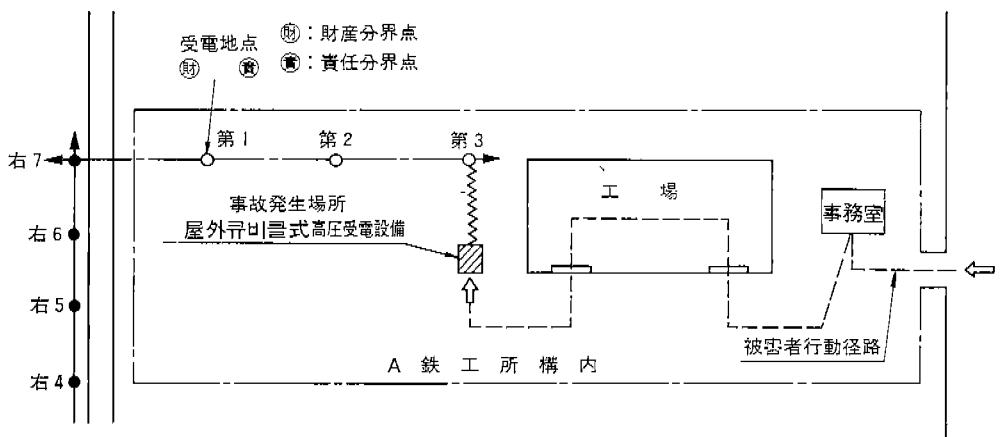
〈그림-2〉 事故發生場所 및 被害者行動徑路圖

N은 통상과 같은 順序로 點檢作業을 개시하여 먼저 工場 내의 負荷設備 등의 點檢作業을 실시하고 그 후 그림 2와 같은 루우트에 의하여 高壓受電設備의 點檢作業을 실시하기 위해 工場建物과 인접하여 設置되어 있는 屋外 큐비클로 향했다. 高壓受電盤의 문을 열고 클램프 미터를 사용하여 變壓器의 제 2종점지선의 누설전류를 測定하여 異常이 없다는 것을 확인한 후 큐비클 内부의 高壓機器의 目視點檢作業中 실수로 上遮斷裝置(PF-S)의 電力 쿠우즈 下部端子의 充電部分에 오른손이 접촉되어 그 자리에서 쓰러졌다. 수10분의 시간이 경과했을 무렵에 이事業場의 常務理事인 S는 點檢作業時間이다른 때보다 오래 걸리는 것을 이상하게 생각하여 돌아본 결과 큐비클 앞에 쓰러져 있는 N을 발견하여 「정신 차려요」하고 말을 걸었을 때 「몸이 아파서 누워 있다. 여기는 어디인가」등의 대답을 하였고 記憶喪失狀態였으며 얼굴, 손, 팔 등에 外傷를 입고 있었기 때문에 즉시 병원으로 옮겼다. 診斷結果는 颜面, 목에 1도의 火傷, 오른쪽 팔과 좌우의 손에 4도의 火傷을 입어 약 2개월의 入院, 加療를 要하는 負傷이었다.

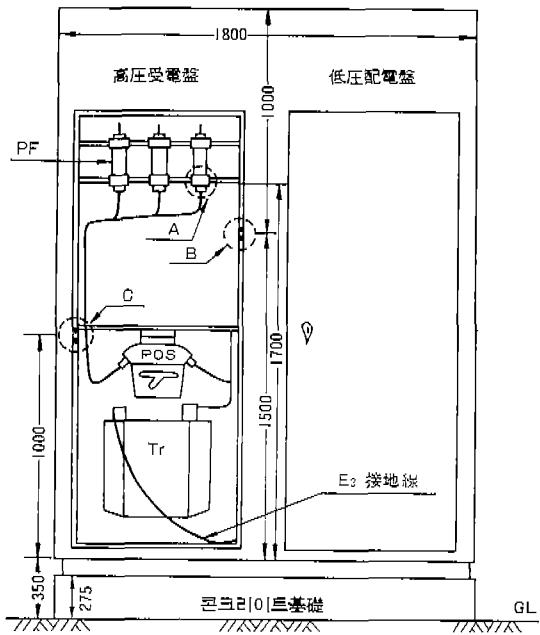
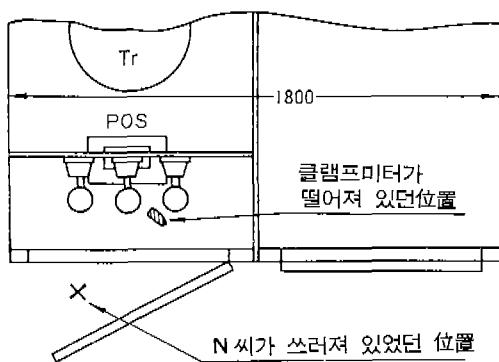
〈그림- 3〉 屋外 큐비클 圖

① N의 身長은 168cm인데 그림 3의 狀況으로 볼

때 큐비클 내부의 目視點檢作業을 위해서는 당연히 적당한 발판이 필요하다. 그러나 통상의 點檢作業에서는 큐비클의 베이스에 발을 딛고 測方을 붙잡고 실시하는 것이 習慣化되어 있었다. 그럼 3에 보면 오른팔 上部가 B點, 左手은 C點에 각각 접촉되고 있으므로 습관대로 큐비클 베이스에 발을 딛고 不安定한 상태로 몸을 옆에 기대고 오른팔 上部와 左手으로 지지하며 點檢作業을 실시한 것으로 보인다.

② 큐비클에는 도어스토퍼가 없었다는 것.當日은 바람이 강하고 事故 후의 문의 위치는 반쯤 열린 상태였다는 點 등으로 미루어 볼 때 ①의 상태에서 點檢作業中에 문이 바람 등의 原因으로 열렸다 닫혔다 했기 때문에 그 때의 속으로 오른손이 電力 쿠

- A : 右手薬指接触 (感電痕跡 表面變色)
 B : 右上腕部接触, 이때의 아아크로顔面火傷
 (10cm² 정도의 橢円形의 아아크痕跡 布片부착)
 C : 左手업지, 人指, 中指接触 (콩알크기의아아크痕跡)
 (注)
 1. 電力퓨우즈의 絶緣遮斷板없음
 2. 도어스토퍼 없음
 3. 큐비클의轉用品

우즈 下部端子의 充電部分에 접촉된 것으로 추측된다.

i) 事故의 發生原因是 첫째로 事故發生 큐비클은 轉用品이었고 設置當初부터 도어스토퍼가 없었다는 점에 起因한다. 도어스토퍼가 없었기 때문에 문은

固定되지 않고 強風에 의하여 왔다 갔다 하여 N을 큐비클 내부로 밀어 넣은 것으로 생각되며 點檢作業中에는 문을 어떤 방법으로 드는지 固定시켜야만 했다. 또한 電力 퓨우즈間 및 그 前面의 노출 충전부분에는 絶緣防護가 되어 있지 않았고 만일 防護가 되어 있었다면 오른손이 充電部分에 접촉되는 것을 방지했을 것이다.

그러나 지금까지의 事故例와 같이 人間의 行動에는 過失은 피할 수가 없는 것이 事實로 나타나고 있는 이상 이같은 과실에 대하여 적당한 對策으로서 充電部分에서의 隔離, 防護 등을 완벽하게 조치하는 것이 极히 중요하다.
