電氣事故와 設備故障 事例

電力 케이블 燒損에 의한 遮斷器室 火災事故

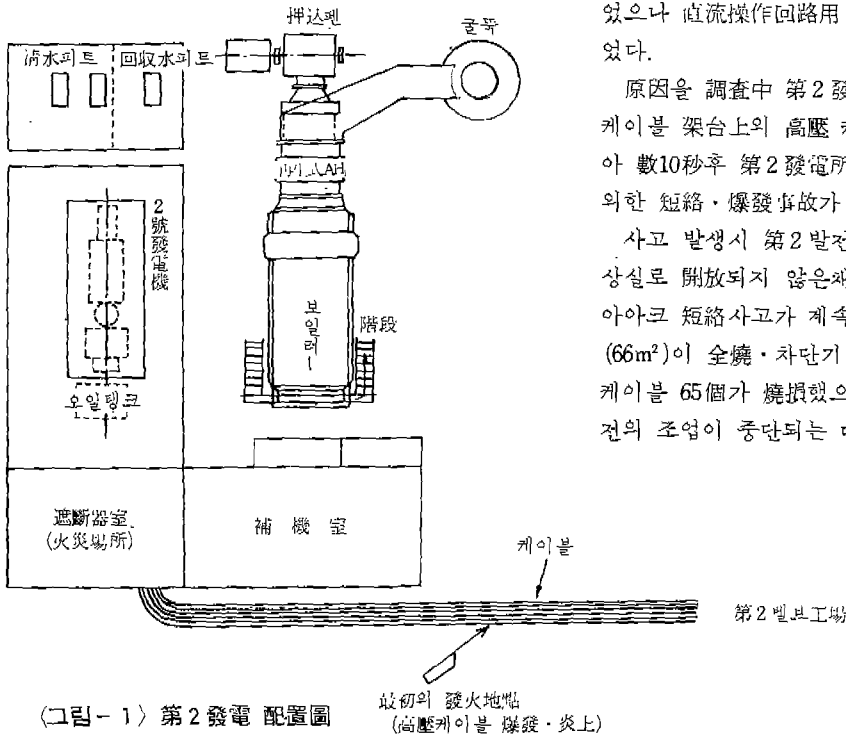
(그림 - 1) 第2 發電 配置圖

事故는 어느 地方의 밸브 製造工場에서 發生했다. 이 工場은 特別高壓受電(受電電壓 66,000V, 受電電力 15,000kW)으로써 第1, 第2 發電所(發電電壓 3,300V, 發電所出力 合計 30,000kW)를 갖고 있다. 運轉의 監視는 第1 發電所內에 있는 中央制御室에서 動力課員에 의한 3交代勤務로 行하여지고 있다. 이번에 事故가 發生한 場所는 그림 1 과 같다. 2 號發電機의 發電電力은 遮斷器室에서 高壓케이블에

原因을 調査中 第2 發電所와 第2 밸브工場間의 케이블 架臺上의 高壓 케이블이 爆發·炎上, 잇달아 數10秒후 第2 發電所 遮斷器室內에서 아아크에 의한 短絡·爆發事故가 發生했다.

사고 發生시 第2 발전기는 直流操作 回路電源의 상실로 開放되지 않은채 運轉을 계속했기 때문에 아아크 短絡 사고가 계속됐다. 이때문에 遮斷器室(66m²)이 全燒·차단기 실내의 OCB 9 台 및 高壓 케이블 65 個가 燒損했으며 送電不能에 의한 全 空전의 作業이 중단되는 大 사고로 발전했다.

케이블 架台上的 화재에 이어 차단기 실내에서 폭발·화재사고가 발생했으나, 원인은 直流操作 回路電源이 상실했기 때문에 各 保護 릴레이가 동작했으나 차단기는 트립되지 않았으며 또 2號발전기도 개방되지 않은채 운전을 계속했기 때문에 短絡 사고가 계속, 사고가 확대되었다.

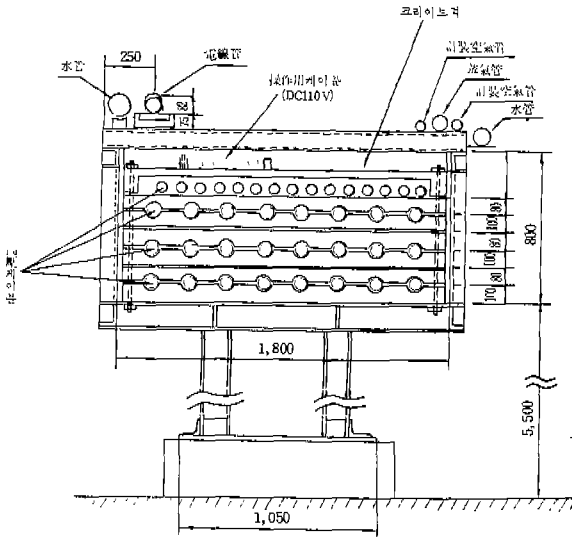
(그림 - 2) 케이블의 施設狀況圖

의해 第2 밸브工場에 送電되고 있다. 이 高壓 電線路는 電氣設備技術基準의 「파이프스탠드 기타 및 이에 準하는것에 施設하는 高壓電線路」에 該當하는 것으로서 그림 2 와 같이 케이블은 地上高 5.5m 의 케이블 架臺上에 施設되었으며 木製의 크리에이트에 의해 케이블 간격을 조정하고 있다.

최초의 發火地點
(高壓케이블 爆發·炎上)

당초 케이블 架台上에서 高壓 케이블이 폭발, 불이 타올랐으나 원인으로서는 다음의 어느것으로 推察되고 있다.

ㄱ) 사고발생의 약 2시간 전에 發火 지점 가까이에서 행한 改造공사의 용접불꽃이 케이블서포우드用 木製크리이트에 着火·炎上(용접관계자는 주의를 기울여 작업을 했기때문에 그러한 일은 있을 수 없다고 證言하고 있다.)

ㄴ) 高壓케이블 또는 直流操作回路用케이블이 劣化하여 短絡, 불꽃에 의해 木製크리이트에 着火·炎上(사고발생 3개월 전의 定期點檢 때만 해도 異狀이 없었다)

4) 電氣設備技術기준에는 파이프스탠드 기타 이에 準하는 施設은 高壓電線路의 전선이 케이블인 경우에는 技術基準에 準해 施設하도록 되어 있으며 또한 高壓 케이블과 低壓 케이블과의 간격 거리는 15cm 이상으로 하거나 또는 耐火性이 있는 경호한 隔壁을 설치 施設하지 않으면 안되도록 되어 있다.

이번 事故가 있었던 케이블 架台上的 高壓 케이블과 直流 조작회로용 케이블의 간격은 13cm로서 電氣設備技術基準의 違反이 인정되었다.

ㄱ) 용접 기준을 고쳐 케이블에 近接한 작업기준의 철저를 기한다.

ㄴ) 조작용케이블과 動力용케이블력을 설치하거나 또는 延燒보호 세퍼레이터를 넣는다.

ㄷ) 老巧化 케이블 更新한다.
