電氣事故와 設備故障 事例

年次點檢時에 發生한 아아크火傷事故

큐우비클內에서의 過失에 依한 作業者 感電 負傷事故

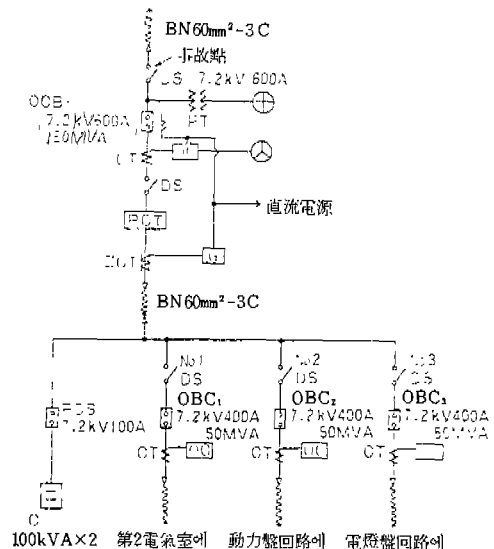
(그림-1) 單線結線圖

年次點檢을 하기 위해서 1時間 程度의 停電을 計劃하고 被害者와 作業責任者가 한組가 되어 停電作業에 들어 갔다. 作業責任者가 配電盤 앞에서 No. 1 ~ No. 3의 遮斷器를 手動으로 開放했다. 이때 被害者는 引込口의 斷路器(D S₀) 아래에서 斷路器開放의 指示를 기다리고 있었다.

直接인 原因은 作業責任者가 全負荷를 開放한 것으로 錯覺하여 作業順序上의 컨덴서用 오일스위

치의 開放을 잊어 버리고 斷路器開放의 指示를 하였다. 그 結果 컨덴서의 充電電流를 끊어버리게 되자 아아크가 發生, 火傷을 입은 것이다.

- ① 作業順序 및 操作順序表를 作成하여 作業者에게 철저히 周知시킬 것
- ② 作業前에 現場의 設備을 說明하여 不充分한 포인트를 作業者에게 認識시켜 줄 것
- ③ 停電時間에 制約이 있을 때에는 作業者를 增員할 것
- ④ 不良個所의 改修에 대해서 앞으로 계속 이루어지도록 設置者를 說得하는데 努力할 것
- ⑤ 過密한 스케줄을 짜지 말고 作業時間에 余裕를 줄 것

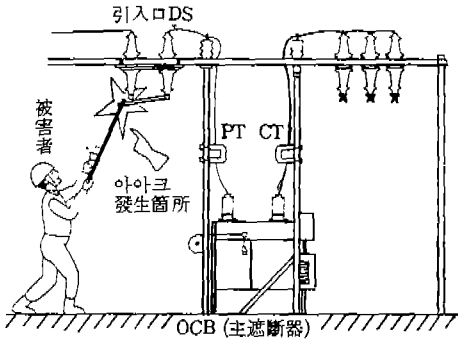
〈그림-2〉事故發生狀況圖

作業責任者의 指示를 받아 斷路器의 一相을 開放했을 때 아아크가 發生하여 顔面과 兩腕에 全治 2個月의 火傷을 입었던 것이다.

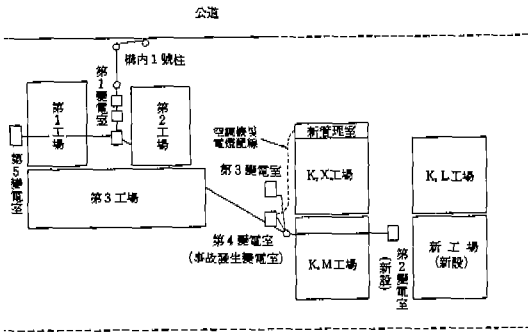
〈그림-1〉構內圖

選任하고 있는 事業場이다. 그림1과 그림2에 表示한 바와같이 工場増築工事を 實施했다.

工場増築에 따른 新管理室로 空調 및 電燈電源의 配線工事を 하던中 그 供給變電室인 第4變電室(屋外キュー비클) 내에서 作業을 하다가 動力用 트랜스 高压端子 部分에 잘못 接觸되어 感電負傷한 事故이다.

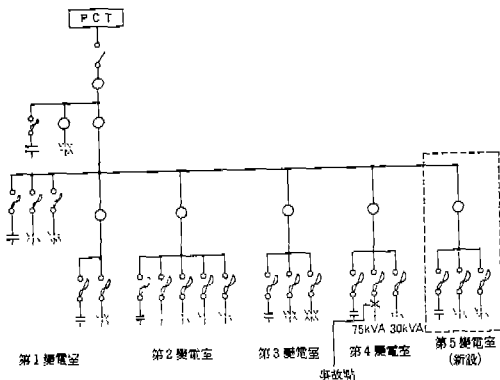
〈그림-2〉單線結線圖

低壓配電盤에 空調 및 電燈用으로 2台의 MCCB를 부착, 結線하고 空調用은 機器부착이 끝나지 않았으므로 MCCB를 斷切한 채 15시가 지나서야 作

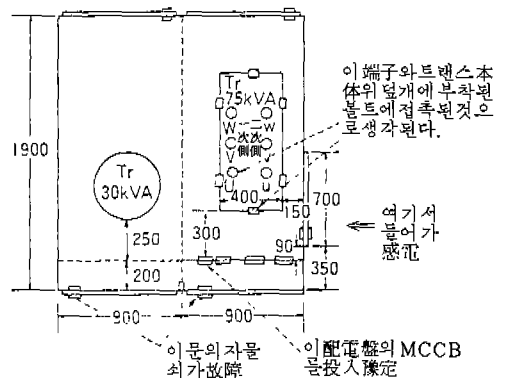
〈그림-3〉第4變電室 트랜스 配置圖

이때 作業者 C는 動力用트랜스의 高压側 6,600V의 L相端子에 등(背)과 허리가 트랜스本体에 接觸해서 感電했다(그림3 및 그림4 參照).

⑤ 高壓充電部의 露出部分에는 비닐관을 입힌다

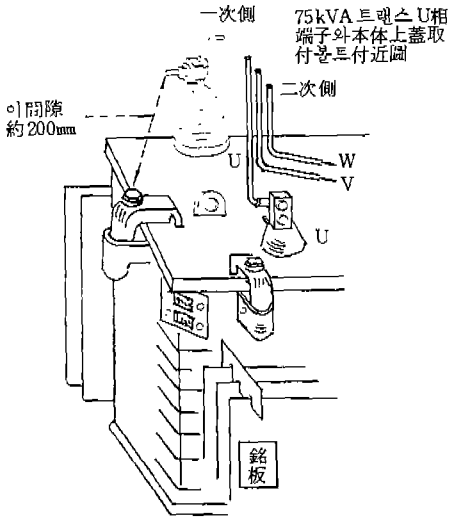
(그림-4) 事故點 附近圖

作業者 B가 第4變電室 內部의 異常이 있는 것 같이 생각되어 作業者 C를 キュー비클 밖으로 急히 끌어 내어 病院으로 옮겼다. 斷結果 背部, 脹部, 右側 腕에 電擊傷(第2度)으로 全治 1個月의 負傷을 입었다.
