83년 大型火災 事例

產業施設과 生活수단이 점차적으로 先進化됨에 따라 火災複害도 더욱더 커지며 증가하고 있다.

이에 防災關係者들이 參考할 수 있도록 지난 해에 일어난 大型火災사고를 집중 調査하여 실는다.

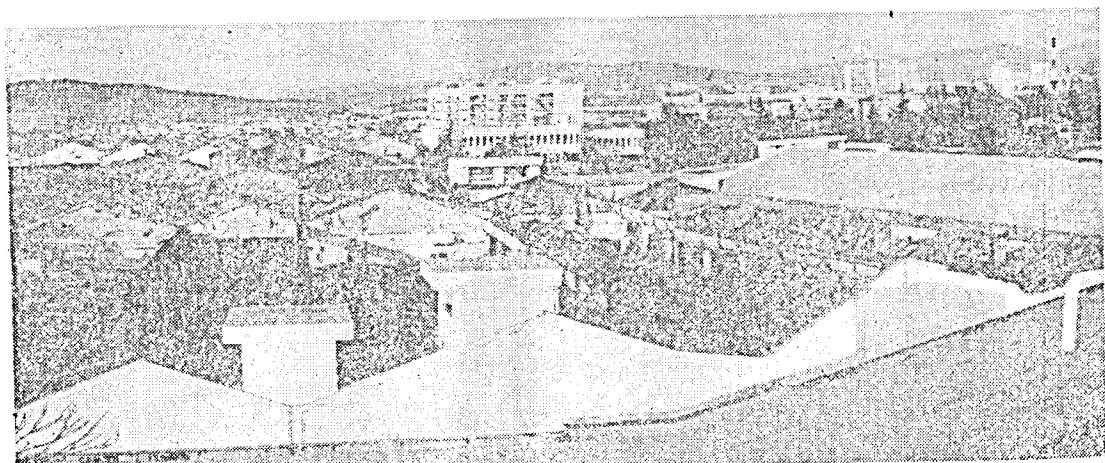
日新紡織(株) 光州工場의 罷災光景(1983. 12. 7 火災發生)

1983년 12월 7일 04시 40분경 방적제 2 공장 면소기
에 먼지 제거작업을 하고 있던 여자종업원이 경방기
제 15호기 등쪽 천정재인 합판에서 빨간 불빛을 처음
발견하고 즉시 현장 안전계장에게 알렸다.

1. 공장 건물에 천정내장재를 가연성 합판으로 사용
함.
2. 방화구획 미설치.
3. 다양한 특수가연물(원면) 취급함에 따른 급속한
연소확대.
4. 대규모공장으로 초기에 자체진화 실패. *

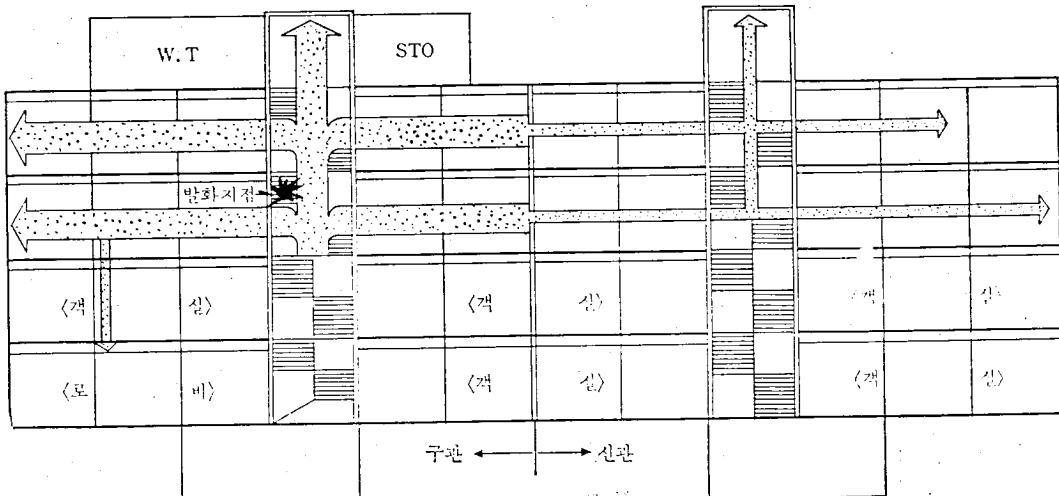
〈연 소 경로〉

(1) 垂直方向으로의 傳播는 客室 화장실내의 파이프 샤프트가 區割되어 있고 전 닉트식 공조설비가 없어 垂直延燒經路가 되지 아니하였으며, 建物外壁의 各層에 幅 30cm程度의 창턱이 있어 窓門으로 인한 上層으로의 延燒도 沖止되었다.

客室 화장실내 파이프 샤프트의 一部開口部로 인하여 上層에 煙氣傳播는 어느정도 있었을 것으로 看做되나 一次의인 垂直傳播經路로 주로 舊館의 主階段을 통하여 이루어졌고, 二次의으로는 新館의 主階段도 上層으로의 延燒擴大에 寄與하였다.

(2) 水平方向으로의 傳播는 可燃性材料로 內裝된 舊館의 3,4層 複道와 各客室의 木造出入門 및 複道에 연한 壁體上部의 開口部를 통하여 舊館客室 전체에 傳播되었으며 不燃性材料로 內裝된 新館의 複道를 따라 新館複道와 客室一部에 傳播되었다. 新館客室出入門은 防炎塗料가 칠해 있어 客室內部로의 水平 延燒沖止에 寄與하였고, 天井이 不燃材料로 되어 있어 天井속까지의 火災傳播가 遮斷되었으며, 客室 간막이벽이 양호하게 築造되어 新館客室사이의 火災傳播는 이루어지지 않았다.

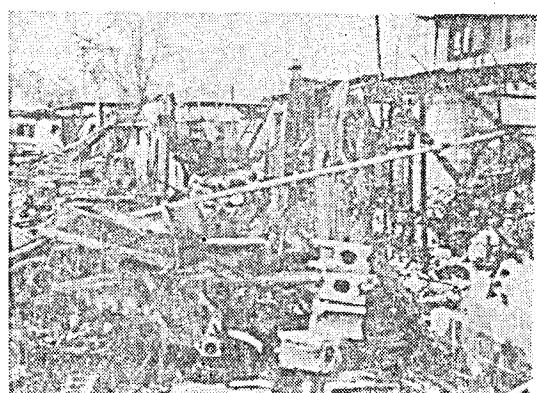
1時間 未滿의 짧은 時間에 本工場이 全燒하게 된 延燒擴大原因은 지붕이 木造인데다가 天井과 間壁이 可燃合板으로 設置되어 있었고 作業場에는 多量의 종이 박스등 可燃材가 적재되어 있어 火災荷重이 상당히 높았으며 防火區劃이 設置되지 않은데 있다.

〈신덕산제과 공장의 이재광경〉
