# 불영사 응진전 수리보고 (佛影寺 應眞殿 修理報告)

田 有 泰

鄭 相 澈

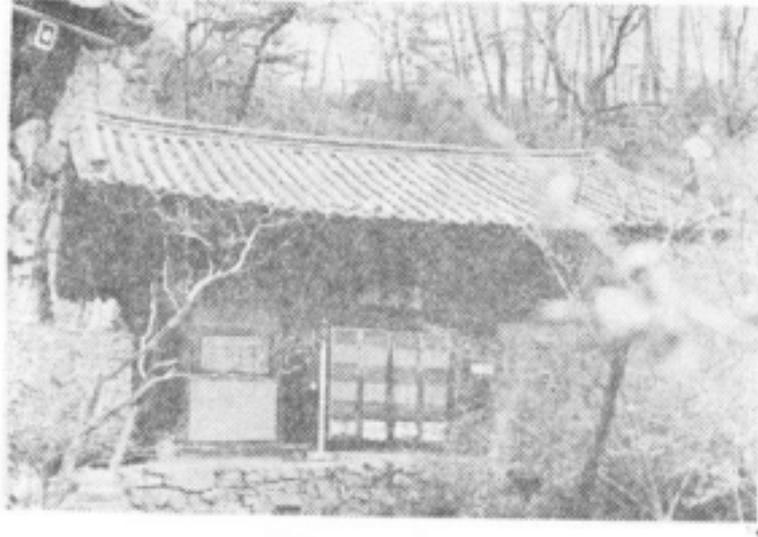
응진전(應眞殿)은 1981年 7月 15日 보물(寶物) 第 730호(號)로 지정(指定)된 건물(建物)로서 지정당시(指定當時) 건물후면(建物後面)의 기와가 심히 노후파손(老朽破損) 및 이완(弛緩)되어 일부 누수(漏水)되고 있었으며 초석(礎石)의 부분적인 침하(沈下)로 인하여 건물(建物)이 동남향(東南向)으로 약 5°정도 기울어져 있었다. 1982年 10月 22日 울진군(蔚珍郡)에서는 사찰동의서(寺刹同意書)를 첨부(添附)하여 건물보수(建物補修)를 위한 지정문화재(指定文化財) 현상변경(現狀變更) 허가신청(許可申請)을 문화재관리국(文化財管理局)에 제출하였다. 문화재관리국(文化財管理局) 설계심사회의(設計審査會議)에서는 보수대상(補修對象) 문화재(文化財)의 중요성(重要性)을 감안(勘案)하여 문화재관리국(文化財管理局) 기술공무원(技術公務員)의 기술감독(技術監督)을 받아 해체보수(解體補修)하되 풍판설치여부(風板設置與否)등 미확인부분(未確認部分)에 대한 고증조사(考證調査)를 병행 실시하고 사용(使用)되었던 구부재(舊部材)를 최대한 보강사용(補強使用)하여 원형보존(原形保存)에 최선(最善)을 다 하도록 보수범위(補修範圍)를 확정(確定) 문화재위원회(文化財委員會)에 심의제안(審議提案)하였다. 1982年 11月 24日 문화재위원회(文化財委員會) 第 1분과(分科) 第 15차 회의(會議)에서는 제안(提案)된 원안(原案)대로 심의의결(審議議決)하여 1982年 11月 30日 불영사(佛影寺) 응진전보수(應眞殿補修)를 위한 지정문화재(指定文化財) 현상변경(現狀變更) 사항이 허가(許可)되었고 설계도면(設計圖面)과 설계내역서(設計內譯書)가 승인(承認)되었다. 승인(承認)된 보수공사(補修工事) 내용(內容)은 다음과 같다.

응진전 보수전 현황

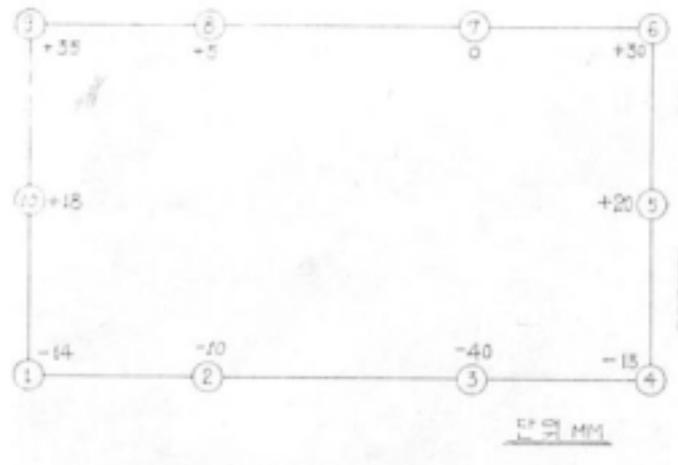
후면(後面) 주초석(柱礎石)에 비해 전면(前面) 주초석(柱礎石)이 전체적(全體的)으로 침하(沈下)된 원인(原因)은 전면(前面) 기초부분(基礎部分)이 연약(軟弱)한 성토지반(盛土地盤)이었을 것으로 생각된다. 침하(沈下)로 인한 변형(變形)이 적은 후면(後面) 기둥의 높이를 보아 평주(平柱)보다 우주(隅柱)를 1촌(寸)(약 30mm) 높혀 솟음을 주었음을 확인(確認)하였고 이를 기준(基準)으로 하여 전면초석(前面礎石) 4기(基)를 드잡이 하였다. 즉 8번 기둥과 9번 기둥 높이를 기준(基準)하여 1번과 4번의 전면(前面) 우주초석(隅柱礎石)은 49mm, 2번과 3번의 평주초석(平柱礎石)은 각각(各各) 15mm, 45mm 드잡이 하여 기초(基礎)를 보강(補強)하였다.

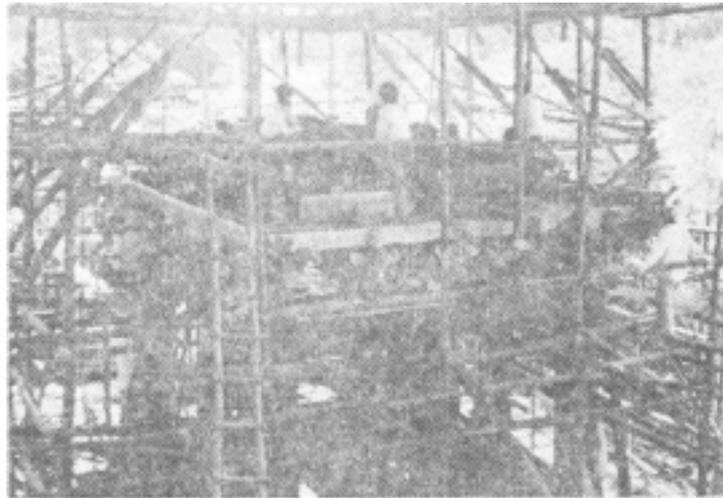
건물조립(建物組立)

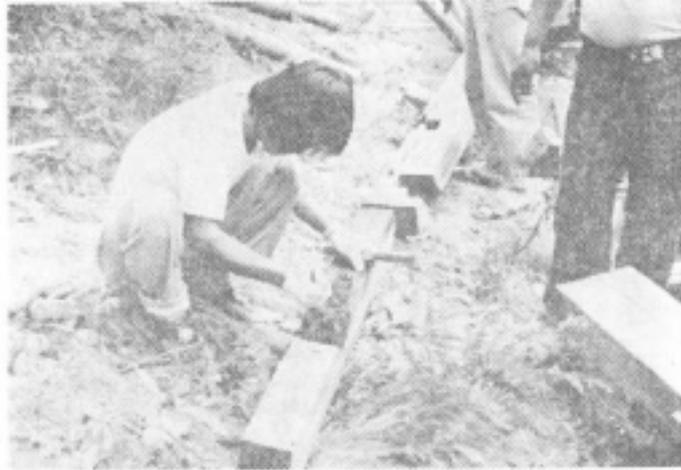
합성수지작업(인공목재)

부식부위(腐蝕部位)를 끝이나 대패로 완전히 제거(除去)한 후 톨리엔으로 세척하고 10~20분(分) 경과한 후 에폭시수지(EPOXIES CIBA-GEIGU AY 103과 HY 956(경화제(硬化劑))를 5:1로 혼합(混合)하여 제거부위(除去部位)를 보강(補強)한 후 표면처리(表面處理) 마감하였다. 또한 부식부재(腐蝕部材)가 크고 심할 때에는 SV 427과 HV 427을 1:1 비율(比率)로 혼합사용(混合使用)하였고 아랄다이트 수지(樹脂)로 마감처리 하였다.

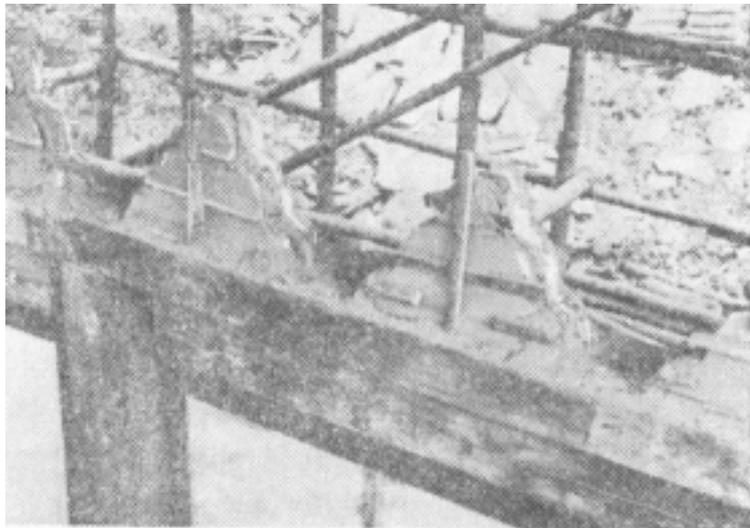
불벽보존처리(佛壁保存處理)

노출(露出)되는 부위(部位)의 표면(表面) 처리(處理)마감은 표면색(表面色)과 나무결들을 기존부재(既存部材)와 흡사하게 조각(彫刻)하고 색을 맞추어 마감하였다. 포벽(包壁)의 내부불화(内部佛畫)를 보존(保存)하기 위하여 해체전(解體前) 불벽(佛壁)을 경화처리(硬化處理)한 후 양면에 충격방지(衝擊防止)를 위한 스티로폼을 대고 합판(合板)과 철선으로 견고하게 고정(固定)한 후 떼어내었다.

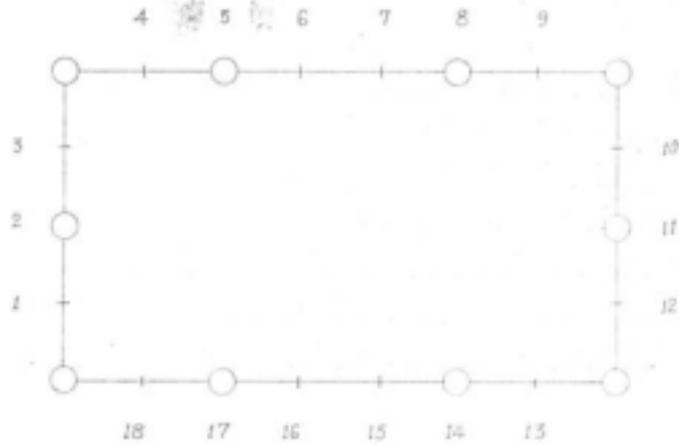
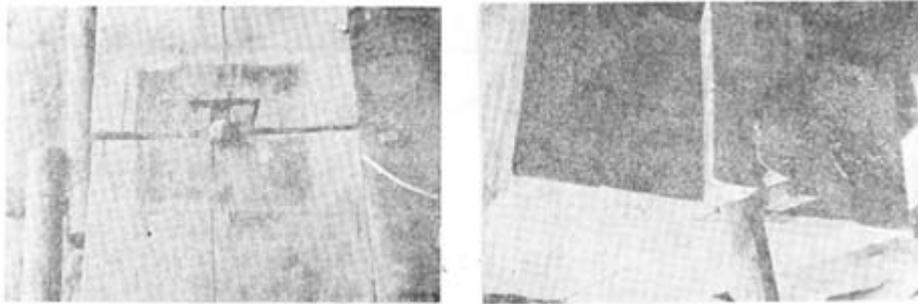
평방(平方) 이음상태와 축

건물해체(建物解體) 과정(過程)에서 확인(確認)된 각(各) 부재간(部材間)의 이음과 맞춤은 정교(精巧)하고 성실(誠實)하게 시공(施工)된 건물(建物)이었다. 평방(平枋)과 평방(平枋)은 주먹장이음으로 연결되었으며 우주(隅柱) 위에서 직교(直交)되는 곳은 반턱으로 맞춤되었다. 평방(平枋)과 창방(昌枋)의 맞춤은 중앙간(中央間)은 2개소, 측면(側面)과 협간(夾間)은 1개소 씩에 길이 33cm(1.1척(尺))내외, 굵기 4.5cm(1.5촌(寸)) 정도의 목정(木釘)으로 주두(柱頭)와 평방(平枋)과 창방(昌枋)이 일체(一體)가 되도록 꿰뚫어 꽂았으며 끝에는 6각(角) 또는 8각(角)(직경(直徑) 3.5cm)으로 다듬어 주두하부(柱頭下部)에 꽂히도록 처리하였다.

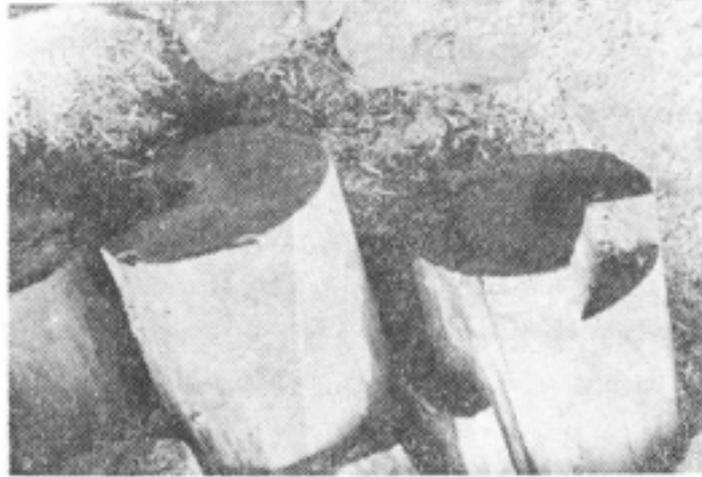
側面道里(측면도리) 끝부분의 풍판(風板) 띠장홈

본 건물(建物)의 구조적(構造的) 특성(特性)으로 보아 당초(當初)에는 팔작지붕이었을 가능성(可能性)도 예상(豫想)하여 보았으나 해체시(解體時) 팔작건물이었다는 직접적(直接的)인 부재(部材)(선자연(扇子椽), 추녀 등)를 발견(發見)하지는 못하였다. 그러나 다포(多包)집으로 측면(側面)에도 공포(栱包)가 짜여져 있으며 대량중앙(大樑中央)에 충량(衝樑)을 걸었던 것으로 보이는 흔적이 있어 언제 맞배지붕으로 변경(變更)되었는지는 알 수 없으나 당초(當初)에는 팔작건물(建物)이었을 것이라는 추정(推定)을 뒷받침해 주고 있다. 건물해체(建物解體) 부재조사중(部材調査中) 외부(外部)로 노출(露出)된 측면(側間) 도리(道理) 끝 부분에 풍판(風板)띠장(75mm×90mm)을 걸었던 것으로 추정(推定)되는 홈이 발견(發見)되어 문화재위원회(文化財委員會)에 보고(報告)하고 고증(考證)에 따라 풍판(風板)을 설치(設置)할 것을 건의(建議)하였다. 문화재위원회(文化財委員會) 1분과(分科) 10차 회의(會議)(84.7.18)에서 풍판설치(風板設置)에 대한 제안(提案)이 심의(深意)의결되어 원형복원(原形復元)과 측면포부재(側面包部材) 보호(保護)를 위한 풍판(風板)이 다시 설치(設置)되었다.

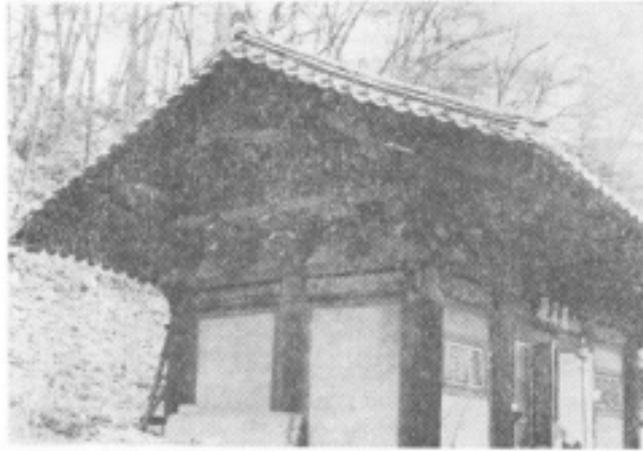
단청(丹青)은 심히 퇴락(頽落)되어 외부단청(外部丹青)은 문양(紋樣)을 거의 확인할 수 없었으며 내부단청(內部丹青)은 비교적 보존상태(保存狀態)가 양호하였다.

—보수전(補修前)—

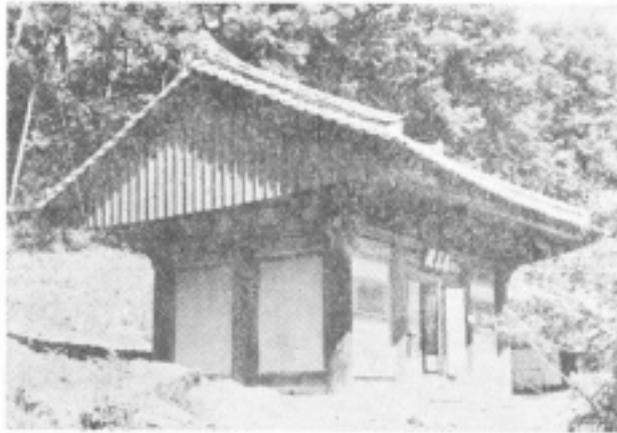
—보수후(補修後)—

내부(內部) 우물천정(天井)에는 연화문양(蓮花紋樣)을 넣어 단청(丹青)하였고 덧장혀에는 당초문(唐草紋)을 엮어그리고 그 사이에 불화(佛畵)를 그렸으며 빗반자위에 구름문양(紋樣)이 단청(丹青)되어 있었다. 금번 단청(丹青)공사는 신재(新材)로 보충(補充)된 연목과 포부재(包部材)에 대한 고색(古色)땀단청(丹青)을 실시(實施)하여 옛문양(紋樣)을 현상(現狀)대로 보존(保存)토록 하였으며 방충방연방부제(防虫防燃防腐劑)로 Dimefox를 3회 도포(塗布)하였다.
