電氣事故와 設備故障 事例

塗裝作業者の 感電事故

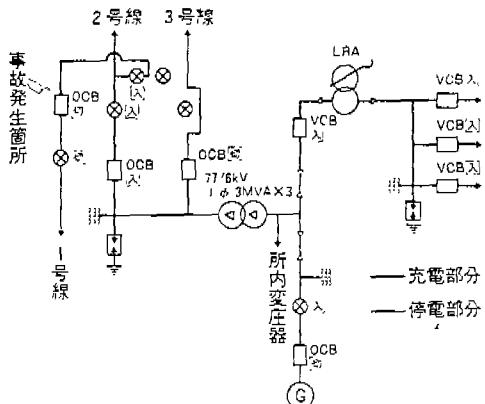
〈그림- 1〉 單線結線圖

이에 따르면 77,000V 1號送電線 引出口의 鐵構

의塗裝을 하기위해發電所는 10時부터 16시까지停電하도록 되어 있었다.

10時로 부터의停電에 앞서發電所에서는 아침 8時경부터機器의操作을 개시하고 있었으며發電機를 정지하고 1號送電線의線路開閉器도遮斷器를各各開操作, 3號線의遮斷器도開放되고 있었으며發電所는 2號線으로受電하는系統構成으로되어 있었는데母線은充電中에 있었다.

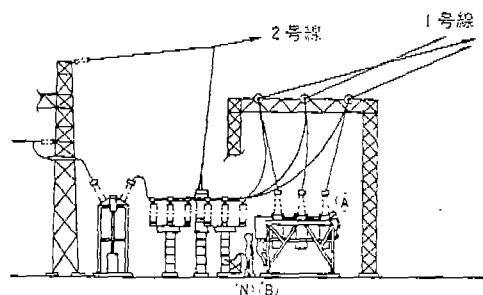
〈그림- 2〉 事故發生箇所斷面圖

A가 먼저 위에 올라갔으나遮斷器위에올라서자마자同時에A의부르는소리가들리면서무너지듯넘어지고말았다. N氏나B도순간어떠한일이일어났는지는全然몰랐으며단지啞然하고그냥보고있었을뿐配電盤室등에서다른作業者が소리를듣고달려옴으로써어떠한事故가일어났는지를알게되었다. B自身도좀더빨리遮斷器위에올라가있었더라면A와같은事故를당했을지도모르는일이었다.

N氏들의 塗裝作業者は 電氣設備의 도장을 한 경험을多少 갖고 있었으나 遮斷器와 線路開閉器가 開狀態에 있는 것을 停電하고 있다고 잘못 생각한 듯 했다.

또 A와 B는 現場責任者の 指示에 對하여 構内側의 母線이 充電되어 있는 것으로 생각도 않고 檢電 등 電壓이 있다는 確認 수단도 取하지 않았다.

現場責任者, 作業管理者는 作業이 시작되기 前에 停電區域, 停電時間, 場場아이스, 作業內容 安全표식의 부착方法 등에 對해서 作業者 全員에 周知 철저를 期하지 않으면 안된다. 또 作業자는 作業 개시에 앞서 作業범위내의 安全을 스스로 인식하여 착수하도록 하는 肘관을 지녀야 한다.
