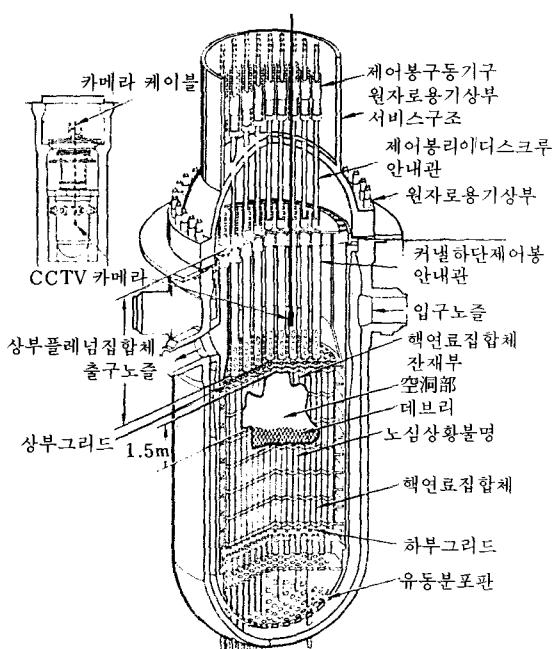
〈그림 1〉 CCTV 카메라挿入概念圖

CCTV카메라는 그림1에서 같이 制御棒驅動機構의 리이드스크루를 철거한 후 制御棒案内管을 통해서 삽입되었다. 작업원은 원자로용기상부의 작업대에서 카메라를 수동으로 조작했다. 그리드에는 피복판殘骸이 남아있는 부분과 피복판이 완전히 뜯어져 빠진 부분이 있음을 알 수 있었다. 남아있는 피복판부분의 길이는 약30cm 정도이고 燃料棒플레넘스프링이 보이는 연료봉도 있다. 촬영된 비데오테이프의 原画面에서는

피복관이 일부 용융되었다고 생각되는 곳도 볼 수 있었다.

데브리는 피복관의 일부, 피복관용융물,燃料펠렛, 기타 용융금속 등으로 구성되어 있는 것으로 추정되고 있다. 사진에서는 연료봉플레넘스프링이 떨어져서 옆으로 누워 있는 것을 볼 수 있었다. 이 외에 CCTV카메라에 의한 관찰에서 명백하여진 것은 爐心상부의 연료집합체는 거의 損壞되어 남아있지 않다는 점, 상부 플레넘의 변형은 그다지 없었다는 것이다. 특히, 後者は 앞으로 행해질 플레넘 철거의 展望을 밝게 하는 자료가 될 것이다.

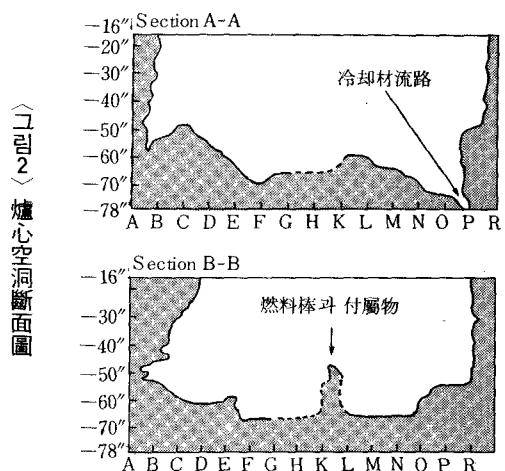
그림2는 反射波의 위치로 판명된 爐心内 空洞을 나타낸 단면도이다. 이 그림으로 爐心상부에서는 거의 전역에 걸쳐 연료집합체가 損壞되어 아무 것도 남아있지 않음을 알 수 있다. 그림2에서와 같은 측정결과는 각 계측위치마다 6방향이 얻어지고 있는데, 총데이터수는 약50만개가 되므로 이것을 컴퓨터로 處理하여 爐心空洞의 형상을 추정하여 3차원의 지도를 작성했다.

초음파소너삽입검사의 결과, 명백해진 것은 爐心上部는 대폭적으로 손상을 받아 붕괴되어 있으며 상부그리드하단에 燃料棒의 잔해가 20~30cm남아있는 외에 깊이 약1.5~2.0m가 空洞으로 되어 있다는 점이다.

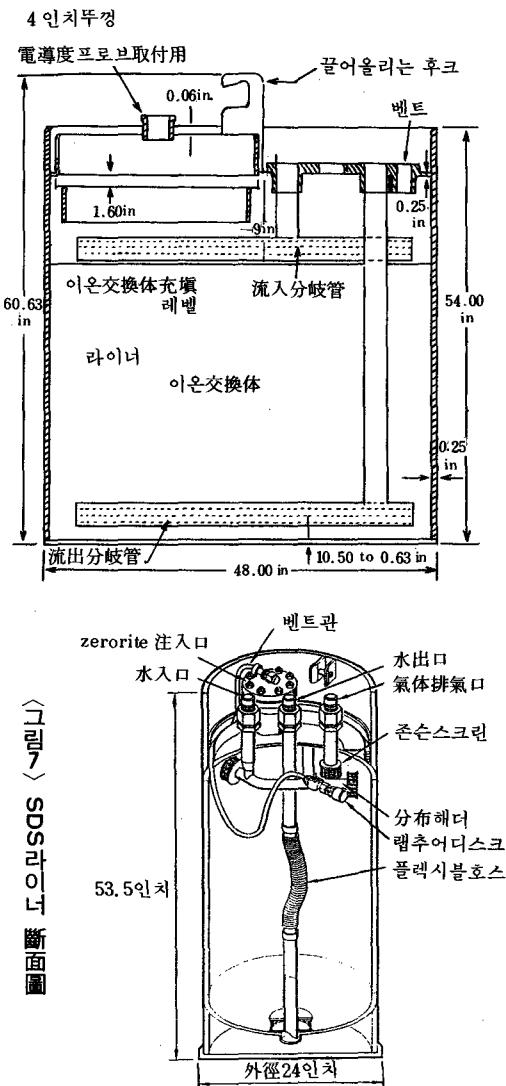
〈그림 6〉 EPICOR-II 라이너의 斷面形狀圖

특수폐기물은 액체폐기물처리에 사용되는 EPICOR-II 라이너(그림 6) 및 SDS라이너(그림 7), 1차냉각계통의 기기류 등 高방사성의 폐기물로서 특수폐기물은 통상의 방법으로는 商用處分場에서 處分되지 않기 때문에 새로운 技術開發이 必要하다.

지금까지 EPICOR-II 라이너가 50개 발생하였는데, 1983년 8월까지 아이다호國立工學研究所에 보내어 이중 3개에 대해서 특수시험을 실시하여 處分時의 安全性을 확인하였다.

한편, 나머지 47개에 대해서는 健全성이 높은 容器에 封入하여 상용처분장에 처분할 예정이지만 處分實施에 있어서는 현재 심의중인 10 CR61의 要件을 만족시킬 必要가 있다.
