고압가스 안전관리 허술

전기시설의 노후 및 관리불량

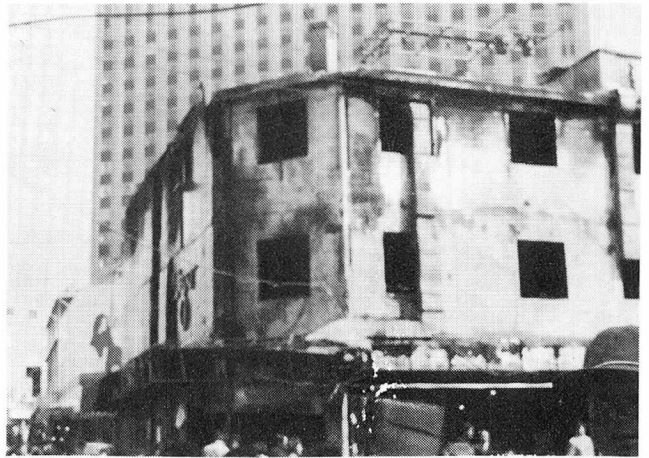
▲ 청자상가

- 재산피해 : 10억원 (추정)
- 인명피해 : 부상 2명
- 소재지 : 서울특별시 중구 남창동 52-11
- 발화시간 : 1985. 3. 23. 10:50

이 화재로 인한 피해는 아래 표와 같으며 피해액은 정확히 집계되지 않고 있으나 약 10억여원으로 추정되며 인명피해는 발화지점 옆의 성우 상가내 식당주인 (여·38세)이 폭발하는 가스통을 피해 옥상에 대피중 떨어져 골절상을 입었으며 시장경비원이 경상을 입는등 다행히 큰 인명피해는 없었다.

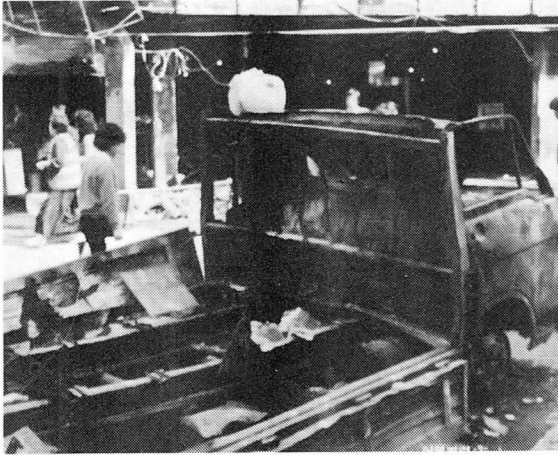
이 사고는 10시 50분경 라이터 및 버너용 부탄가스, 라이타용 기름등 8,000여개의 소형용기를 적재한 2.5톤 타이탄 트럭이 고려상가앞에 정차하여 운전사가 고려상가 2층 성우사에 가스를 납품하러 들어간 사이 뒤따라오던 생선트럭이 지나갈 길을 내기위해 조수가 차를 비키는 순간 가스 한상자(28개들이)가 떨어지면서 뒷 바퀴에 깔렸다.

이때 가스통이 파열되면서 유출된 부탄가스는 바로 착화되어 차량에 적재된 가스통으로 화염이 미치면서 마치 폭죽을 터뜨리는 것과 같이 연쇄폭발이 일어났다.

▲소형 부탄가스용기를 적재한 사고트럭

가스통이 처음 트럭바퀴에 깔리면서 새어나온 가스가 착화하게 된 원인으로서 용기 파열시의 마찰 스파이크, 트럭머플러로부터의 불티, 인접 노점상의 연탄 화덕에 의한 착화등 여러가지 가능성을 추정해볼 수 있으나 아직 명확하게 밝혀지지 않고 있다. 그러나 세번째의 가정은 새어나온 액화가스가 기화하여 인근 화덕까지 흘러가 착화되기까지는 어느 정도 시간이 걸릴 것이므로 앞에서 언급한 목격자의 이야기와는 일치되지 않아 가능성이 희박할 것으로 추측된다.

이 폭발화재의 원인은 고압가스 운반의 부주의에 의한 것으로서 앞으로 이러한 유사 사고를 방지하기 위해서는 고압가스 안전관리법에서 규정한 충전용기의 운반기준을 준수하여야 한다.

비록 기준량 미만이라 할지라도 이 사고에서의 경우와 같이 다량의 가연성 가스용기를 시장등과 같이 밀집된 지역에서 운반작업을 할때는 운반 책임자를 동승시켜 기준을 준수토록 할 필요가 있다. (액화 가연성 가스를 3,000kg이상 차량에 적재운반할 때는 운반책임자인 안전관리자를 동승토록 의무화)

또한 시장점포에서의 가스용기는 되도록이면 소량만을 보관토록 하고 많은 양을 보관할때는 별도의 전용 저장실에 보관하는등 주의를 하여야 할 것이다. ☐

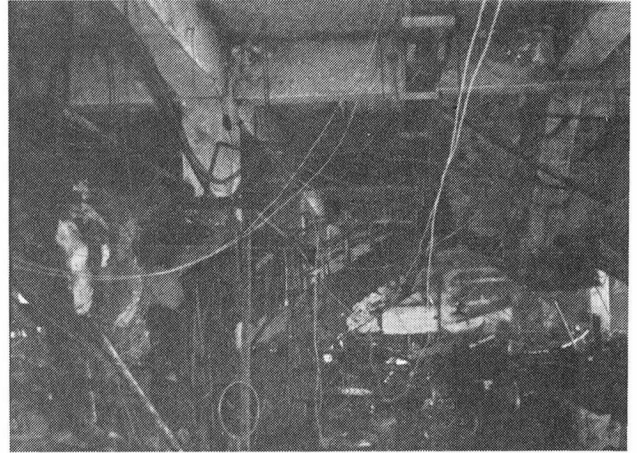
▲ 1층 선어부의 거미줄 처럼 얽혀 있는 전기배설

- 화재발생당시 건물 내에는 4명(3층 사무실1명, 변전실1명, 1,2층 경비원 각1명)의 근무자가 숙직근무중이었음.
- 1층은 생선류를 판매하므로 주로 물을 많이 쓰는 장소로서 일체 화기를 사용하지 않았으나 생선 및 어패류 보관을 위해 24시간 내내 각 점포별로 전기 기구용(산소공급기) 전기배선을 비닐코드 등으로 무질서하게 분기 사용중이었으며 그 시설이 노후, 불량했음.
- 2층의 건어부 및 식품부를 제외한 식당부(약100개) 주방에서는 연탄 화덕을 주방화기로 사용중이었고
- 3층 사무실은 모두 퇴근 후 문이 잠겨진 상태로서 건물 전체가 익일 새벽 개시전까지 철시 상태로서 모든 상인이 퇴근하고 서터가 내려진 상태였음.
- 건물 전체 연면적이 7,263.5㎡였음에도 어시장이라는 이유로 법에서 규정한 방화구획도 전무한 상태였으며 2층의 경우는 내장재가 합판 칸막이등 가연재가 많았음.
- 1층은 칸막이가 없이 넓게 터진 좌판 형식의 어시장으로서 좌판상부로 통과하는 배선용 목조 닥트가 천정 슬라브에 매달려 통과하면서 각 좌판별로 전력계 및 개폐기가 설치됨.

- 전기시설 상태가 비닐전선으로 무단 분기사용하는등 점포마다 무질서하게 전기배선이 되었으며
- 백열등 전기기기(수족관 모터) 사용으로 과부하 상태며
- 시설이 노후(분전함, 개폐기등)되고 관리상태가 불량함으로써 1층 선어부의 목조 가건물에 부착된 전기 시설에서 이상이 생겨 발화된 것으로 추정됨.

- 각 좌관 점포별로 비닐전선 등으로 무단분기와 시설 노후로 접촉이 불량하고 관리상태가 불량하였음.
- 초기에 화재를 감지 못했음(경보설비동작 불량).
- 방화구획을 하지 않았음.
- 2층에 가연성 내장재가 많으므로 화재하중이 높았음.
- 어시장이라는 특수성을 내세워 시장 상인이 방화대비책을 소홀히 했음.

- 상인들의 방화의식 고취.
 - 전기설비 규정공사.
 - 가연성 내장재 사용 제한과 방화구획 설치.
 - 소방시설 보완.
- (방재연구부 제공)

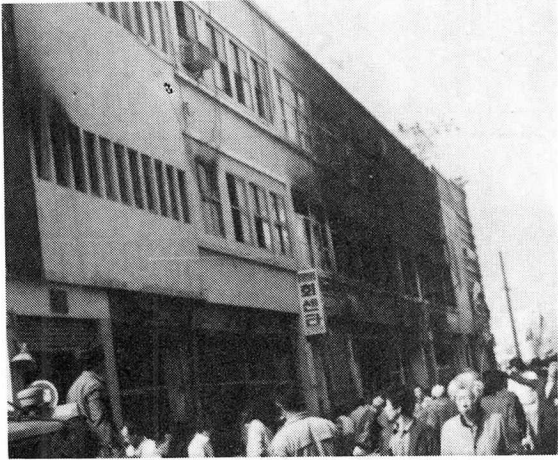
▲ 2백 50여 점포와 사무실이 불에탄 부산 자갈치시장

덕트, 전선등 가연물을 태우면서 연소 확대되다가 2층 용 콘크리트조 계단을 타고 2층으로 확대되었으며 2층으로 확대된 불은 산적된 건어물과 식당(횃집)의 목조 선반, 간이칸막이, 집기비품등 다량의 가연물에 의해 화력이 급속히 증가하여 2층 전체로 확대되었음. 3층의 경우 계단이 셔터로 차단되었으나 2층의 화염이 강력하여 3층 외벽 유리창으로 플래시 오버되어 연소되었음.

화재시 건물내 4명의 근무자가 있었으나 즉시 측면 계단을 이용, 무사히 피난함으로써 인명피해는 없었으며 건물 전체 바닥면적 7,263.5㎡ 중 거의 2/1인 약 3,630㎡(1층 1/2, 2층 3/5, 3층 1/3) 내에 있던 동산 및 실내 장식 및 시설이 소실되어 재산피해액 약 5억원으로(부산시) 추산하고 있음.
