# 남원 월산리 고분출토 경갑 보존복원처리 (南原 月山里 古墳出土 頸甲 保存復元處理)

李 午 熹

(文化財研究所 保存科學研究室 專門委員)

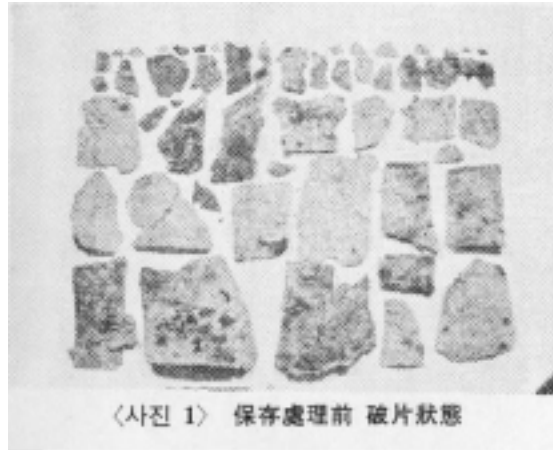
이번에 보존복원처리(保存復元處理)를 실시코자하는 유물(遺物)은 사진 1에서 보는 바와 같이 정확한 형태(形態)를 파악하기 곤란한 정도로 수십편 철판(鐵片)으로 되어 있었으며 또한 철판(鐵板) 두께가 얇고 심한 부식(腐蝕)으로 재질(材質)은 약화(弱化)되어 손으로 만지면 쉽게 부서지는 상태(狀態)이어서 보존복원(保存復元)은 그리 용이하지 않았다.

〈사진 1〉 保存處理前 破片狀態

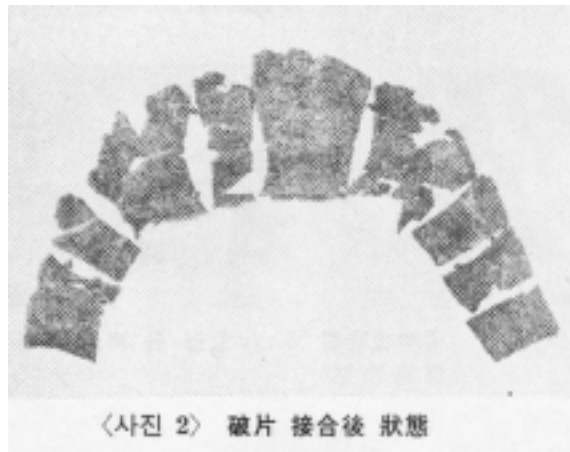
오랜 시간(時間)과 고투(苦鬪)로 각(各) 파편(破片)은 Araldite (Epoxy계)와 Microballoon을 혼합물(混合物)로 하여 모든 파편(破片)은 접합(接合)되었다. 모두 접합(接合)된 유물(遺物)의 상태(狀態)는 많은 부분이 결손되었지만 직각적으로 갑옷의 부속품인 경갑(頸甲)임을

확인할 수 있었다. (사진 2) 따라서 필자(筆者)는 부산복천동(釜山福泉洞) 11호분출토(號墳出土) 경갑(脛甲)과 고구려 벽화에 그려진 삼실총면벽식토도(三室塚面壁式土圖), 쌍영총기마도(雙楹塚騎馬圖)를 기초 자료(資料)로 하여 충분히 눈에 익힌후 X-ray 필름상에 나타난 구조 특징을 보면서 끈기있는 자세로 복원(復元)을 실시(實施)하여 중요한 고고자료(考古資料)를 완성시키게 되었다.

〈사진 2〉 破片 接合後 狀態

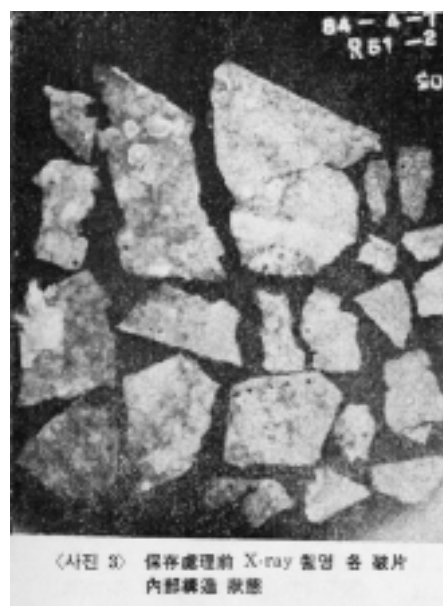
철판(鐵板)의 부식정도(腐蝕程度)와 육안으로 확인하기 어려운 내부구조(內部構造) 및 철판(鐵板)의 연결기법(連接技法)을 확인하기 위해 X-ray투시촬영을 하여 세밀히 조사(調査)하였다. (사진 3.4.5) 그 결과(結果) 철심(鐵芯)은 거의 없는 상태(狀態)이며 철판(鐵板)의 연결(連接)은 소형반원두정(小形半圓頭釘)으로 연결고정(固定)되어 있고 철판(鐵板)의 가장자리에 소공(小孔)이 정연하게 뚫려 있음을 알 수 있었다. 또 소공(小孔)이 정연하게 뚫려있는 가장자리 약 2cm 윗부분에 2~3개의 소공(小孔)이 뚫려있음을 확인하였다. (사진 13, 14, 15, 16, 17, 18)

〈사진 3〉 保存處理前 X-ray 촬영 各 破片 內部構造 狀態

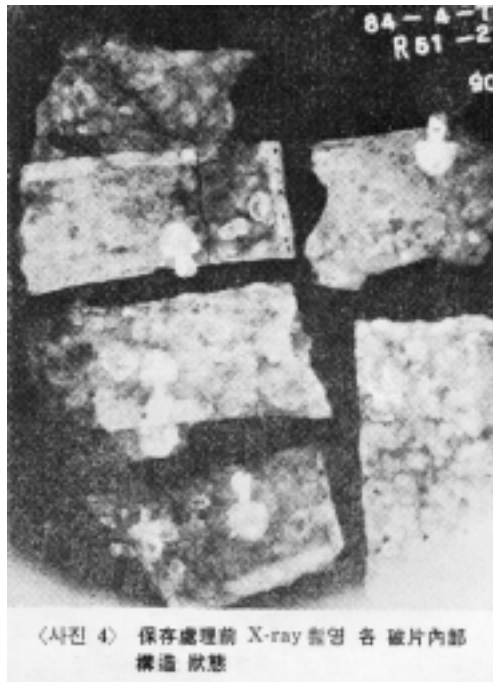
〈사진 4〉 保存處理前 X-ray 촬영 各 破片 内部構造 狀態

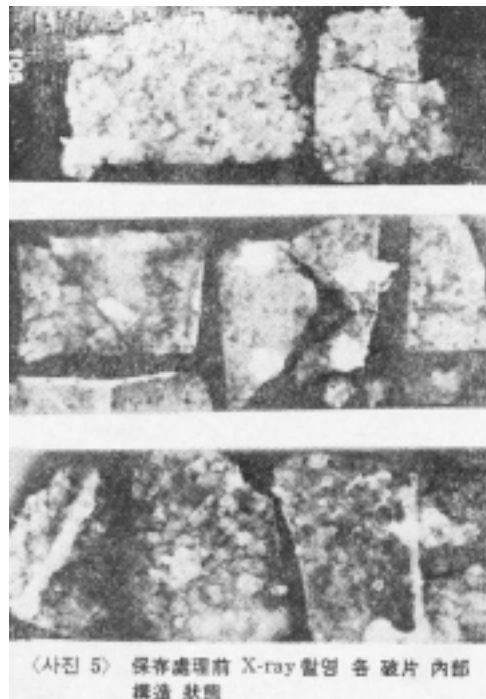
〈사진 5〉 保存處理前 X-ray 촬영 各 破片 内部構造 狀態

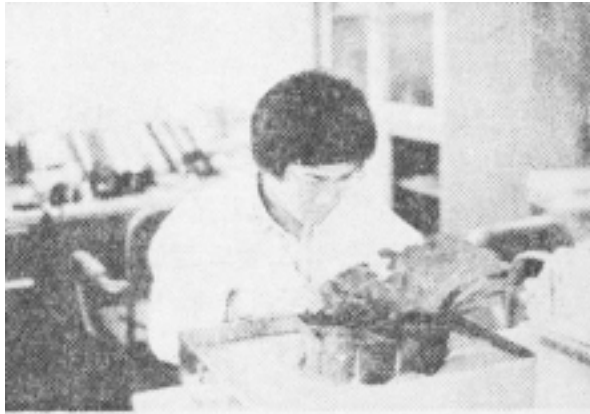
〈사진 6〉 接合 復元中

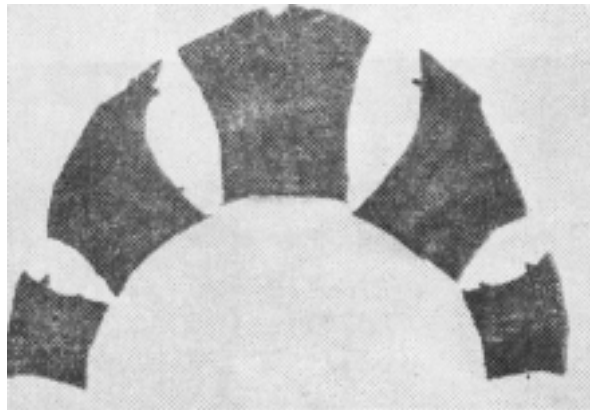
〈사진 7〉 復元處理後 펼쳐진 狀態

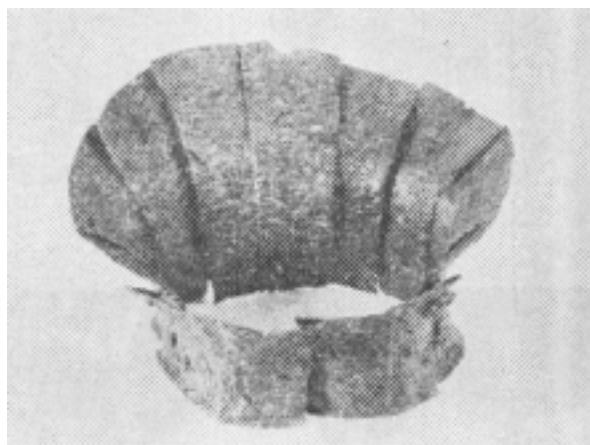
〈사진 8〉 保存復元 處理後 正面

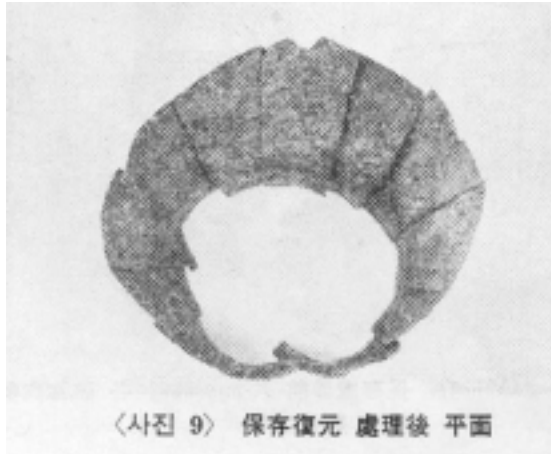
〈사진 9〉 保存復元 處理後 平面

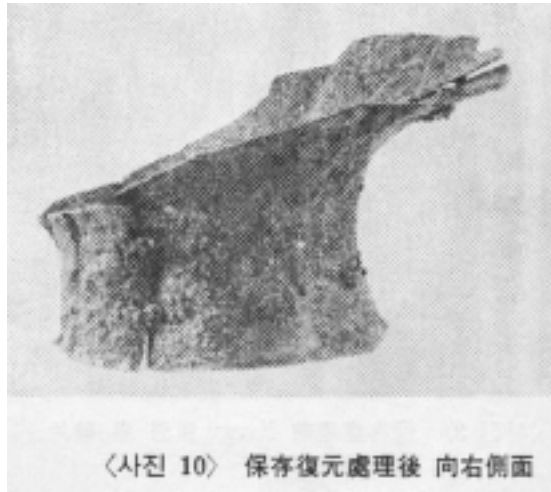
〈사진 10〉 保存復元處理後 向右側面

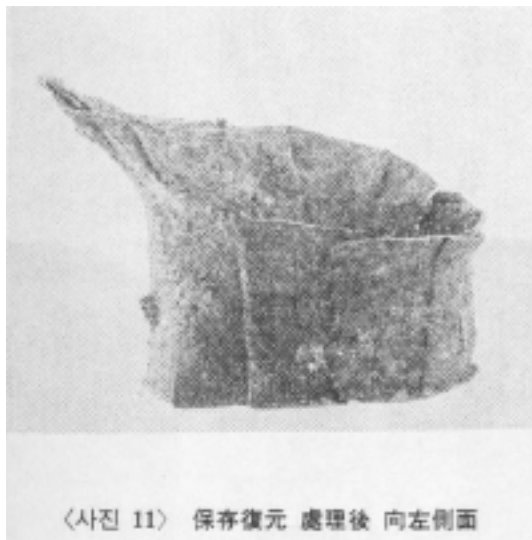
〈사진 11〉 保存復元 處理後 向左側面

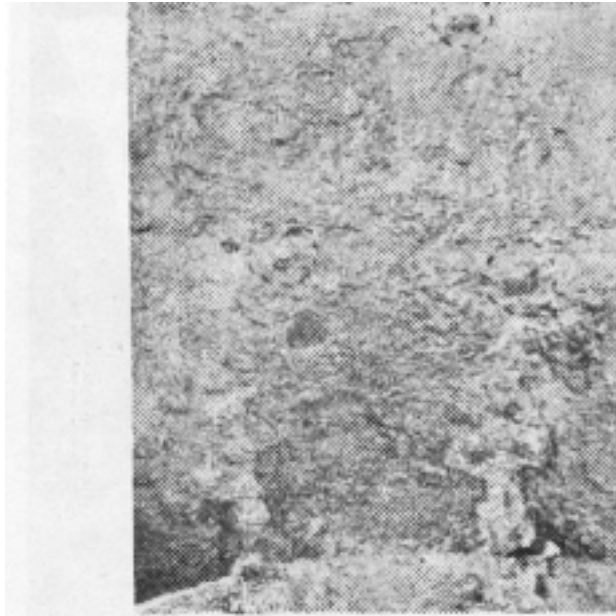
철판(鐵板)과 철판(鐵板)의 결합방법(結合方法)은 반원두소형정(半圓頭小形釘)을 사용하여 고정(固定)시켰다. 개폐부분(開閉部分)에 부착(附着)된 경첩은 전방(前方)에서 좌우(左右) 각각(各各) 2,3번째와 5,6번째 철판(鐵板) 외측(外側)에 각각(各各) 2개(個)씩 상(上), 하(下)로 부착(附着)되어 있고 경첩좌금구(座金具)는 3개(個)의 못으로 고정(固定)시켜져 있다. 그리고 각(各) 철판(鐵板) 상(上), 하(下) 가장자리에 0.8~1cm의 간격으로 소공(小孔)이 정연하게 뚫려져 있고 각 철판하단(鐵板下端) 약 3cm 윗 부분(部分)에 2~3개의 소공(小孔)이 뚫려져 있다.

〈사진 12〉 連接部位에 사용한 못머리(半圓頭小形)  
〈사진12〉 連接部位에 사용한 못머리(半圓頭小形釘)

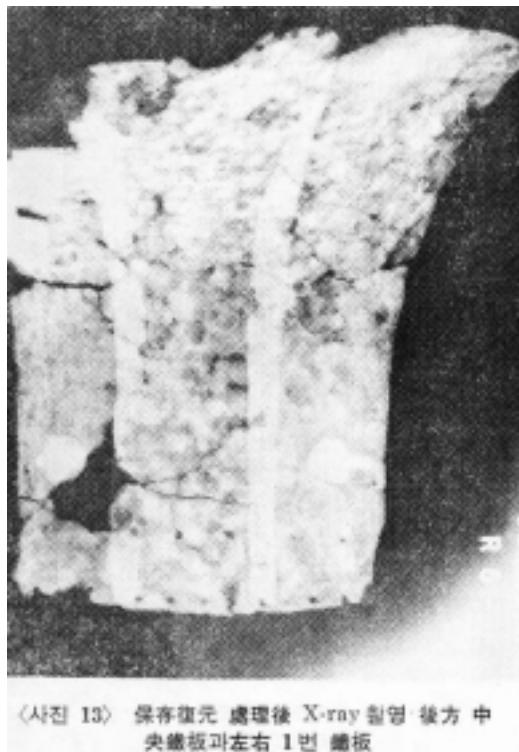
〈사진 13〉 保存復元 處理後 X-ray 촬영 後方 中央鐵板과左右 1번 鐵板

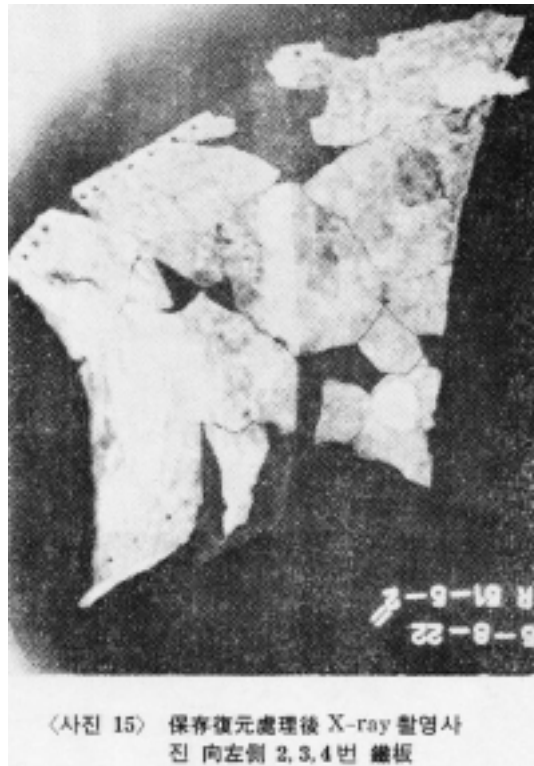
〈사진 15〉 保存復元處理後 X-ray 촬영사  
진 向左側 2,3,4번 鐵板

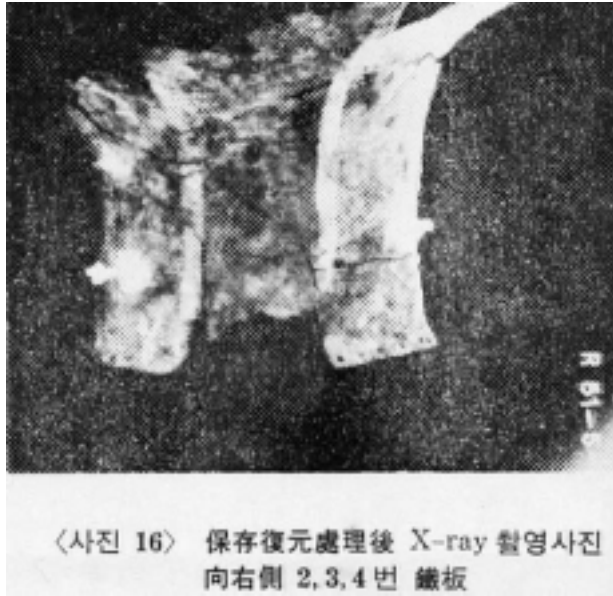
<사진 16> 保存復元處理後 X-ray 촬영사진 向右側 2,3,4번 鐵板

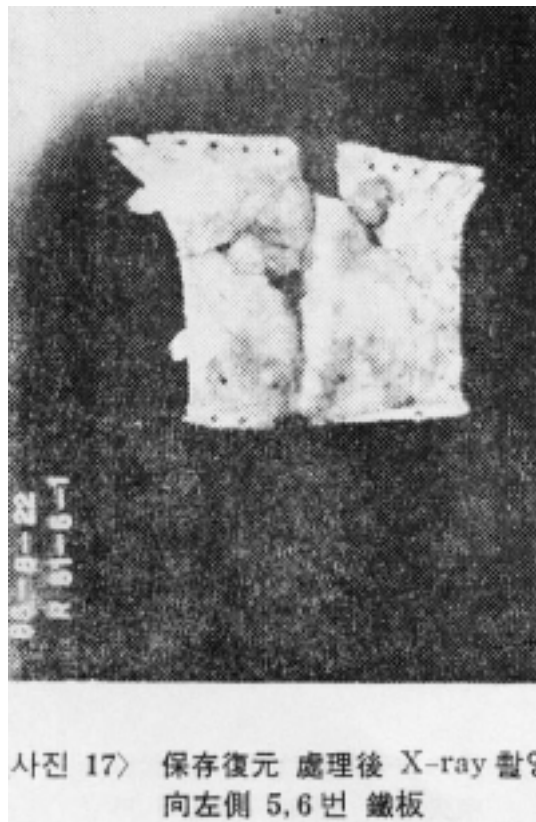
<사진 17> 保存復元 處理後 X-ray 촬영사진 向左側 5,6번 鐵板

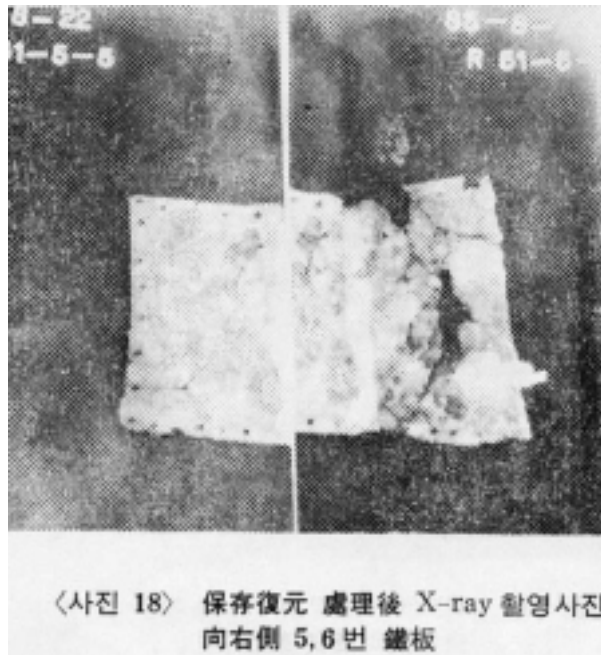
〈사진 18〉 保存復元 處理後 X-ray 촬영사진 向右侧 5,6번 鐵板
