電氣事故와 設備故障 事例

作業者 感電負傷事故

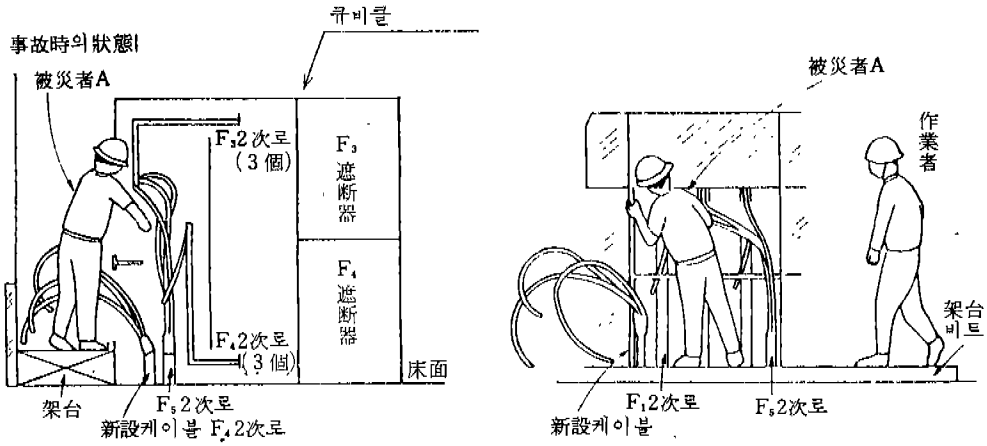
〈그림-2〉 事故發生狀況

할 예정이었던 케이블의 整線작업을 급히 실시하도록 하고 A씨는 작업시공상 위험이 예상되는 F3차단기의 부하측이 無電壓이라는 것을 확인하기 위해 감독자에 F3차단기의 개폐상태를 물었다. 이때 감독자는 A씨에 F3차단기는 「開」상태에 있다는 사실을 전했다(F3·F4 차단기는 어느 것도 나와 있었다). A씨는 同盤內에 충전부는 없다고 생각했다. 추가작업인 整線작업을 하기 위해 큐비클의 보호커버를 벗기고 盤內에 오른쪽 손을 집어넣는 순간 감전 부상했다.

감전후 현장을 재조사해본즉 F3차단기의 2차측은 무우프배전을 위해 충전되고 있었다.

또 작업자가 충전부와 근접하지 않도록 정전의 범위는 가급적 넓게 잡아 큐비클내에서의 작업에 있어서는 큐비클내를 모두 정전시킨후 작업을 하도록 하는 것이 바람직하나, 부득이 충전부와 근접하여 작업을 해야할 필요가 있을 경우에는 전임의 안전감시원을 지명하고 안전감시원의 감독하에 위험표시를 하는 동시에 정전부에 대해서는 결전을 실시하고 三相短絡接地를 확실하게 취하는 한편 차단기 또는 개폐기등은 투입로크를 걸뿐만 아니라 투입금지표식을 부착 오동작을 방지할 필요가 있다. *
