電氣事故와 設備故障 事例

오픈타이프의 電氣室에 있어서의 感電死亡事故

外來作業者の 感電負傷事故

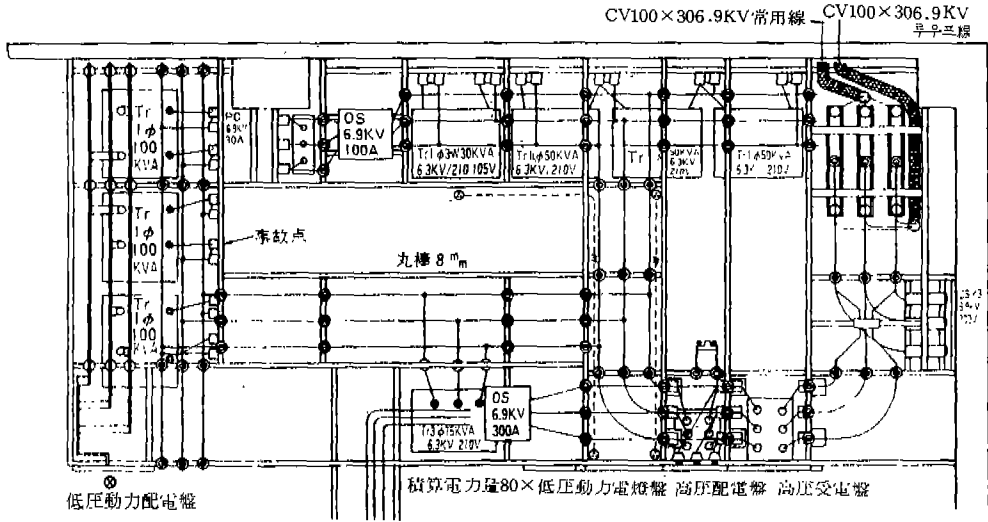
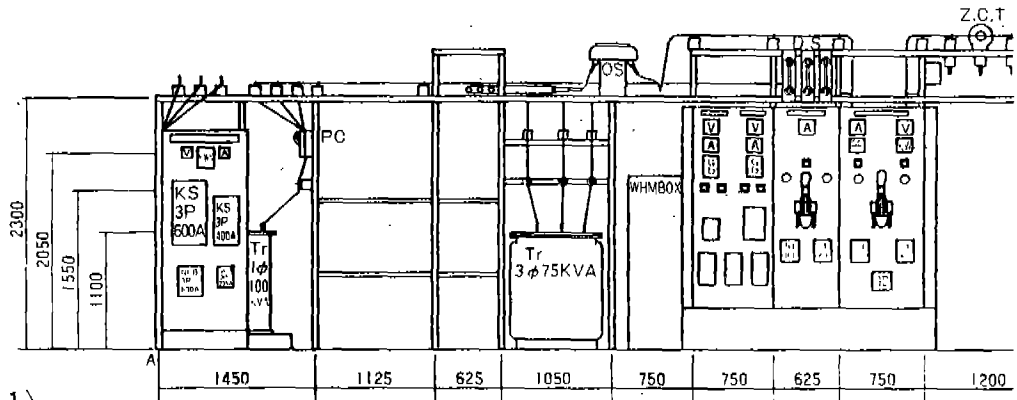
<그림-1>

M씨는 電氣室에 들어가 動力用 變壓器 1000KVA 3台 가운데 當核 變壓器의 상태를 보았으나 특히 外觀上의 異狀은 발견하지 못했다. 自立盤 高壓用의 電壓計도 이상 없으며, 6000V부근을 가리키고 있었다. 다음에 M씨는 物품선반에서 테스트를 끄집어내어 低壓測의 電壓을 測定하기로 하고 自立盤의 나이프스위치의 電壓을 測定한 결과 200V이어야 하는 것이 120V정도밖에 되지 않았다. 다시 不良한 곳을 찾기로한 M씨는 高壓카트아웃스위치의 퓨즈에 이상이 있는 것이 아닌가 하고 생각했다. 그리고 1次側의 3相中의 한相이 떨어져면 欠相運轉 상태가 되어 2次側의 電壓도 降下할 것이라고 생각했다. 自立盤의 옆에 있는 網織의 자물쇠를 열고 그속에 들어가 디스콘棒으로 카트아웃스위치를 開放했다. 그림 1과 같이 카트아웃스위치와 變壓器 및 配線等は 配置되어 있었다. 작업상의 観点에서 보면 거의 그것을 無視한양 카트아웃스위치는 배치되어 있었다. 그 위험성은 쉽게 알 수 있는 것이다. M씨는 드라이버를 갖고 퓨즈의 溶解·금이 가지 않았나 하고 조사하기 시작했다. 그때 무의식중에 高壓引下線(銅棒)에 접근 접촉하여 잠전했다. 입회하고 있었던 溶解作業자는 순간적으로 일어난 閃光과 함께 소리에 놀라 電氣室內的 OCB解防과 同時に 구급차를 불렀다. 병원으로 운반된 M씨는

이 사고는 PC의 퓨즈의 良否의 확인중에 일어난 것이나 최근엔 퓨즈에 스트라이카(퓨즈의 斷線을 기계적으로 표시한 것)가 부착되어 있는 것이 제조되고 있으니 당국에 있어서도 그 사용이 허가되어야 할 것으로 본다.

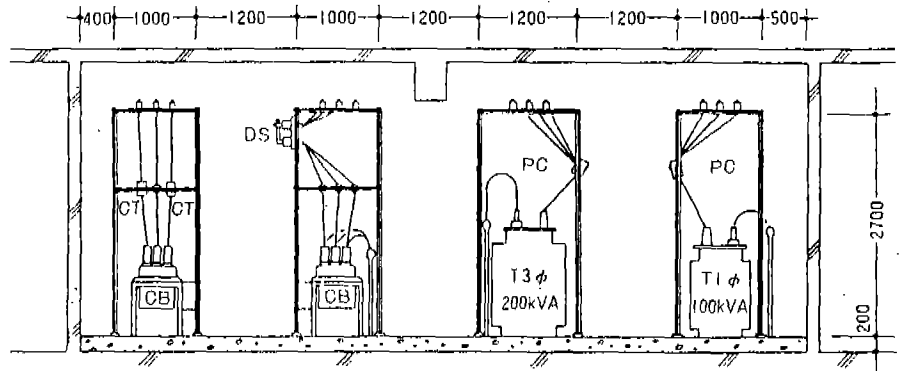
<그림-2>

屋内の 配置例

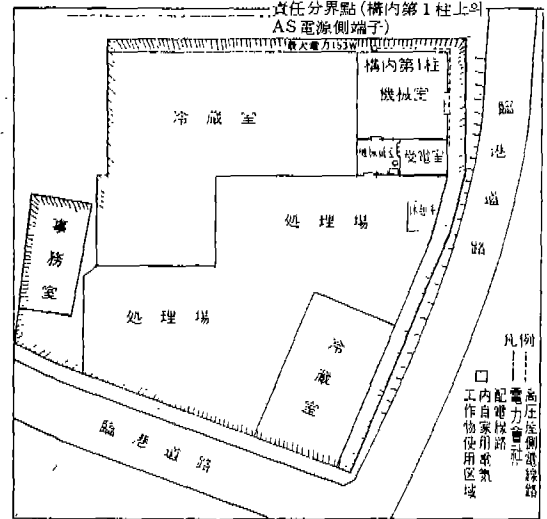
〈그림-1〉 使用區域平面圖

被災者는 당일 14시 30분께 사업장을 방문하여 사무소(사용구역 평면도 참조)에 작업을 알리고 氷장고내→기계실→高壓受電室의 순으로 柵약을 넣은 천으로 된 백을 휴대하고 살포를 하고 있었다.

氷동기도 정지했으므로 운전책임자가 高壓수전실에 가본즉 고압수전실의 콘크리트 바닥에 설치하고 있는 6KV, 30KVA 전력용 콘덴서의 앞에 무릎을 굽히고 반듯이 넘어져 있는 被災者를 발견했다. 아직 柵약을 넣은 백은 콘덴서의 푸싱위에 놓여 있었다. 즉시 구급차를 수배하고 관계기관에 연락을 했는데 구급차가 도착하기 전에 被災者는 스스로 신발을 벗을 정도로 의식을 회복하고 있었다.
