電氣事故와 設備故障 事例

新入社員의 感電死亡事故

壁의 塗裝工事中の 感電死亡事故 및 波及事故

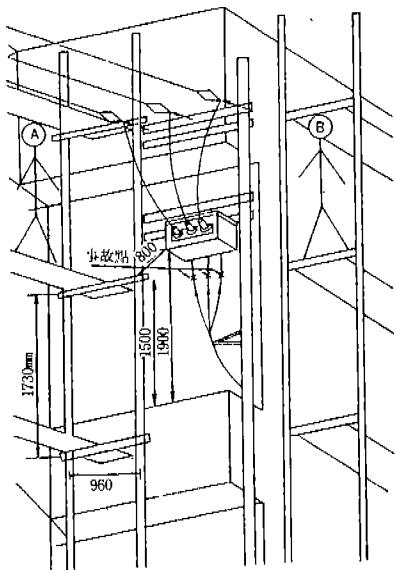
그림-1) 事故發生狀況圖 ①

9月 9日에 被害者는 7段째 最上部分 발판에서 5명이 下部方向으로 페인트를 칠하고 있었는데 그 중 1名이 6段째의 발판 그림1의 A點에서 B點으로 移動하려고 할 때에 高壓氣中開閉器의 2次側과 高壓케이블조인트部分에 실수로 接触하여 感電되어 6段째의 발판에서 2段째의 발판으로 그림2의 C點에 轉落했다. 이와 동시에 事業用 變電所에의 波及事故로 이르렀다 (供給支障電力 1,000KW, 供給支障時間 4分). 이 현장에서 작업을 하고 있던 다른作業員이 救急車로 인근의 病院으로 옮겼으나 소생하지 않았다.

이상의 사실에서 피해자는 壁의 塗裝에 열중하여 高壓氣中開閉器의 2次側과 高壓케이블에 접근하여 그림 1의 A點에서 B點으로 이동할 때 실수하여 미끄러져 高壓氣中開閉器의 2次側케이블조인트部分에 접촉하게 된 것으로 추정된다. 만일 피해자가 電氣에 대한 조심성이나 安全에 대한 인식이 있었다면 이같은 感電事故는 방지할 수 있었을 것으로 본다.

i) 感電事故의 防止對策으로서는 塗裝業務 및 建設業者에 대하여 電力會社 또는 電氣技師가 電氣에 대한 安全教育 및 電氣에 대한 知識을 철저하게 보급시키는 동시에 自家用 電氣工作物을 設置하고 있는 事業場의 事業主는 安全規程을 준수하고 電氣設備의 주변에서 塗裝作業, 발판組立作業 및 設備의 增設計劃을 할 때에는 규정에 의거하여 電氣技師(不選任委託契約者)의 意見을 참작하고 作業을 安全하게 실시할 수 있도록 立案하도록 한다.
