榮豐 浮石寺 祖師堂의 壁畫保存處理

白燦圭*

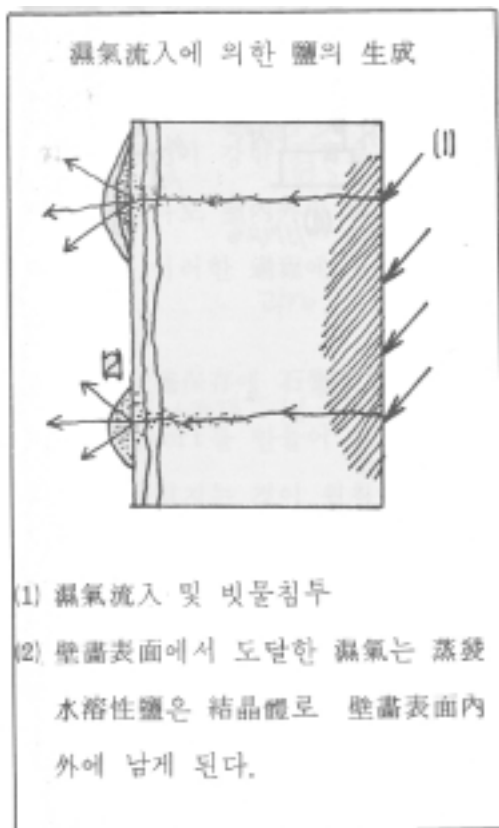
壁畫의 下端과 가장자리에는 中央部보다 顏料層 및 바닥層의 脫落現象이 두드러지는데 이것은 壁畫와 인접된 木材와의 사이(틈)로 濕氣流入이 自由롭고 室內 地面으로부터 늘 濕氣가 닿게되어 鹽에 依한 頽落과 菌類에 의해 自體 結合력이 상실된 結果로 볼 수 있다.

이상의 濕氣가 壁體에 流入된 사항을 圖示한다면 다음과 같다.

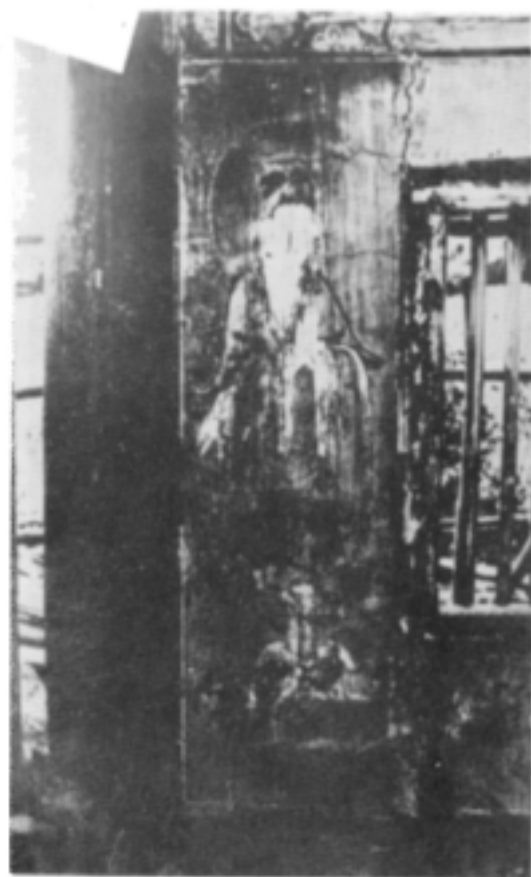
1. 帝釋天 : 壁畫上端에 滲水로 얼룩이
 졌으며 벽체 균열 및 물감
 층의 剝落狀態가 크다. 左
 側壁은 이미 解體되었다.

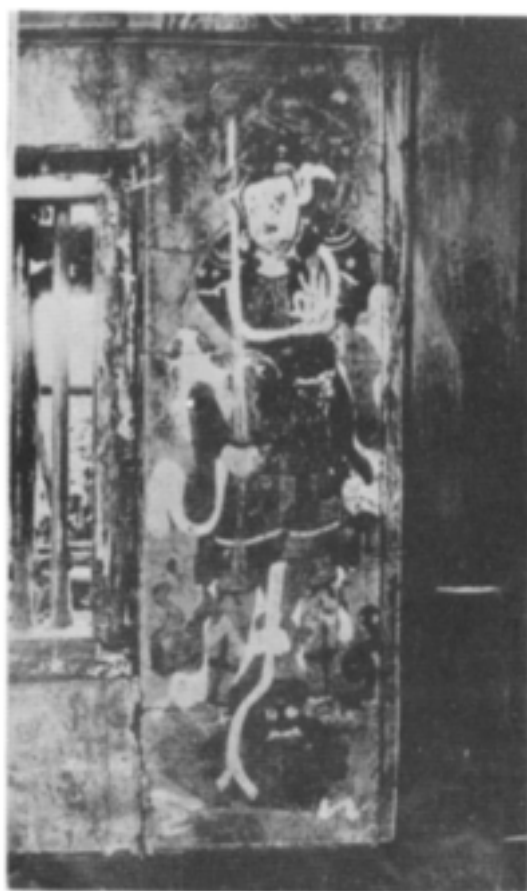
2. 廣目天王 : 壁畫上端에 滲水·벽화가
 일부 얼룩지고 물감층이
 들뜬 상태에 있음. 벽체
 에 이미 균열은 발생되
 었으나 保存狀態가 가장
 양호한 壁畫다.

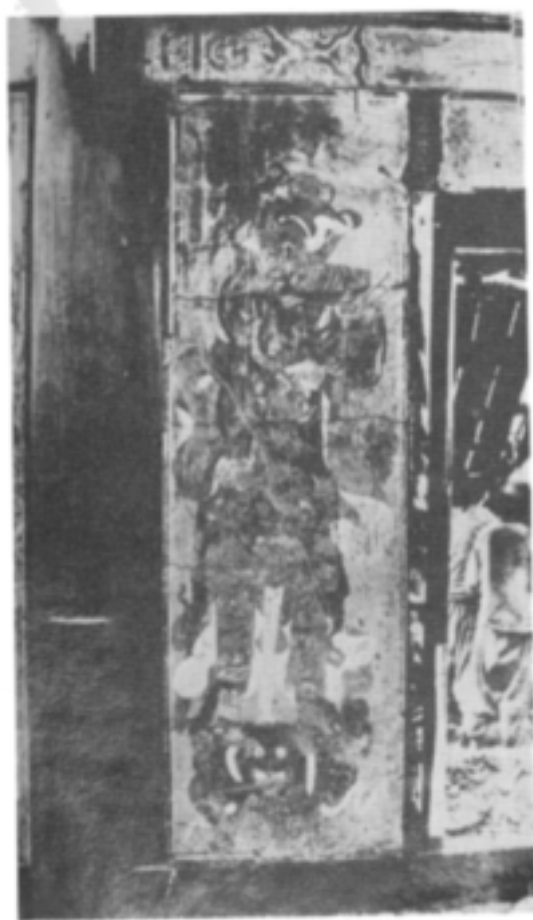
3. 持國天王 : 눈과 腹部등에 意圖的으로 파괴시킨 흔적을 볼 수 있으며 우측 출입문 밖으로는 작업인부 및 가설물이 보인다.

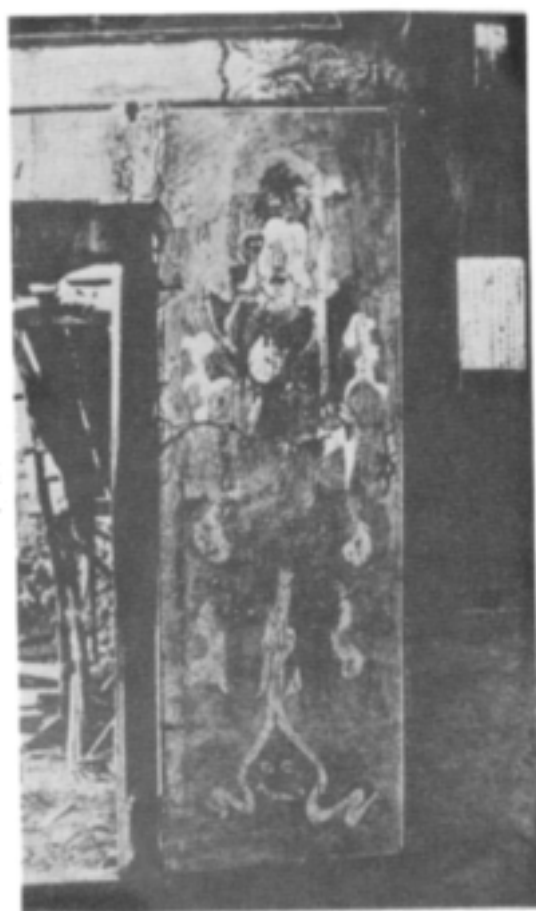
4. 增長天王 : 얼굴은 의도적으로 긁어서 파괴하였으며 腹部以下の 물감층은 剝落狀態가 심하다.

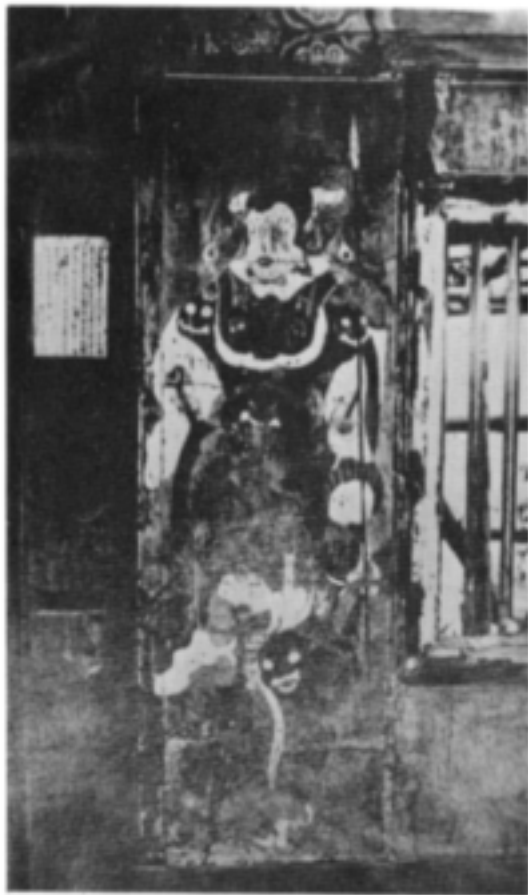
5. 多聞天王 : 얼굴은 역시 금했으며 복부이하의 퇴락 상태가 심하다.

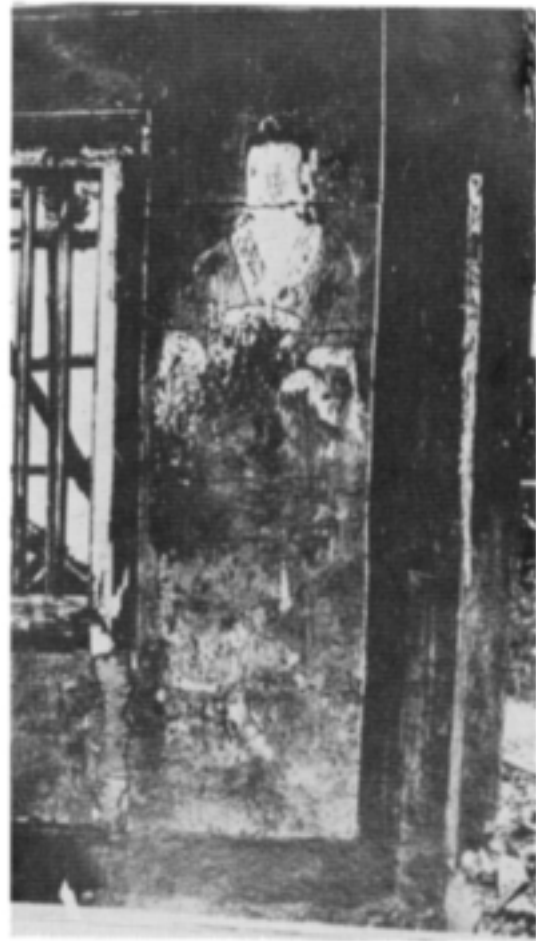
6. 梵天 : 복부의 물감층이 거의 마모되어 原形復元이 어려운 상태. 右側壁은 이미 解體되어 있다.
