용접불티가 바람에 날려 보일러실에서 발화

- 재산피해 : 1,000여만원
- 소재지 : 부산 사하구
- 추정발화시간 : 1985. 9. 1. (일) 17 : 45

자리 비운 사이 과열된 건조기에서 발화

- 재산피해 : 야구공 제조 공장(196m²) 전소
- 소재지 : 부산 서구
- 추정발화시간 : 1985. 8. 22. (목) 22 : 53

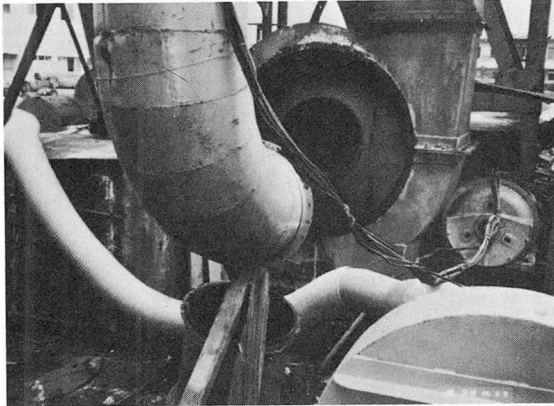
화재는 공장 내에 있는 보일러실에서 발생하였는데 이 보일러실은 용접 장소로부터 3m 정도 떨어진 곳에 있었으며 여기에 나무 부스러기가 쌓여 있었기 때문에 용접시 바람에 의해 날린 불티에 인화되어 화재로 번져 갔던 것으로 추정이 된다.

▲ 집진기 용접공사중 용접볼티가 바람에 날려 공장내부로 들어간 것으로 추정(거리 약3m)

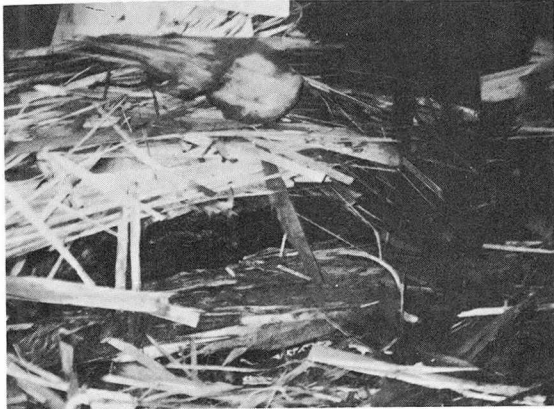
경비원들이 처음 화재를 목격하였을 때에 화재는 건조 상태에 있던 보일러 연료용 화목을 태우며 연기를 내고 있었다. 보일러실은 본공장 내부에 있었으나 공장과의 사이에 방화 구획이 안되어 있었기 때문에 불이 공장으로 번져 공장 내의 기계로 옮겨 붙었다.

▲ 공장 내부 보일러앞에 쌓아 두었던 보일러 화목용 나무 부스러기에 인화 발화됨.

- 보일러실 방화 구획의 미비(점검시 지적 사항의 미개선).
- 옥내 소화전 기능 발휘 불능(〃).
- 용접시 작업상의 부주의.
- 방화 의식의 불철저.

- 점검 지적 사항의 신속한 보완.
- 방화 의식의 고취를 위한 교육 철저.
- 작업시 안전 조치 우선 강구.

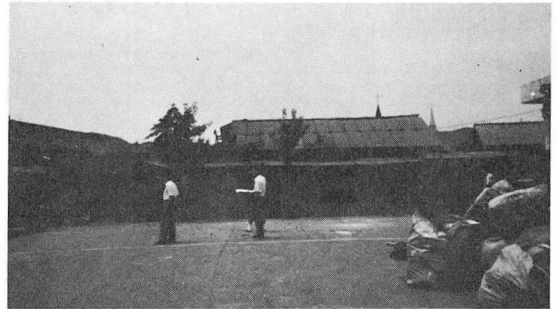
연소동 건너에 민가가 있었지만 1m정도 이격되어 있었기 때문에 다행히 피해는 없었다. 소방차가 공장 마당에까지 도착하여 단거리에서 주수, 소화를 실시하였으므로 진화 효과가 좋아서 큰 피해로 번지지 않은 것으로 판단된다.

▲ 마당에서 본 연소안된 옆건물 모습

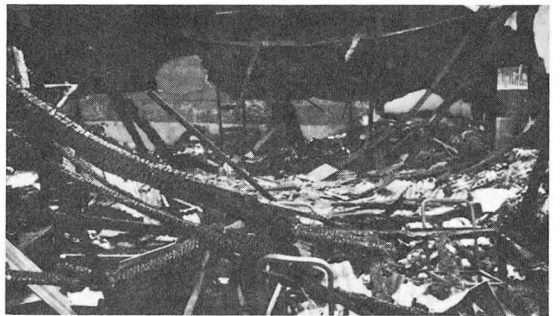
발화한 불은 건조실 지붕틀을 타고 공장 내부로 확산되었다. 최초에 이 불을 목격한 사람은 기숙사에 있던 한 종업원이었는데, 그 종업원은 건조실 지붕 위로 연기와 화염이 솟는 것을 목격하고 즉시 소방서에 연락을 취하였다. 추정 발화 시간은 22시 53분이었으나 발견은 그보다 약 2분 후인 22시 55분이었으므로 비교적 빨리 목격하고 신고한 편이다.

▲ 중앙상부에 보이는 구멍으로 화염이 건너와 공장등에 연소되어 목조건물 전체가 소실됨

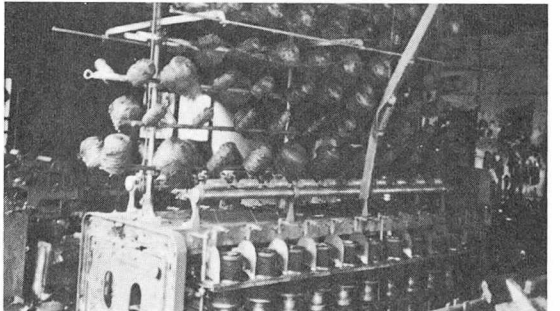
화재는 1985년 8월 22일 목요일 22시 53분경 발화했을 것으로 추정된다. 하오 9시경 야구공 내부에 감는 실을 세탁하여 건조하는 작업 공정을 담당 한 종업원이 잔업을 하고 있던 중 잠깐 자리를 비운 사이에 건조기가 과열 발화한 것으로 추정된다.

▲ 전소된 공장내부에 있던 기계시설 (야구공에 감는 실)

- 종업원에 대한 교육 훈련 철저
- 점검 지적 사항에 대한 성의 있는 개선
