# 電氣事故와 設備故障 事例

## 低壓 트롤리線 접촉에 의한 公衆感電死亡事故

사업소 제철소製鐵工場  
사고발생장소 옥외 트롤리 선

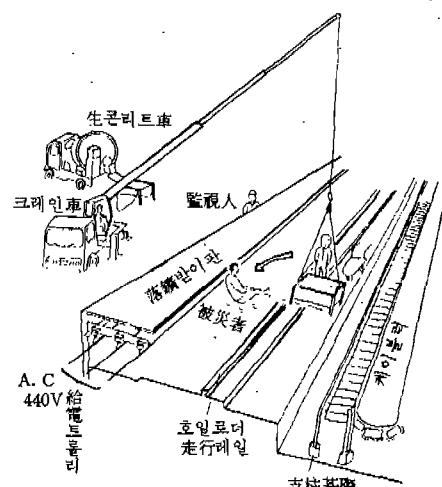
〈그림-4〉 事故의 狀況圖

피해자는 生콘크리트 보충을 위한 生콘크리트 통을 올리고 내리는 신호를 호일로더 주행 케이블 부근에서 하고 있었는데 레일에 발이 걸려 벨트스가 무너져 전도되어 3상 440V의 트롤리선에 접촉되어 감전된 것이다.

사고의 상황도를 그림4에 들었다. 또한 지락보호장치는 트랜스 충성점의 지락전류를 검출하여 경보를 발했으나 과전류보호장치는 동작하지 않았다.

현장 검증 및 의사의 진단에 의하면 트롤리선에 접촉되었던 왼쪽 어깨에서 입전하여 낙광발이 판에 접촉되어 있던 왼쪽 귀 부근 및 둔부에서 출전된 것으로 판단된다.
