電氣事故와 設備故障 事例

作業方法의 不良으로 인한 感電死亡事故

사 업 소 제지공장
사고발생장소 옥내변전소

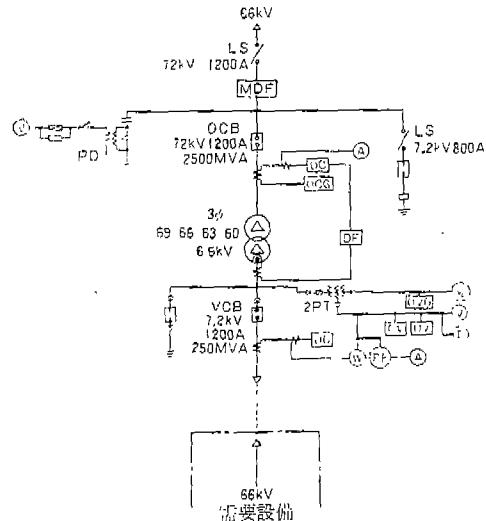
〈그림-2〉 簡線結線圖

이 공장은 수전전압 66KV, 수전전력 5,600KW, 66KV 가공송전선 1회선으로 수전하며 수전용 차단기 (GCB 72KV, 1,200A, 3,000MVA) 1대, 특고 변압기 (69~60/6.6KV, 10MVA) 1대 등이 설치되어 있다.

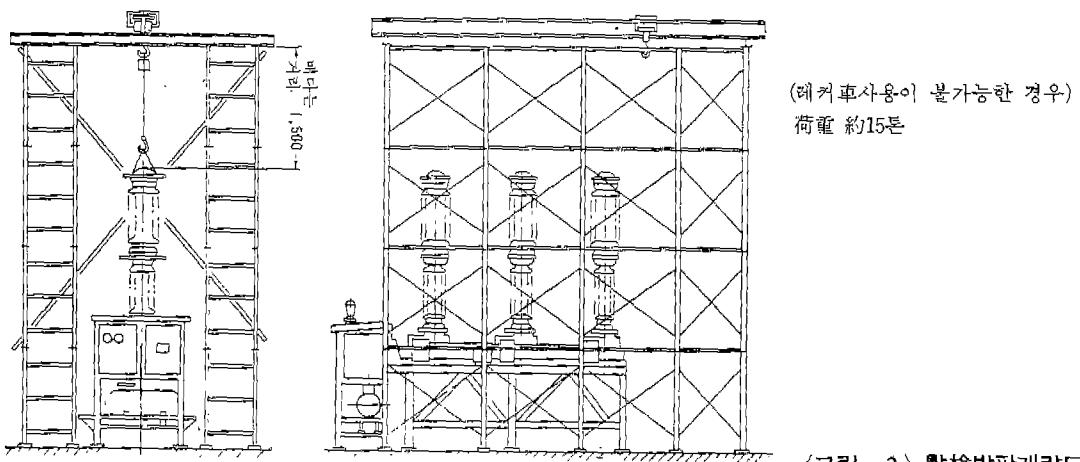
〈그림-3〉 點檢발판개략도

이번에 사고발생공작물이 된 수전용 차단기의 정밀점검을 약 20일 후로 앞두고 메이커로부터 이 차단기 분해용 발판시설작업의 도면이 송부되었다. 이를 위해 당일 11시 30분경 발판시설위치를 확인하기 위해 특고수전실 철망 울타리 안에 혼자 들어가 천정의 통 차단기 설치용 대들보와 차단기와의 수평거리 및 수직거리를 절연봉으로 측정하고 있었다. 그 때 실수하여 이 차단기 2차축 충전부에 접촉되어 감전 사망한 것으로 추정된다. 사고 후에 즉시 복구작업에 들어가 14분 후에는 트립되었던 전력회사의 변전소의 CB가 투입되어 공급지장은 해소되

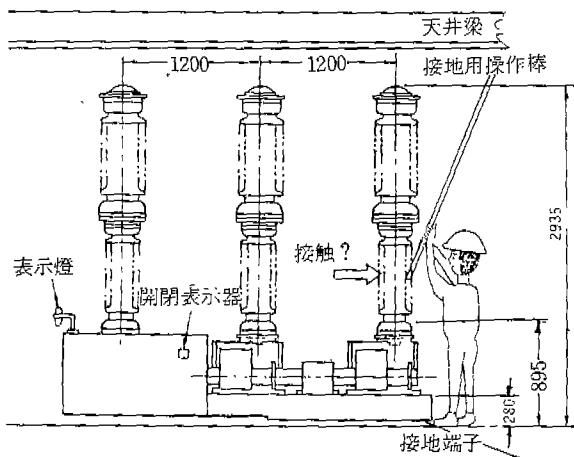
〈그림-4〉 感電豫想圖

우선 첫째는 작업안전규칙의 무시이다. 이 공장의 작업안전 규칙에는 특별고압 및 고압충전부에 접근하여 작업을 할 경우에는 반드시 작업개시부터 끝날 때까지 충전부분에 접촉되는 일이 없도록 감시인을 두도록 되어 있다. 그러나 피재자는 책임자의 입장이기는 했으나 단독으로 변전소 내 울타리에 들어가 작업을 했다는 것이다.

둘째로는 작업상의 연락확인이 불충분했다는 것이다. 고압변전소 내에서의 작업을 할 때에는 사전에 충분한 협의를 해야 되는데 피재자는 경미한 작업으로 생각하고 다른 2명의 작업종료를 기다리지 않고 연락 협의도 없이 단독으로 작업을 했다. 아무리 작업의 내용이 간단한 것이라도 결코 방심해서는 안되며 작업안전규칙을 준수하여 확실하게 실시해야 된다.

「본인의 방에 의하면 접지 애자에 접촉과 동시에 충격 용 조작용이 가스차단기의 을 받아 도전되었다」?

우선 작업안전규칙의 재검토이다. 작업 안전규칙에서 변전소내 울타리의 열쇠보관자를 계장에서과장(과장 부재시에는 부장 또는 안전이사)으로 변경했다. 열쇠를 사용하여 안으로 들어가는 사람은 소정의 허가서에 작업내용, 작업자의 업무분담 등의 사항을 기입하여 허가를 받은 후가 아니면 출입할 수 없도록 했다.

또한 특별고압 근접작업에서의 충전부와의 접근한계거리는 종전의 1m에서 이것을 2m로 하고 충전부 부근에서 작업할 경우에는 2.2m 이내에는 접근하지 않도록 로프를 치기로 했다.

특별고압충전부에의 접근금지구역을 상면에 화색사선으로 표시하고 또한 충전부를 도장하여 무심코 충전부에 접근하는 일이 없도록 했다.
