電氣事故와 設備故障 事例

作業順序 無視로 인한 感電死亡事故

事故發生場所：配電線 柱上變壓器

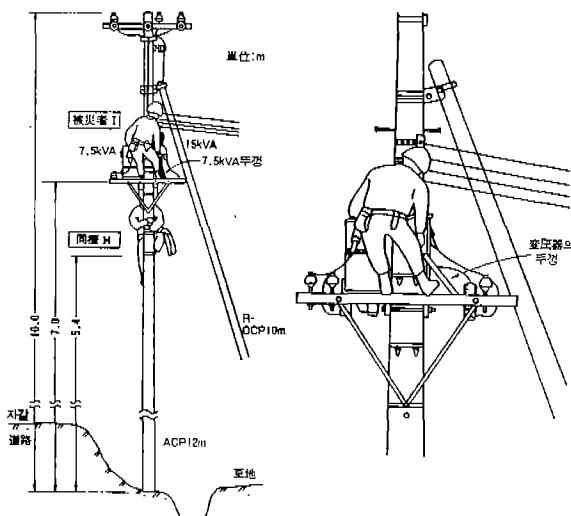
그림-1)
事故時의 狀況圖

현장에 도착한 3명은 각각 작업에 착수했다. 作業責任者인 N씨는 수용가로 활했고 I씨는 H씨와 작업의 준비를 끝낸 후 먼저 I씨가 昇柱하여 변압기 (7.5KVA)의 뚜껑을 열기 위해 원손에 펜치 (Pincers 펜처어즈)를 들고 (变台의 위치관계로 원손으로는 작업하기가 어렵다) 뚜껑의 블트를 풀고 뚜껑을 열었다. 그후 뚜껑을 양손으로 들어 올려 右前方의 变台 위에 놓고 몸을 바로 세우려고 했을 때

왼손에 들고 있던 뱀치가 变压器 内部의 高压充電露出し部(리드接續部)에 접촉하여 리드接續部→왼손의 뱀치→右手→콘크리트柱→大地로 通電되어 感電되었다.

이 작업은 H씨가 碍子型開閉器를 개방한 후 H씨가 변압기의 투경을 열고 텁变更을 하기로 되어 있었는데 실제로는 그 순서가 반대였다. 또한 작업 책임자인 N씨가 수용가에서 돌아온 후 현장에서 地上監視를 하게 되어 있었는데 실제로는 N씨가 돌아

被災者 I씨는 檢電을 하지 않았으며 接地用具는 作業車에 싣고 가기는 했으나 接地는 하지 않았다.

작업순서는 그 작업을 안전하게 또한 확실하게 시행하기 위한 基本原則이며 과거의 事故事例나 作業體驗에 의거하여 작성된 것이다. 유감스럽게도 作業순서가 실제로 지켜지지 않고 있는 것은 作業効率이 나쁘다는 사고방식에서 오는 것 같다. 그러나 効率은 사고를 방지한 후에 비로소 생각해야 될 문제로서 사고가 발생한다면 作業효율이라는 말은 있을 수가 없는 것이다. 檢電에 의한 停電確認, 接地用具의 부착 등의 기본적 사항과 함께 다시 한번 作業순서의 준수에 칠하도록 기할 필요가 있다.
