# 電氣事故와 設備故障 事例

## 復旧作業中の 感電負傷事故

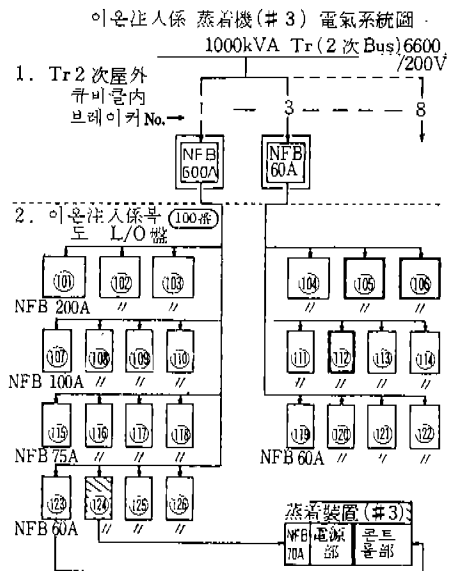
〈그림- 1〉 事故裝置系統圖

- (注) 1. □표는 현재 豫備電源브레이크  
 2. 事故時에는 ⑫ NFB Trip. 조작 스위치 不動作  
 3. 오는 停電(60KV)作業時에 ⑫를 ⑬로 接續變更예정

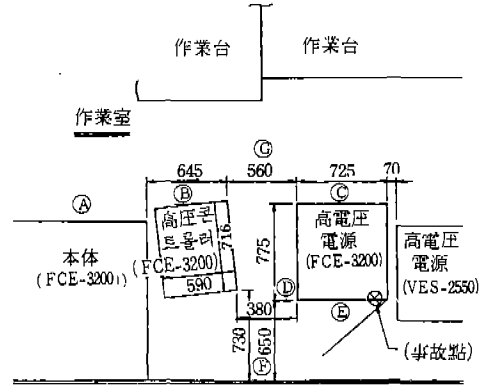
〈그림 - 2〉 裝置레이아웃

따라서 被災者와 S씨의 2명이 3號機의 수리에 착수하여 그림2 裝置의 레이아웃 ㉔地點에서 主電源을 OFF로 하고 ㉕地點에서 문을 개방하여 精密點檢을 한 결과 고장의 원인은 릴레이라고 판단했다.

이후 被災者는 혼자 릴레이의 복구작업을 하려고 ㉑地點의 콘트롤파우어스위치의 ON, OFF 조작을 반복했는데 고장의 원인은 발견할 수 없었기 때문에 다음에는 高電壓部의 상태를 보려고 ㉕地點에서 高電壓部가 수납되어 있는 큐비클의 문의 인터록을 해제하고 ㉔地點에서 主電源을 투입했다.

또한 被災者는 ㉑地點에서 콘트롤파우어 스위치를 투입하여 電壓의 발생상황을 조사했으나 규정전압이 발생되고 있지 않으므로 主電源을 투입한 상태 그대로 다시 ㉕地點으로 돌아와 ㉑地點에서 도어의 支點 부근을 잡은 태세로 高電壓部의 상태를 보려고 했으나 그 때 발밑에 있던 케이블에 걸려 몸의 밸런스를 상실했다.

그 순간 도어의 支點 부근에 수납되어 있는 7,000V의 高電壓部 노출단자에 오른손이 접촉되어 感電되었고 또한 그충격으로 ㉕地點까지 날려버렸다.

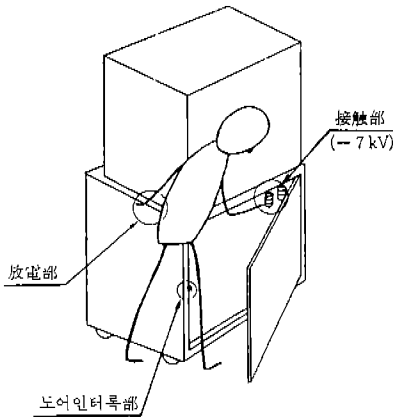
〈그림-3〉 人体에의 電流의 流出入路

그림 3 과 같이 被災者는 오른손에 플라스틱의 볼펜을 쥔채로 도어의 支點부근을 잡고 왼손과 左腹部로 上體를 지지하는 형태로 장치 내부를 들여다 보려고 했는데 발밑의 케이블에 오른발이 걸려 그 순간 몸의 밸런스가 무너져 오른손 또는 오른손에 쥔 볼펜이 高電壓充電部에 접촉하여 왼손 및 左腹部에 電流가 흘러 感電되는 순간에 뒤어 올라 電流의 体内流入時間이 짧았기 때문에 다행히도 생명에는 별지장이 없었고 全治 2 週間の 電擊傷으로 진단되었다.
