소련 체르노빌原子力發電所 事故에 비추어 본 國內 原子力發電所의 安全性

李 相 薰

〈韓國에너지研·原子力安全센터長〉

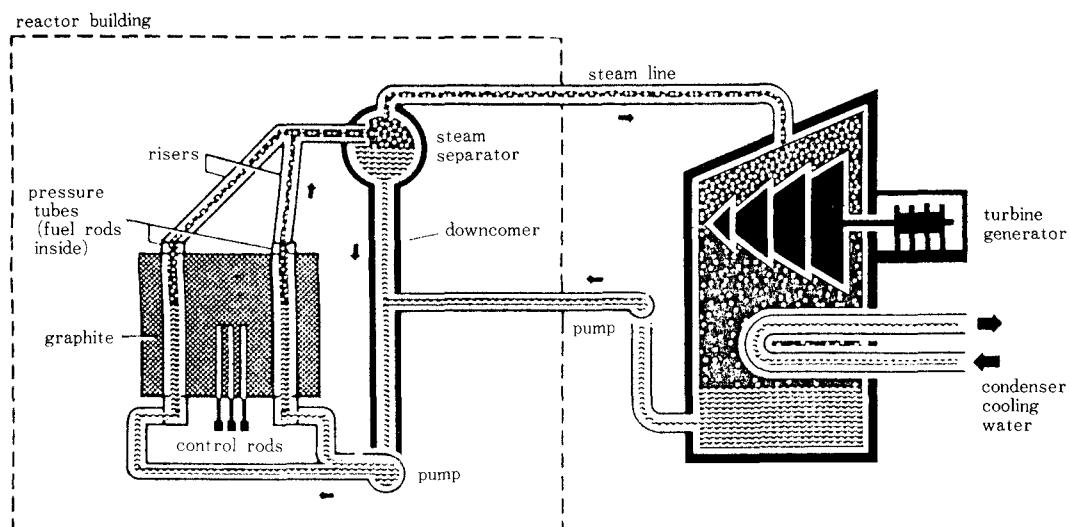
〈그림 1〉 체르노빌 4號 原子爐의 概略圖

체르노빌 4號機 原子爐의 개략도는 그림 1에 나타내었다.

原子爐心은 직경이 12.2m, 높이가 7m의 원통형으로서 원통측면은 1m 두께의 反射體(reflector), 윗면과 아랫면은 0.5m 두께의 反射體로 둘러싸여 있다.

爐心은 核燃料棒, 減速材, 制御裝置, 中性子束 感應信號裝置, 黑鉛溫度를 측정하기 위한 열전대쌍으로 구성되며, 密度가 $1.67\text{g}/\text{cm}^3$ 인 흑연벽돌(크기 $250 \times 250\text{mm}$)들로 차곡차곡 쌓아 내부를 채우고 있다. 이를 흑연벽돌안으로 수직구멍들이 뚫려 있어 대부분은 壓力튜브(pressure tube)가 지나고 있고 몇몇 구멍들은 制御棒과 計

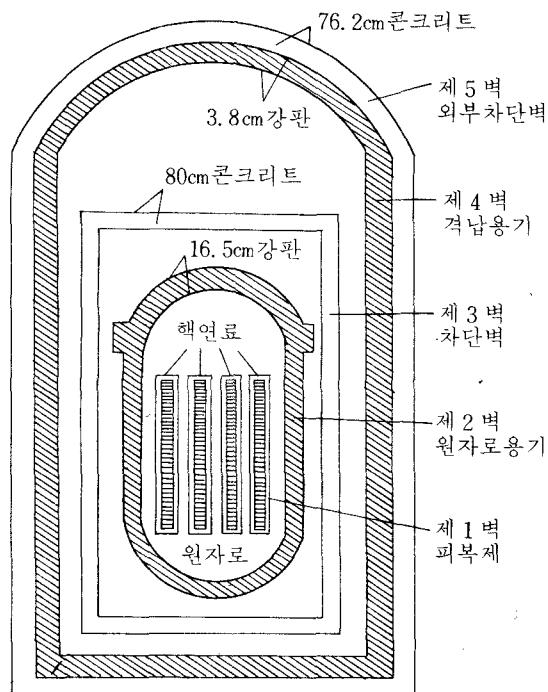
〈그림 2〉 原子力發電所의 多重방호벽

우리나라 原子爐는 多重防禦概念을 채택하여 5重의 防護障壁으로 구축된 格納容器로 덮여 있다. 最惡의 경우인 冷却水喪失事故로 인한 爐心熔融事故가 發生하더라도 放射性物質은 格納容器를 빠져 나오지 못하게 되어 있다. 多重防禦概念이란 原子爐에서 發生되는 放射性物質이 만약의 事故時 大氣로 漏出되어 一般大眾 및 環境을 汚染시키지 않도록 多重으로 放禦하여 原子爐를 設計하는 것을 말한다. 즉 그림 2와 같이 核燃料自體, 核燃料被覆材, 原子爐 壓力容器, 遮斷壁, 格納容器순으로 保護障壁이 설치되어 放射性物質이 大氣中으로 漏出되지 않도록 設計되어 있다. 이중 格納容器는 만약의 事故時 내부

의 壓力과 温度에 견딜 수 있도록 設計되어 放射性物質이 大氣中으로 漏出되는 것을 막는 最後의 防護障壁으로 國內 原子爐의 경우 1m의 두께를 갖는 거대한 콘크리트구조물이다.
