蘇聯 체르노빌原電 事故分析

鄭 甫 憲

〈韓國電力公社 技術安全支援室長〉

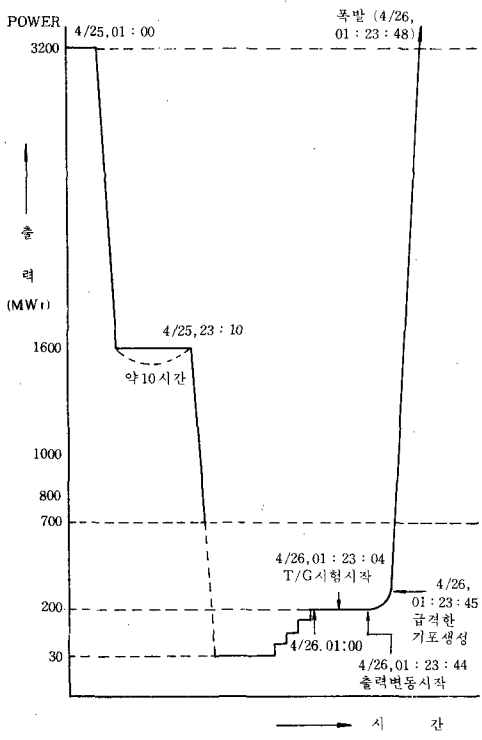
〈그림 1〉 시험진행에 따른 출력변화

<표1> 및 <그림1>에서 보는 바와같이 事故原因으로서는

- 1) 制御棒을 모두 뽑아 爐停止餘裕度를 상실함으로써 過渡한 原子爐 反應度를 誘發한 것이 主要原因이었으며
- 2) Steam seperator의 異常 壓力 및 水位에 의한 原子爐停止 保護機能을 시험시 除去하였고
- 3) 局部 出力 自動制御裝置 機能을 除去하고 試驗
- 4) 非常爐心 冷却設備 機能을 차단시키고 試驗

2	出力을 試驗計劃上的의 水準 미만으로 減發	運轉員 過失로 Local Auto. Control 스위치를 끄.	原子爐가 制御困難狀態로 됨.
3	各 펌프 吐出流量이 規定值 超過狀態에서 모든 原子爐 冷却水循環 펌프를 原子爐에 連結	試驗要件을 滿足시키기 위해	強制循環同路내의 原子爐 冷却水 溫度가 飽和溫度에 到達
4	터빈 發電機 2台 停止信號時 작동되는 原子爐 保護系統 遮斷	터빈 發電機를 停止시킨 狀態에서 慣性回轉力을 利用한 試驗을 必要시 反復하기 위해	原子爐自動停止 可能性 喪失
5	Drum separator의 水位 및 蒸氣壓에 의한 系統 保護機能 遮斷	不安定한 原子爐 運轉狀態에도 不拘하고 試驗을 遂行키 위해	熱變數 (Heat parameters)에 의한 原子爐 保護系統機能 完全除去
6	設計基準 事故에 對備한 保護系統의 스위치를 끄(非常爐心 冷却系統機能을 끄)	試驗中 非常爐心 冷却系統의 誤作動 防止	事故範圍 縮小 可能性喪失

5) 시험중 低出力에서 原子爐 循環水 펌프를 過多稼動시켰으며

6) 터빈 停止에 의한 原子爐 停止 保護機能을 차단하고 시험한데 있다.

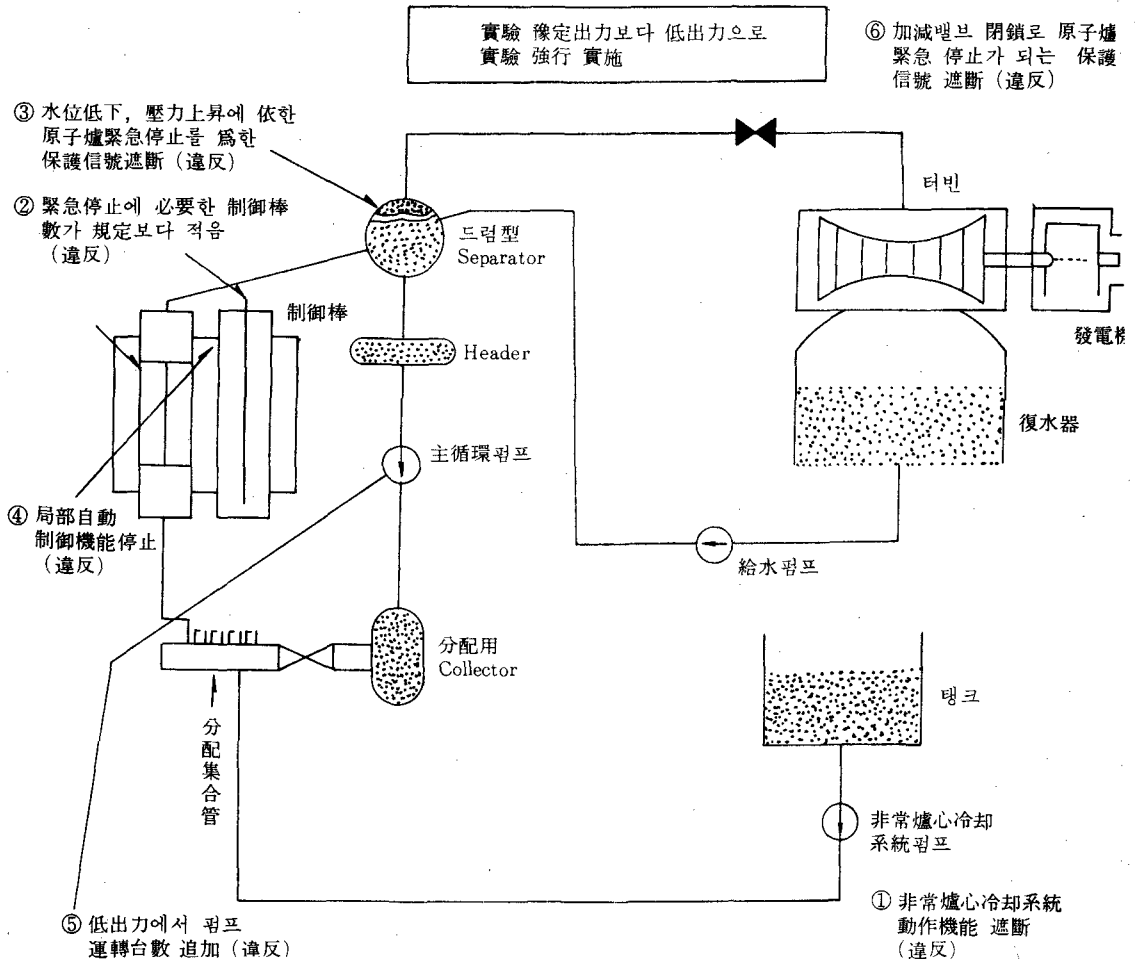
〈그림 2〉 체르노빌原子力發電所系統圖 및 事故原因

소련 당국은 이번 사고 유발의 근본 원인이 설비의 결함 때문이 아니라 운전원들이 가능한한 試驗을 迅速히 完了하기 위해 운전지침 및 규정을 遵守치 않은데 있다고 강조 하고 있다.

소련 당국이 주장하는 운전규정 위반사항 내용을 부연하면 <표2> 및 <그림2>와 같다.

〈표2〉 運轉規程 違反事項 및 結果

順位	違反事項	動機(原因)	結果
1	運轉反應度 差 進을 許容值 이하로 減少시킴.	“Iodine Well”에서 벗어나기 위해 試圖	原子爐 非常保護系統의 無力化 招來
